赤峰玉泰金和矿业有限公司山嘴子乡萤石矿  
2026 年度矿区生态修复计划书

编制单位：赤峰玉泰金和矿业有限公司

编制日期：2026 年 3 月

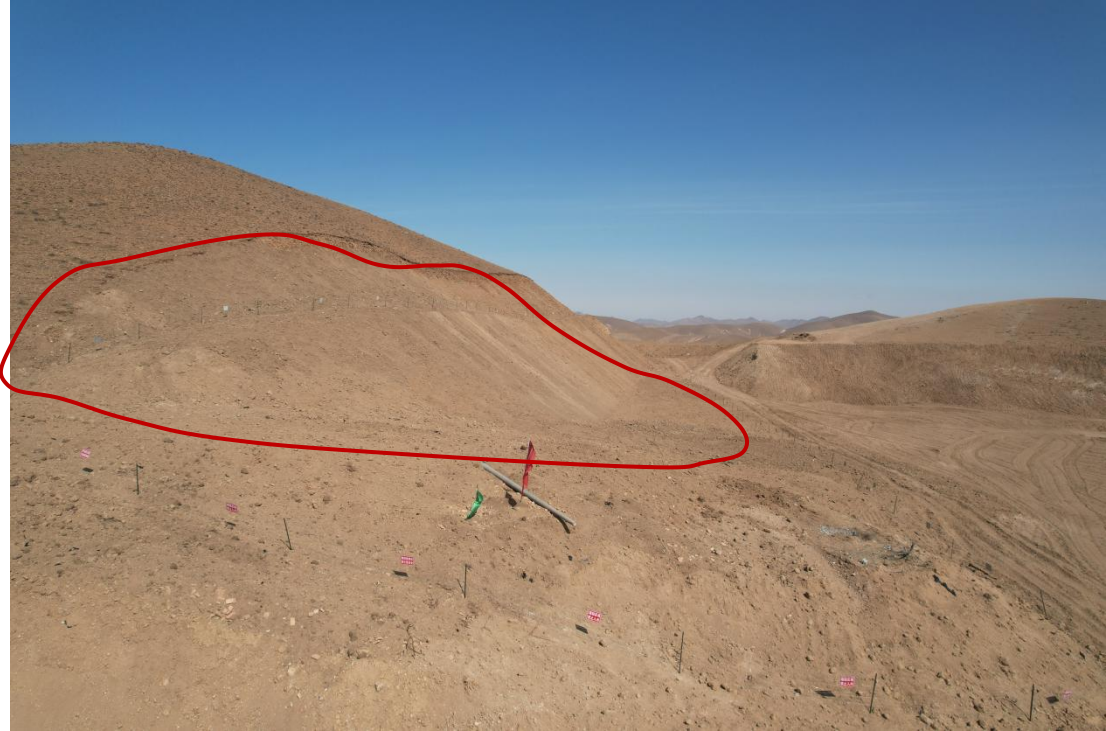
根据现场调查，II号矿体以往开采形成采空区，采空区未得到有效处理导致现状II号矿体所在采空区 2023 年地表发生地面塌陷，塌陷坑长度为 143m，宽度为 5-7m，深度为 2-10m，形成塌陷区体积约为 6840m<sup>3</sup>。根据现场调查，现状形成的塌陷区已进行了治理，现状无新增地面塌陷。治理后形成台阶长度为 157m、高度为 5-20m、平台宽约为 12m、坡度为 31°左右。根据矿山提供的地面塌陷监测数据（见附件 8-8），现状条件下评估内地面塌陷已经趋于稳定，存在继续塌陷的可能性中等，危害中等，现状评估地面塌陷灾害较发育。

照片 1-1 塌陷坑现状照片

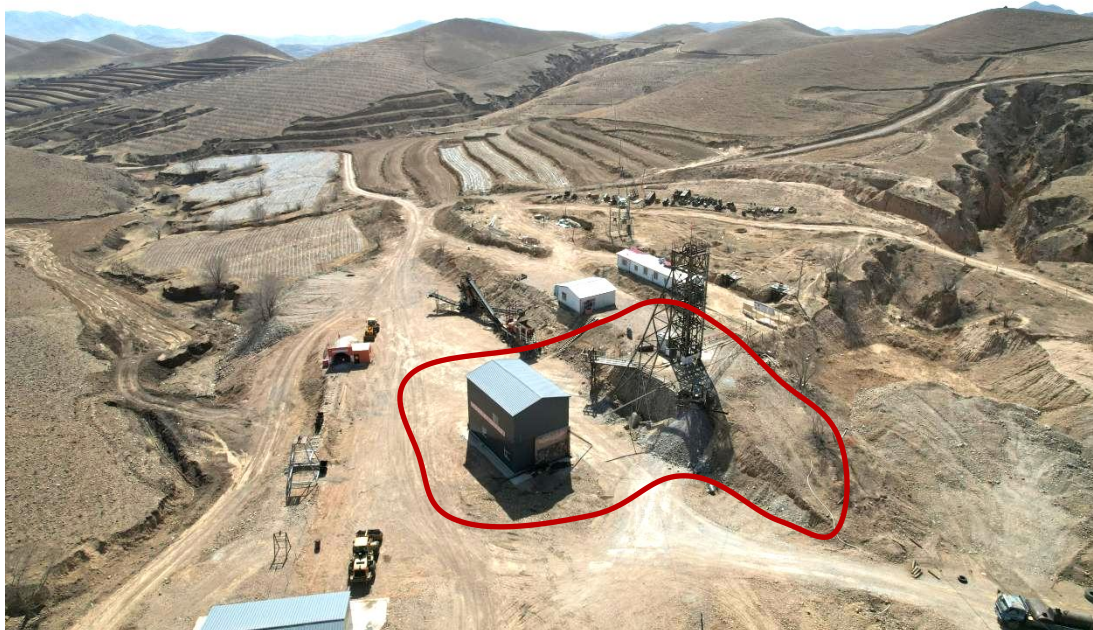
竖井 1 工业场地位于矿区中部，占地面积  $2380\text{m}^2$ 。内设提升机房、空压站、仓库等，井筒为矩形，净断面  $2.95\text{m}\times 2.8\text{m}$ ，井底标高  $725\text{m}$ ，井深  $165\text{m}$ 。井口表土层采用混凝土支护，支护厚度  $400\sim 800\text{mm}$ ，建筑

物为钢结构厂房，建筑面积 227m<sup>2</sup>，高度 3m；场地建设产生切坡，场地切坡长度 60m，切坡高度 1~2m，坡度 30°~40°。场地的建设对地形地貌整体协调性和美观构成影响，破坏地表植被，对矿区地形地貌景观破坏程度为较严重。

照片 1-2 竖井 1 工业场地

1、竖井 1 工业场地：占地面积 2380m<sup>2</sup>。场地内建有竖井、钢结构建筑物，利用废石铺垫平台。损毁土地类型为采矿用地，损毁类型为挖损，损毁程度为中度。

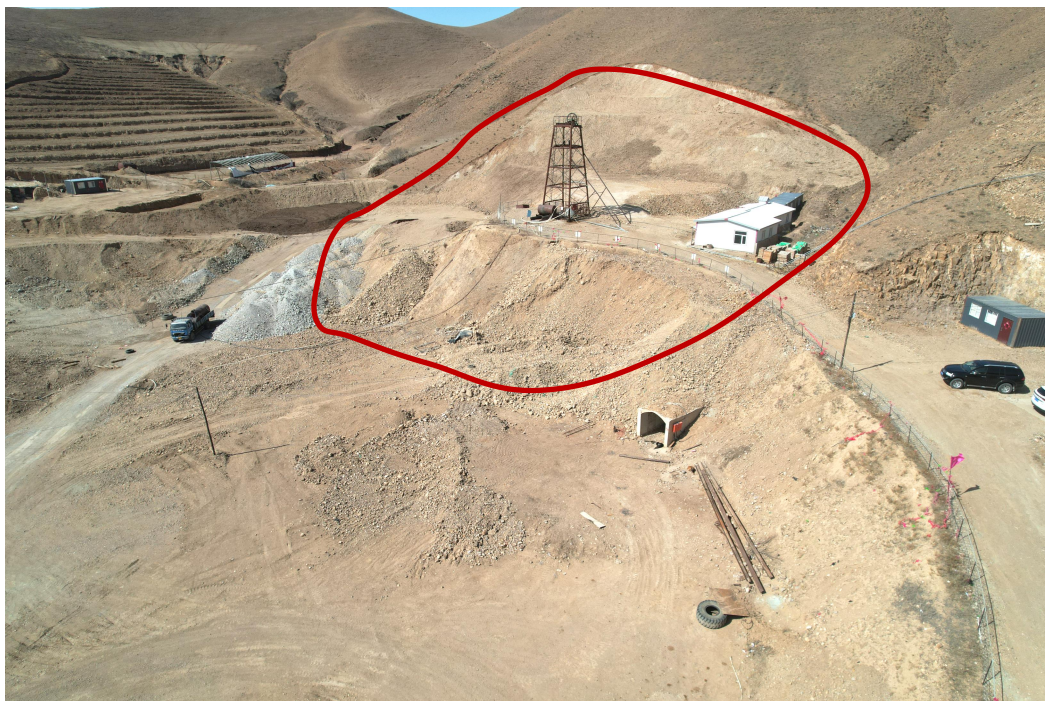
竖井 2 工业场地位于矿区中部，占地面积 6237m<sup>2</sup>。内设提升机房、空压站、仓库等，建筑物为塑钢厂房，建筑面积 191m<sup>2</sup>，高度 3m。井筒为矩形，净断面 2.95m×2.8m，井底标高 725m，井深 170m，井口表土层采用混凝土支护，支护厚度 400~800mm。场地建设初期切挖山体，于西侧形成长约 80m、高 1-20m、坡度 35-45°的岩质切坡；切坡产生废石及基建期提升废石全部堆存于东侧低坡处铺垫场地形成了现状的工业场地平台堆坡，场地堆坡长度 68m，堆坡高度 1~8m，坡度 30°~40°。经估算铺垫废石量约 16161m<sup>3</sup>。

场地建设形成场地的建设对地形地貌整体协调性和美观构成影响，破坏地表植被，对矿区地形地貌景观破坏程度为较严重。

照片 1-3 竖井 2 工业场地

2、竖井 2 工业场地：占地面积 6237m<sup>2</sup>。场地内建有竖井、钢结构建筑物，利用废石铺垫平台。损毁土地类型为天然牧草地、采矿用地，损毁类型为挖损，损毁程度为中度。

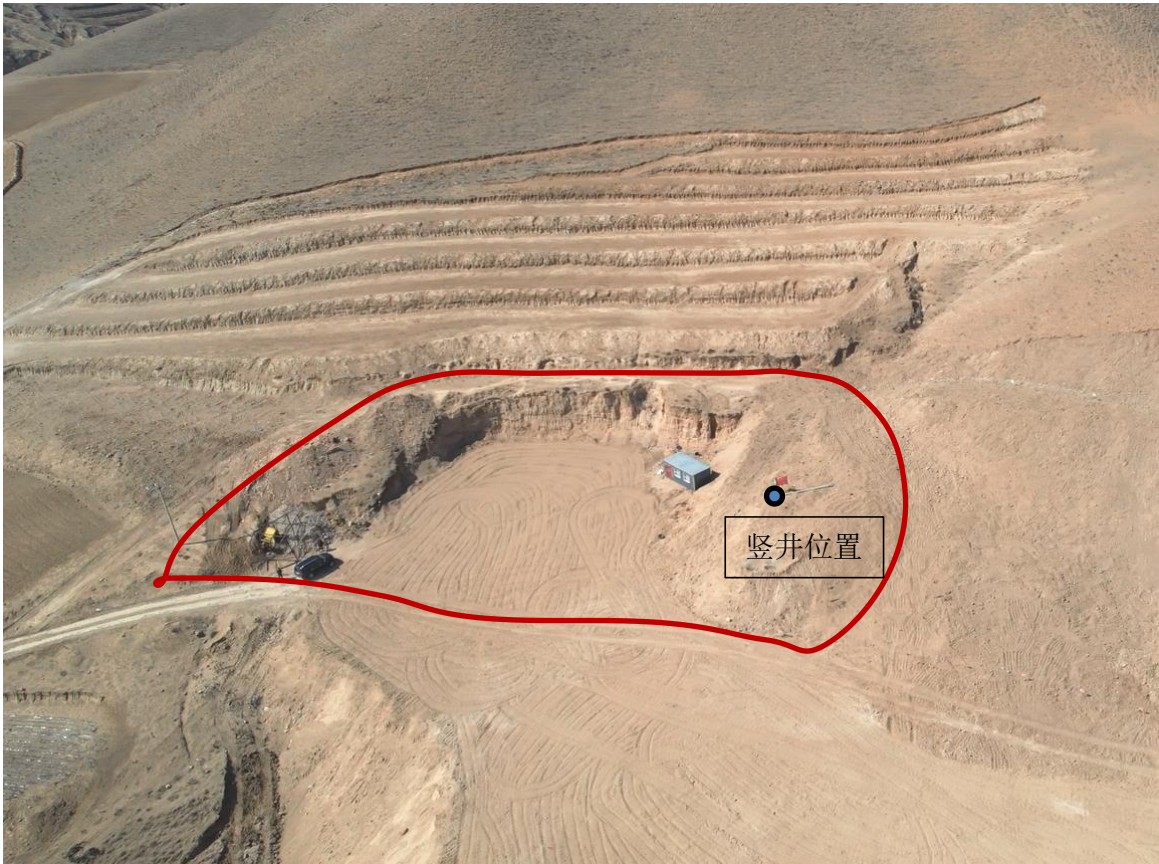
竖井 3 工业场地位于矿区东北侧，占地面积 3452m<sup>2</sup>。场地已经废弃，仅剩一处临时仓库，建筑面积 12m<sup>2</sup>，高度 3m，井筒处于场地北侧山坡处，井口为矩形，净断面 2.95m×2.8m，井深 80m。井口表土层采用混凝土支护，支护厚度 400~800mm。场地建设初期切挖山体，于西侧形成长约 73m、高 1-6m、坡度 40-80°的岩质切坡，产生废石全部堆存于东侧斜坡形成了现状的废石堆 2 平台。场地的建设对地形地貌整体协调性和美观构成影响，破坏地表植被，对矿区地形地貌景观破坏程度为较严重。

照片 1-4 竖井 3 工业场地

3、竖井 3 工业场地：占地面积 3452m<sup>2</sup>。场地内建有竖井、彩钢建筑物，场地开挖形成切坡。损毁土地类型为采矿用地，损毁类型为挖损，损毁程度为中度。

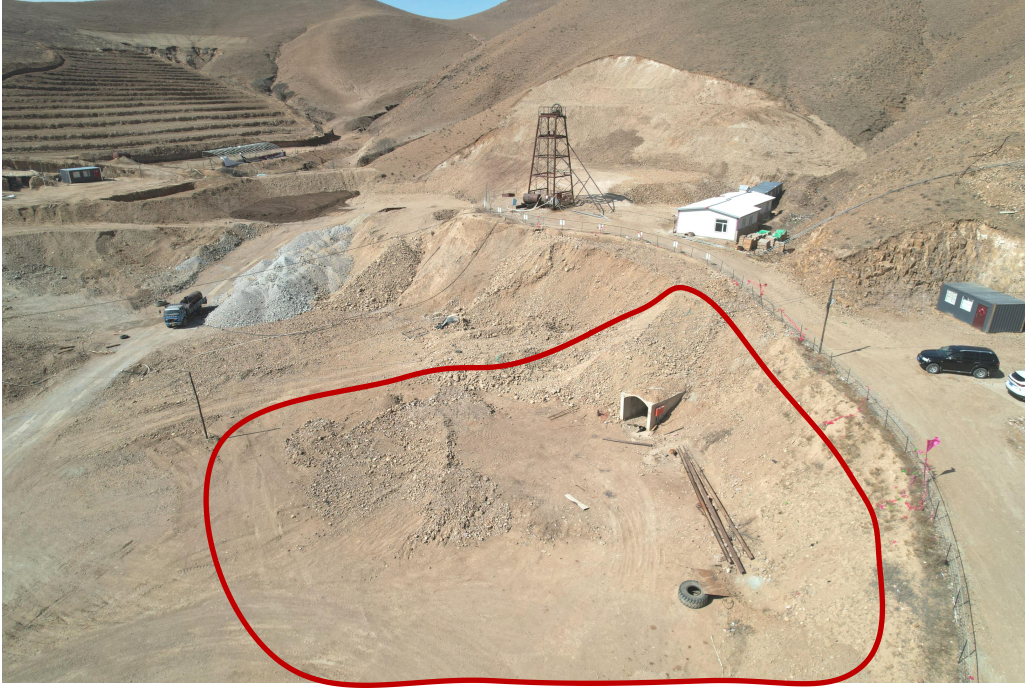
平硐工业场地位于矿区中部，占地面积  $3492\text{m}^2$ 。硐口标高为  $895\text{m}$ ，平硐长  $201\text{m}$ ，净断面  $5.49\text{m}^2$ ，硐口存在竖井 2 工业场地和办公生活区挖掘产生的废石堆坡，边坡长约  $43\text{m}$ 、高  $4\text{-}6\text{m}$ ，坡角  $23\text{-}40^\circ$ 。场地的建设对地形地貌整体协调性和美观构成影响，破坏地表植被，对矿区地形地貌景观破坏程度为较严重。

照片 1-5 平硐工业场地

4、平硐工业场地：占地面积 3492m<sup>2</sup>。场地内建有平硐，平硐开拓开挖山体。损毁土地类型为采矿用地，损毁类型为挖损，损毁程度为中度。

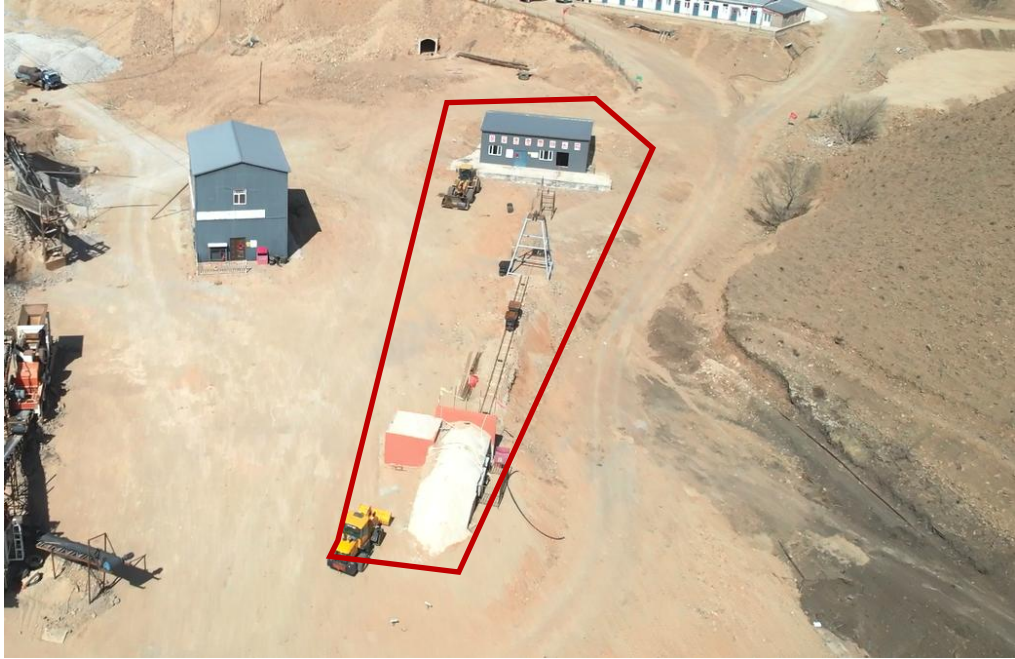
斜井工业场地位于矿区中部，占地面积  $2584\text{m}^2$ 。场地较平缓，内设提升机房、空压机站等，建筑物为钢结构厂房，建筑面积  $110\text{m}^2$ ，高度  $3\text{m}$ 。井筒为三心拱断面，净断面  $6.29\text{m}^2$ ，斜井坡度为  $25^\circ$ ，斜长  $329\text{m}$ ，井口表土层采用混凝土支护，支护厚度  $400\sim 800\text{mm}$ 。场地的建设对地形地貌整体协调性和美观构成影响，破坏地表植被，对矿区地形地貌景观破坏程度为较严重。

照片 1-6 斜井工业场地

5、斜井工业场地：占地面积 2584m<sup>2</sup>。场地内建有斜井、钢结构建筑物。损毁土地类型为采矿用地、裸土地，损毁类型为挖损，损毁程度为中度。

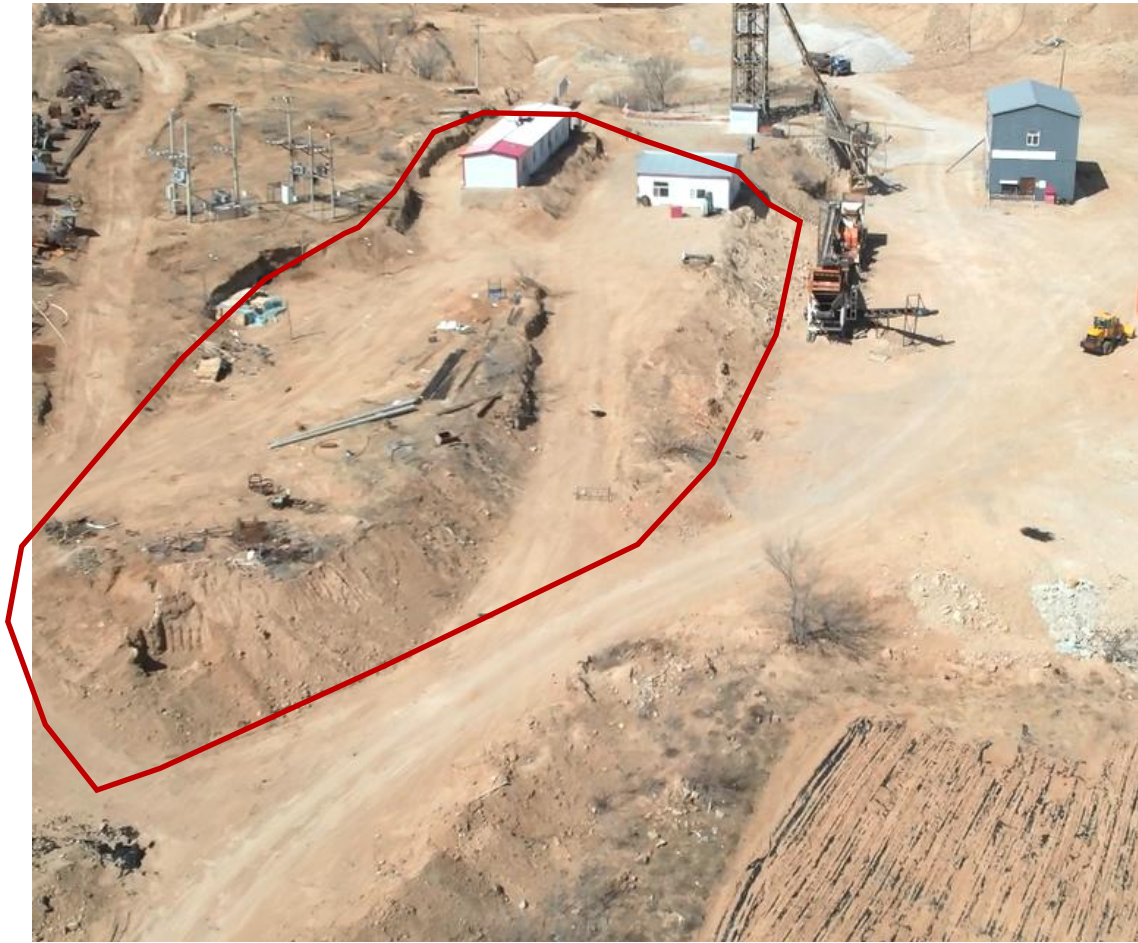
应急物资储备场地位于矿区中部，占地面积 9540m<sup>2</sup>。内设物资储备室、维修车间厂房等，建筑物为彩钢板厂房，建筑面积 360m<sup>2</sup>，高度 3m。场地建设初期切挖山体，于南侧形成总长约 289m、高 1-2m、坡度 35-80° 的土质切坡。场地的建设对地形地貌整体协调性和美观构成影响，破坏地表植被，对矿区地形地貌景观破坏程度为较严重。

照片 1-7 应急物资储备场地

6、应急物资储备场地：占地面积 9540m<sup>2</sup>。场地内建有彩钢结构建筑物。损毁土地类型为采矿用地、裸土地，损毁类型为压占，损毁程度为中度。

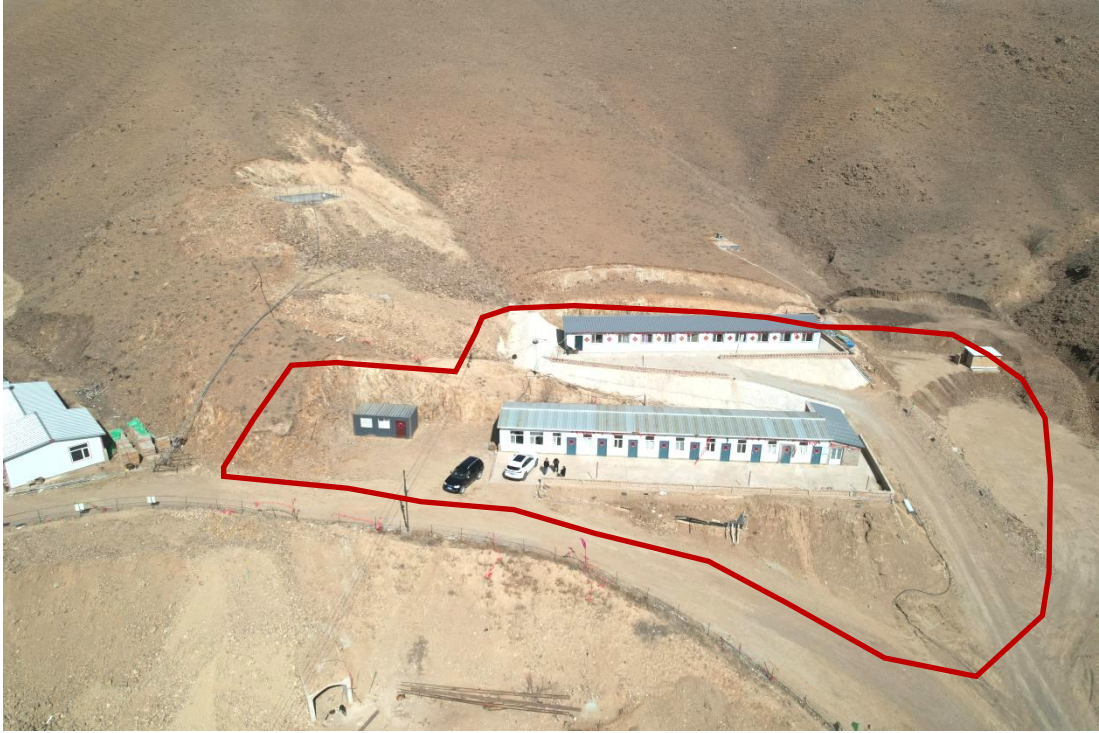
办公生活区位于矿区中部，占地面积 4260m<sup>2</sup>。内设办公区、生活区、停车区、厕所等，建筑物为彩钢板厂房，建筑面积 1300m<sup>2</sup>，高度 3m。场地建设初期切挖山体，于场地形成三个总计长约 188m、高 1-5m、坡度 45-85°的岩质切坡。产生废石全部堆存于东南侧低坡处铺垫形成现状场地，场地堆坡长度 42m，堆坡高度 1~4m，坡度 20°~35°，堆坡方量为 80m<sup>3</sup>。场地的建设对地形地貌整体协调性和美观构成影响，破坏地表植被，对矿区地形地貌景观破坏程度为较严重。

照片 1-8 办公生活区

7、办公生活区：占地面积 4260m<sup>2</sup>。场地内建有彩钢结构建筑物。损毁土地类型为天然牧草地、采矿用地、裸土地，损毁类型为压占，损毁程度为中度。

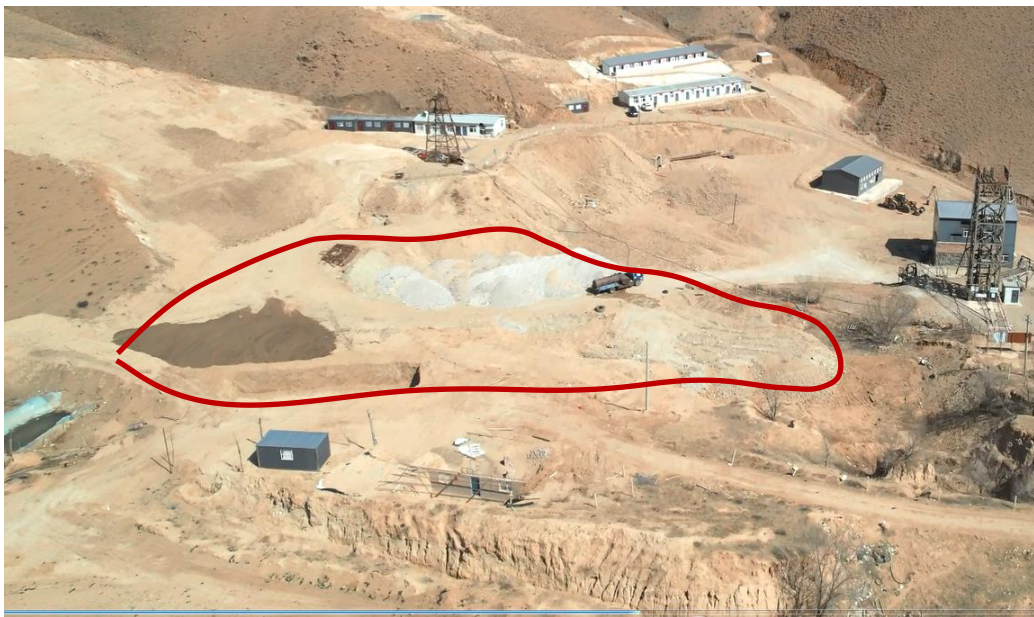
临时矿石堆场堆放于竖井 2 南侧，占地面积为  $5766\text{m}^2$ 。矿石堆占地  $527\text{m}^2$ ，堆积高度  $2\sim 3.2\text{m}$ ，矿石堆砌矿石方量约为  $1200\text{m}^3$ 。场地的压占对地形地貌整体协调性和美观构成影响，破坏地表植被，对矿区地形地貌景观破坏程度为较严重。

照片 1-9 临时矿石堆场

8、临时矿石堆场：占地面积 5766m<sup>2</sup>。损毁土地类型为天然牧草地、采矿用地，损毁类型为压占，损毁程度为中度。

近期对场地内矿石进行清运，清运工程量为 1200m<sup>3</sup>；

建设场地已经破坏了土壤层，利用挖掘机、推土机对场地进行覆土，设计恢复旱地覆土厚度 1m，运距 1~2km。通过表土覆盖，保证植被生长需要，有利于恢复地表植被。恢复旱地场地面积 5766m<sup>2</sup>，旱地覆土工程量 5766m<sup>3</sup>。

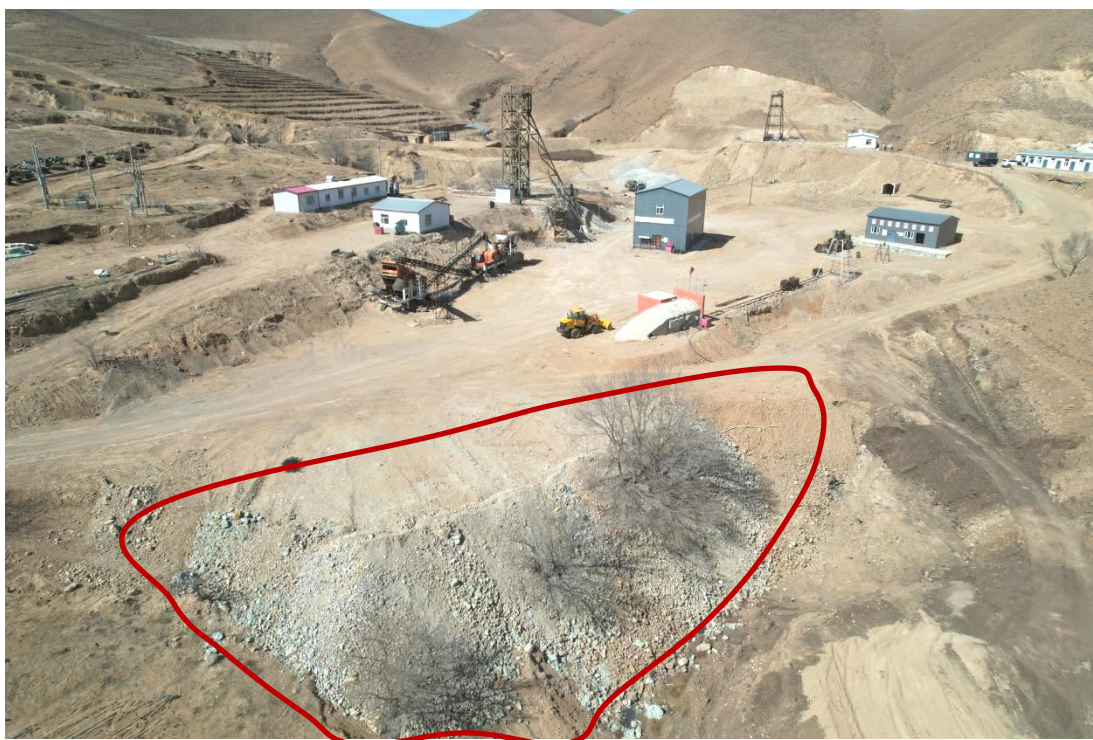
场地位于矿区中部，占地面积为 1664m<sup>2</sup>。废石堆 1 为前期开采产生的渣石，堆放高度 1-8m，坡度 20-40°，堆砌方量约为 4200m<sup>3</sup>。场地的压占对地形地貌整体协调性和美观构成影响，破坏地表植被，对矿区地形地貌景观破坏程度为较严重。

照片 1-10 废石堆 1

9、废石堆 1：占地面积 1664m<sup>2</sup>。损毁土地类型为采矿用地、裸土地，损毁类型为压占，损毁程度为中度。

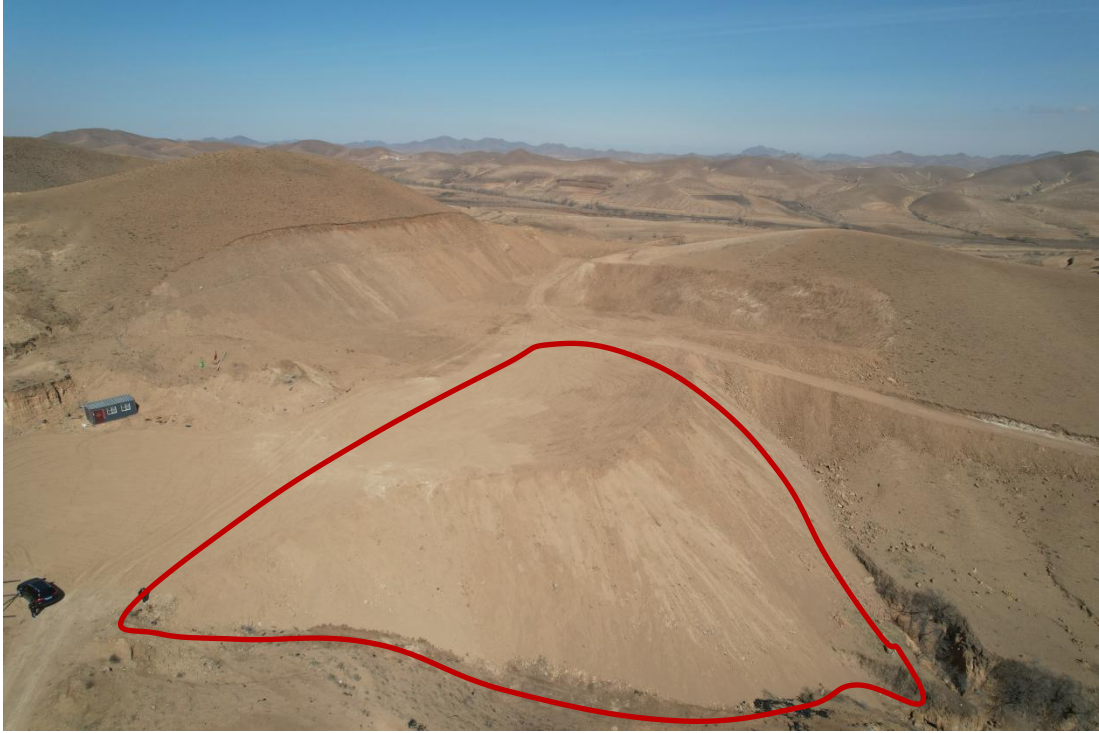
场地位于矿区北部，占地面积为 5671m<sup>2</sup>，废石堆 2 为前期开采产生的渣土，堆放高度 2-22m，坡度 30-40°，堆砌方量约为 10300m<sup>3</sup>。场地的压占对地形地貌整体协调性和美观构成影响，破坏地表植被，对矿区地形地貌景观破坏程度为较。

照片 1-11 废石堆 2

10、废石堆 2：占地面积 5671m<sup>2</sup>。损毁土地类型为天然牧草地、采矿用地、裸土地，损毁类型为压占，损毁程度为中度。

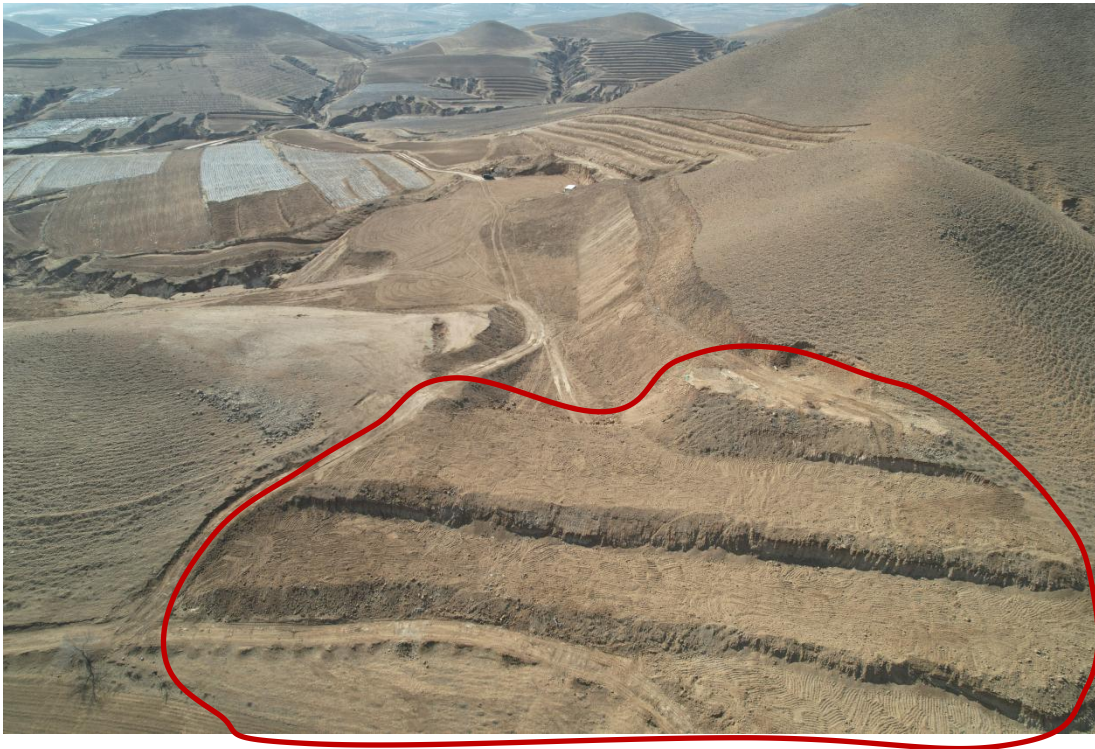
临时取土场 1 位于矿区北侧，为治理塌陷坑取土形成，占地面积 7590m<sup>2</sup>。场地共计形成四处取土平台，平台高度分别为 897m、892m、888m、886m，分别长 39、85、74、140m 不等，深度 2-5m，切坡角接近 25°-40°。场地的挖损对地形地貌整体协调性和美观构成影响，破坏地表植被，对矿区地形地貌景观破坏程度为较严重。

照片 1-12 临时取土场 1

11、临时取土场 1：占地面积 7590m<sup>2</sup>。损毁土地类型为旱地、天然牧草地、采矿用地，损毁类型为挖损，损毁程度为中度。

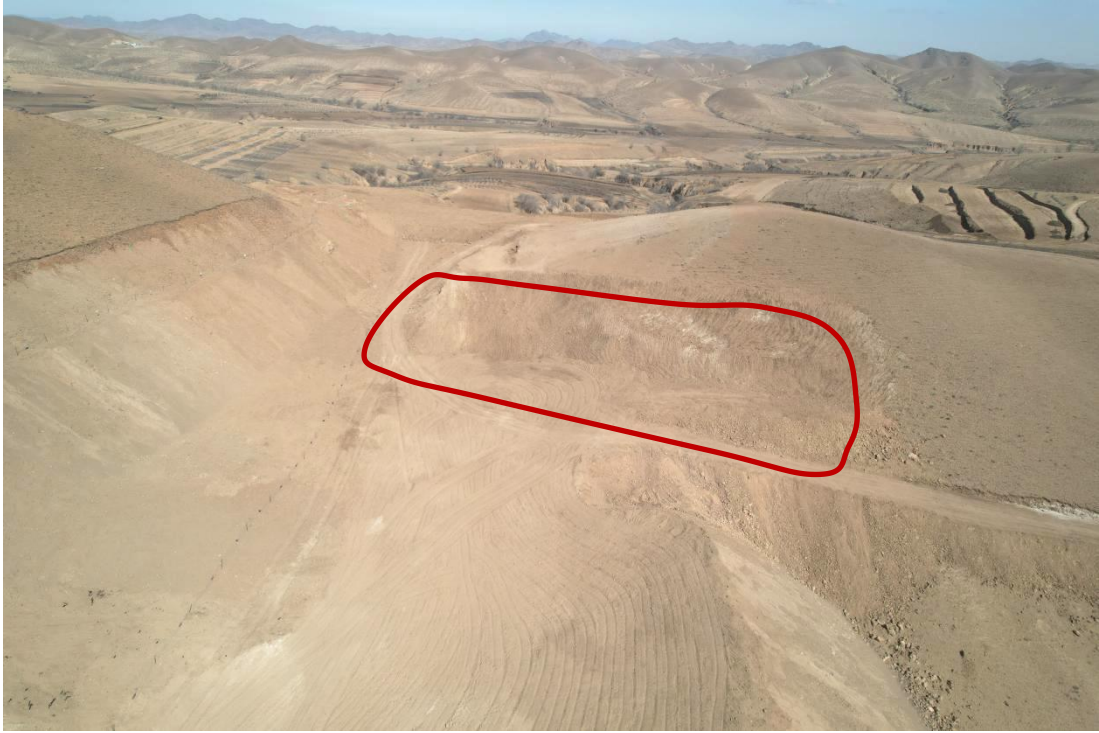
临时取土场 2 位于矿区废石场 2 的北侧，占地面积  $3994\text{m}^2$ 。场地形成了环境治理取土产生的土质取土边坡，取土后边坡剩余土壤厚度为  $0.5\text{m}$ ，边坡角接近  $33^\circ$ 。场地的挖损对地形地貌整体协调性和美观构成影响，破坏地表植被，对矿区地形地貌景观破坏程度为较严重。

照片 1-13 临时取土场 2

12、临时取土场 2：占地面积 3994m<sup>2</sup>。损毁土地类型为天然牧草地、采矿用地，损毁类型为挖损，损毁程度为中度。

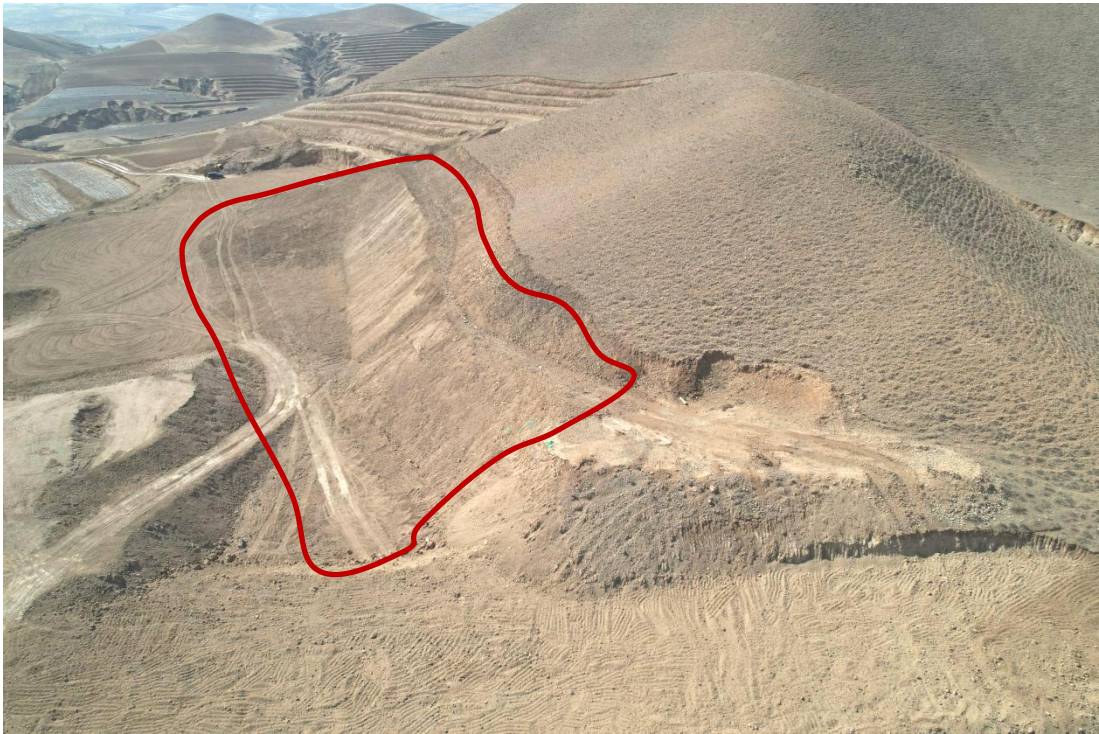
塌陷坑位于矿区北侧，占地面积  $8687\text{m}^2$ 。II号矿体以往开采形成采空区，采空区未得到有效充填导致现状II号矿体所在采空区地表发生地面塌陷，形成塌陷坑。塌陷坑长度为  $143\text{m}$ ，宽度为  $5\text{-}7\text{m}$ ，深度为  $2\text{-}10\text{m}$ 。为防止塌陷继续发展，危害人员生命安全和不必要的财产损失，矿方根据塌陷情况，及时对塌陷坑进行治理，治理后场地形成了长度为  $157\text{m}$ 、高度为  $5\text{-}20\text{m}$ 、平台宽约为  $12\text{m}$ 、坡度为  $31^\circ$ ，高程为  $898\text{m}$  的水平台阶。目前治理后的塌陷区基本情况趋于稳定。场地的塌陷对地形地貌整体协调性和美观构成影响，破坏地表植被，对矿区地形地貌景观破坏程度为严重。

照片 1-14 塌陷坑

13、塌陷坑：占地面积 8687m<sup>2</sup>。损毁土地类型为天然牧草地、采矿用地，损毁类型为塌陷，损毁程度为重度。

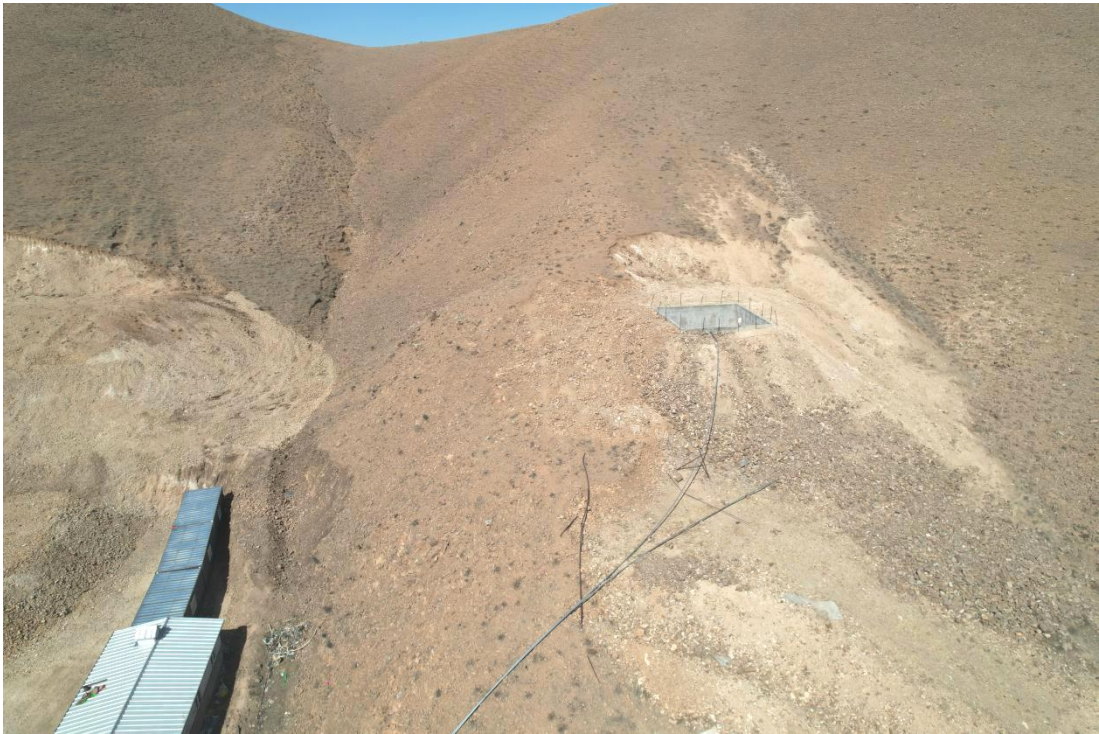
高位水池位于矿区中部办公生活区西侧山坡上，占地面积 1559m<sup>2</sup>。水池为地埋式混凝土砌筑体，池为方形面积 60m<sup>2</sup>，深 4.5m。建设场地产生的渣石堆积在周围，池体东部形成长 46m，高 1-3m，坡角 29°的土质堆坡；池体西部形成长 34m，高 1-4m，坡角为 27°的土质切坡。场地的挖损对地形地貌整体协调性和美观构成影响，破坏地表植被，对矿区地形地貌景观破坏程度为较严重。

照片 1-15 高位水池

14、高位水池：占地面积 1559m<sup>2</sup>。损毁土地类型为天然牧草地、采矿用地，损毁类型为挖损，损毁程度为中度。

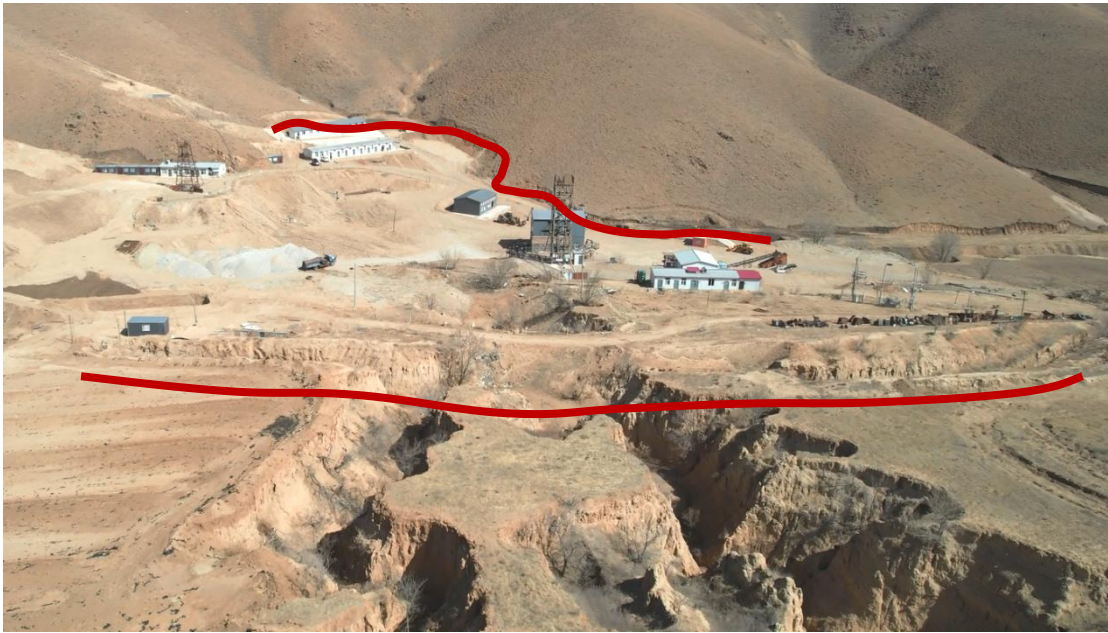
截洪沟位于矿区办公生活区北侧山坡上和应急物资储备场地南侧，总计两条，占地面积3238m<sup>2</sup>。场地开挖产生的碎石土堆放于截水沟两侧，总长约349m，深约3m，宽约3.5m。场地的施工开挖山体，形成凹坑，对地形地貌整体协调性和美观构成影响，破坏地表植被，对矿区地形地貌景观破坏程度为较严重。

照片 1-16 截洪沟

15、截洪沟：占地面积 3238m<sup>2</sup>。损毁土地类型为天然牧草地、裸土地，损毁类型为挖损，损毁程度为中度。

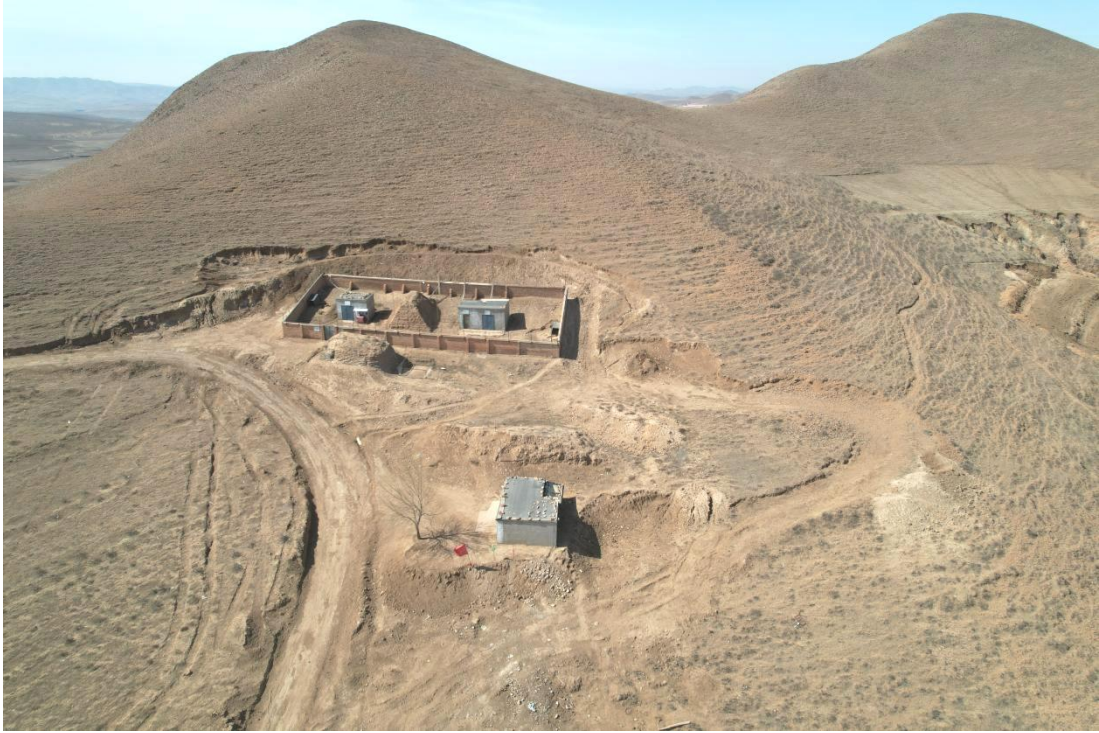
炸药库区位于应急物资储备场地南侧约 200m 的缓坡上，占地面积 3310m<sup>2</sup>。场地南侧存在长约 94m、高约 1-3m、坡度约 33°的切坡。切坡内侧建设一条截水沟，长约 70m、宽约 4m、深约 1.5m，修建截水沟产生的碎石土就地堆于沟边。距离炸药库 20m 外设有值班室，院内设有防爆土堆和炸药存放室，防爆堆堆积方量为 30m<sup>3</sup>，场地总建筑面积约 480m<sup>2</sup>，高度 3m。场地的挖损对地形地貌整体协调性和美观构成影响，破坏地表植被，对矿区地形地貌景观破坏程度为较严重。

照片 1-17 炸药库

16、炸药库：占地面积 3310m<sup>2</sup>。损毁土地类型为天然牧草地、采矿用地，损毁类型为压占，损毁程度为中度。

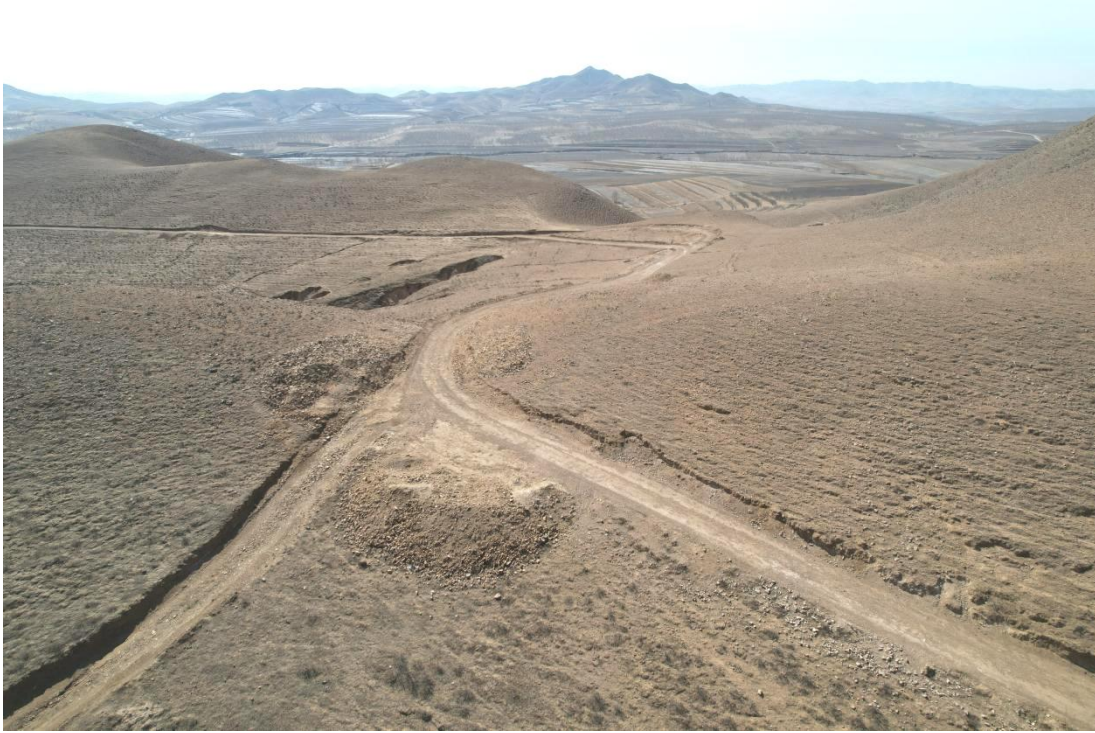
渣堆位于炸药库的南侧，占地面积为  $945\text{m}^2$ 。为修路多余渣土堆放形成渣堆，形成长  $133\text{m}$ ，宽  $0.3\text{-}1\text{m}$ ，堆坡角  $20^\circ$ ，堆积方量约  $30\text{m}^3$ 。场地的废渣排放对地形地貌整体协调性和美观构成影响，破坏地表植被，对矿区地形地貌景观破坏程度为较严重。

照片 1-18 渣堆

17、渣堆：占地面积 945m<sup>2</sup>。损毁土地类型为天然牧草地，损毁类型为压占，损毁程度为中度。

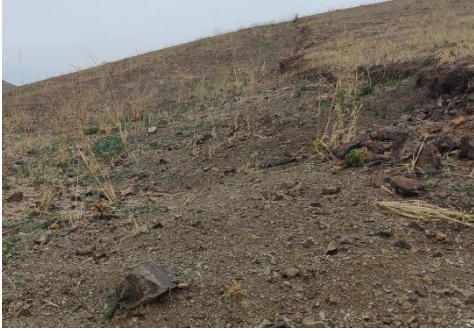
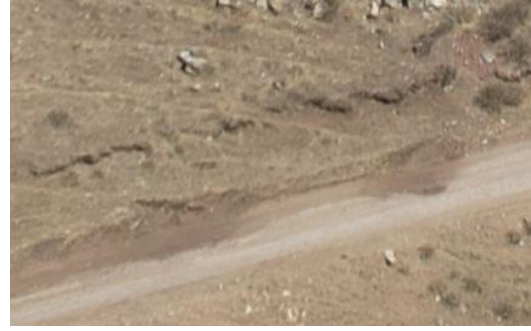
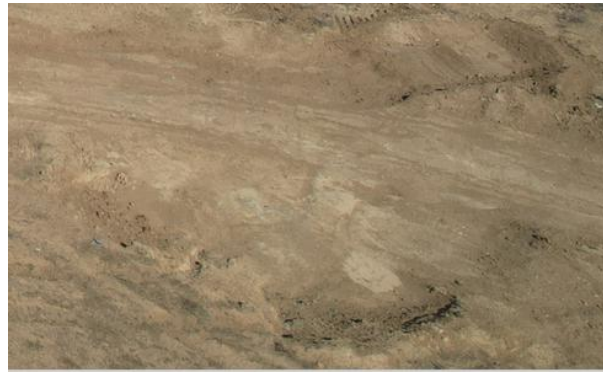
矿山探矿时期地表留存钻机平台共 3 个，总占地面积 745m<sup>2</sup>，分布矿区南侧内外，由于时间较长平台切坡基本已经湮灭，挖出的废石土顺坡堆放于钻机平台周边且已自然恢复。场地的施工对地形地貌整体协调性和美观构成影响，破坏地表植被，对矿区地形地貌景观破坏程度为较严重。

18、钻机平台（PT1-PT3）：占地面积 745m<sup>2</sup>。损毁土地类型为天然牧草地，损毁类型为挖损，损毁程度为中度。

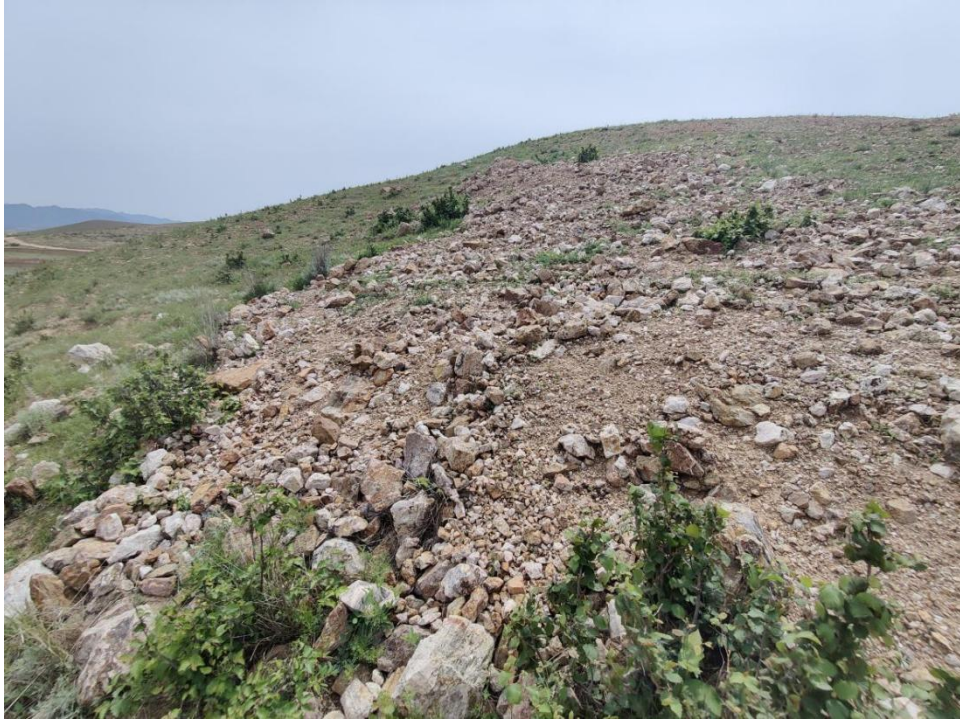
探槽位于矿区北侧，取土场后侧山坡上，占地面积 $339\text{m}^2$ 。为前期探矿产生，呈条带状展布，探槽周边废石为挖损探槽产生，占地面积小，平均堆积高度 $0.2\text{-}0.4\text{m}$ 。矿山前期对场地进行了回填治理，但是治理效果较差，地表废石裸露较多。场地的建设挖损地表，直接破坏了地表原有形态与植被。对地形地貌景观影响程度较严重。

照片 1-22 探槽

19、探槽：占地面积 339m<sup>2</sup>。损毁土地类型为天然牧草地，损毁类型为挖损，损毁程度为中度。

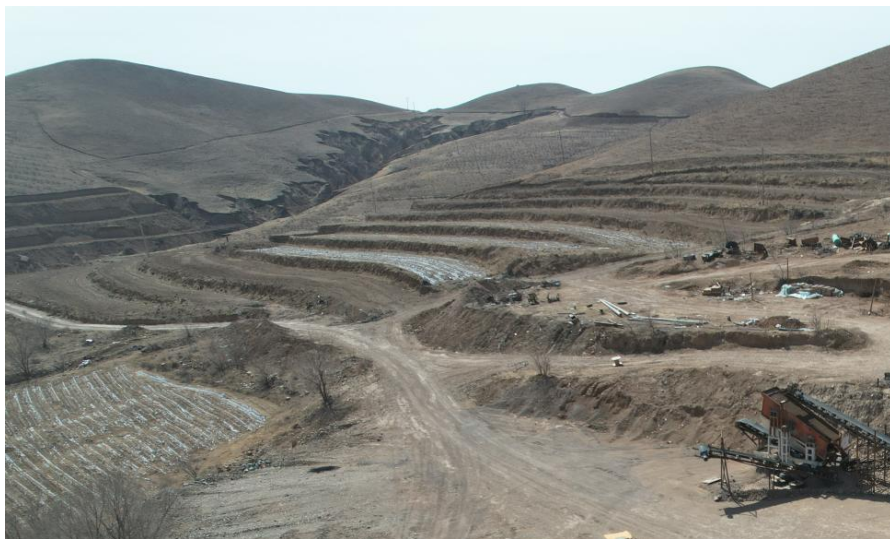
矿区道路连接矿区内各工程单元，工程单元外长约 331m，宽约 3m，占地面积为 1307m<sup>2</sup>；部分矿区道路依山而建，存在切坡，切坡总长度 97m，切坡高度 1~1.5m，坡度 50~60°。矿区道路对地形地貌影响主要表现为挖损土地、破坏了植被，场地的建设对原始地貌景观的连续性、完整性造成破坏，对地形地貌景观的影响程度较严重。

照片 1-23 矿区道路

20、矿区道路：占地面积 1307m<sup>2</sup>。损毁土地类型为天然牧草地、采矿用地，损毁类型为挖损，损毁程度为中度。
