翁牛特旗石猴沟萤石矿
2026 年度矿区生态修复计划

翁牛特旗华隆萤石矿业有限责任公司石猴沟萤石矿

二〇二六年一月

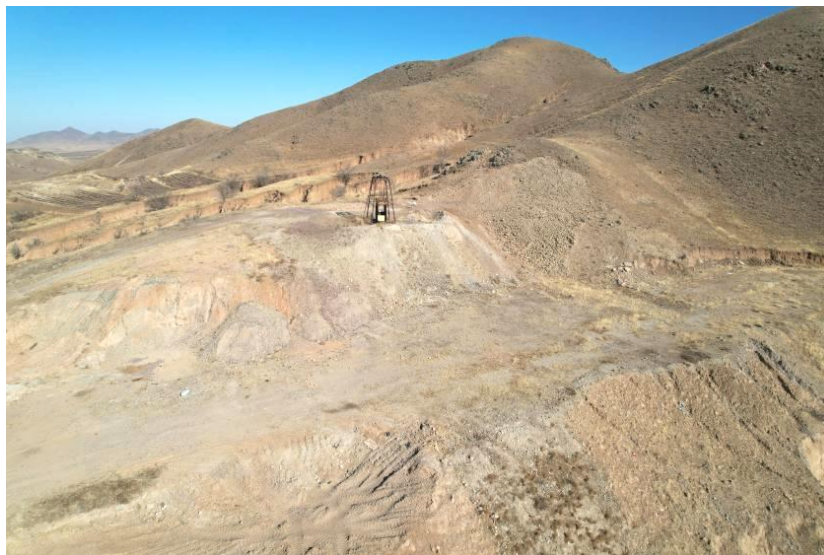
照片 1-1 1#竖井场地

场地位于矿区西北部，占地面积 386m²，由卷扬房、SJ1 竖井组成。卷扬房：面积 21m²，高约 2.5m，砖混结构；SJ1 竖井：井口坐标 X=4757544.949，Y=40405630.914，Z=869.60，井口净断面规格 2.0×2.0m，井深 75m。

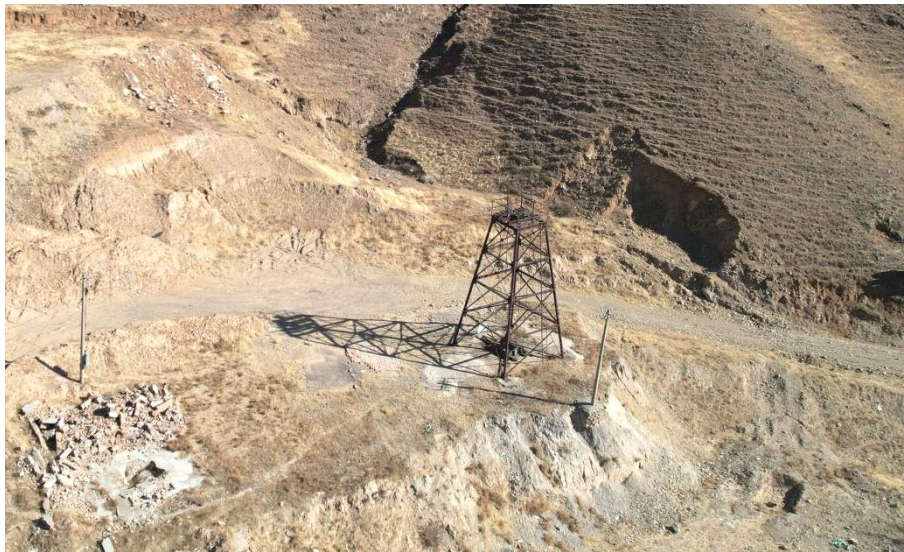
照片 1-2 2#竖井工业场地

场地位于矿区内西南部，场地占地面积 1573m²，由卷扬房、SJ2 竖井组成。
卷扬房：面积 77m²，高约 2.5m，砖混结构；SJ2 竖井：井口坐标 X=4757456.727，
Y=40405622.705，Z=849.46，井口净断面规格 2.0×2.0m，井深 55m。

场地的建设与山体形成切坡，位于东北部，切坡长约 90m，高约 2m，坡角约 60°；边坡上部为砂砾石、亚砂土，厚度约 0.3-0.5m，下部主要为凝灰熔岩，场地周边无取土场。场地的建设对地形地貌整体协调性和美观构成影响，破坏地表植被，对矿区地形地貌景观破坏程度为较严重。

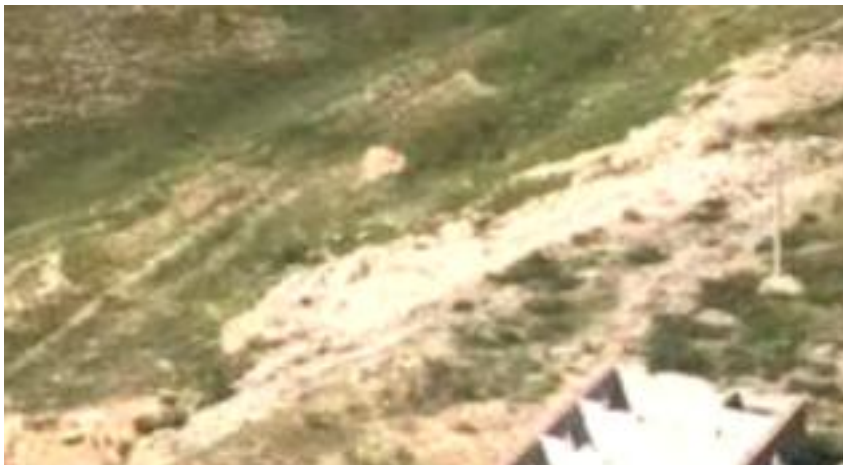
照片 1-3 废弃场地

废弃场地位于矿区西部，办公生活区西侧，占地面积 483m²，呈不规则状，场地内岩石裸露，已无植被生长。场地的建设对地形地貌整体协调性和美观构成影响，破坏地表植被，对矿区地形地貌景观破坏程度为较严重。

①种树

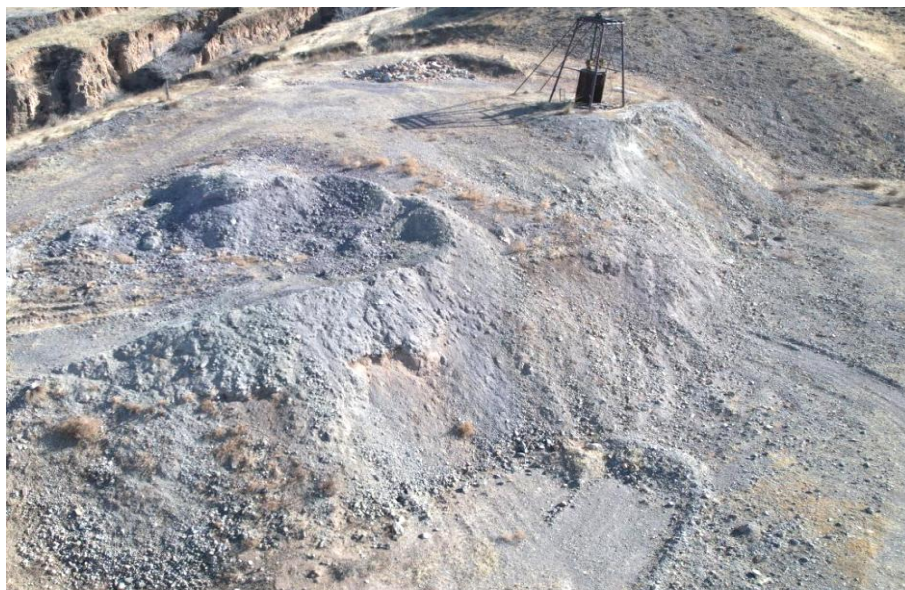
照片 1-4 1#废石场

位于矿区西部，与1#竖井工业场地相连，不规则形，长轴约60m，短轴约25m，占地面积1407m²，场地内已无废石堆放；与1#竖井工业场地连接处为场地边坡，边坡高约6m，坡角约60°，长约60m，坡上有少量废石。场地的建设对地形地貌整体协调性和美观构成影响，破坏地表植被，对矿区地形地貌景观破坏程度为较严重。

该单元复垦方向为林地，树种选择山杏（备选杨树），选择挖坑栽植带土球山杏苗，土球直径10cm，树苗胸径0.5-1cm，种植行距2m，株距 2m，栽树352株。

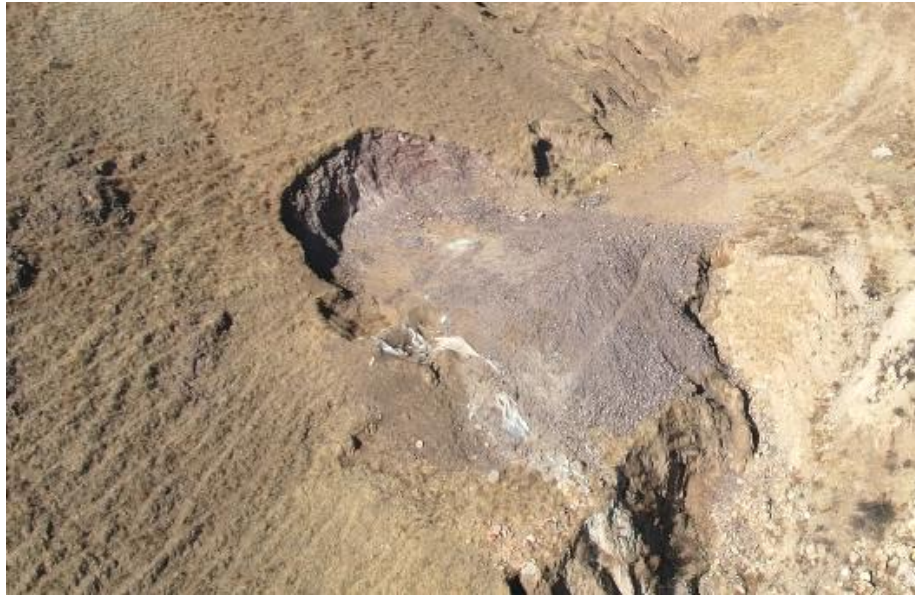
照片 1-5 2#废石场

位于矿区西部，与2#竖井工业场地相连，不规则形，长轴约70m，短轴约40m，占地面积1832m²，场地内已无废石堆放；与2#竖井工业场地连接处为场地边坡，边坡高约6m，坡角约60°，长约70m。场地的建设对地形地貌整体协调性和美观构成影响，破坏地表植被，对矿区地形地貌景观破坏程度为较严重。

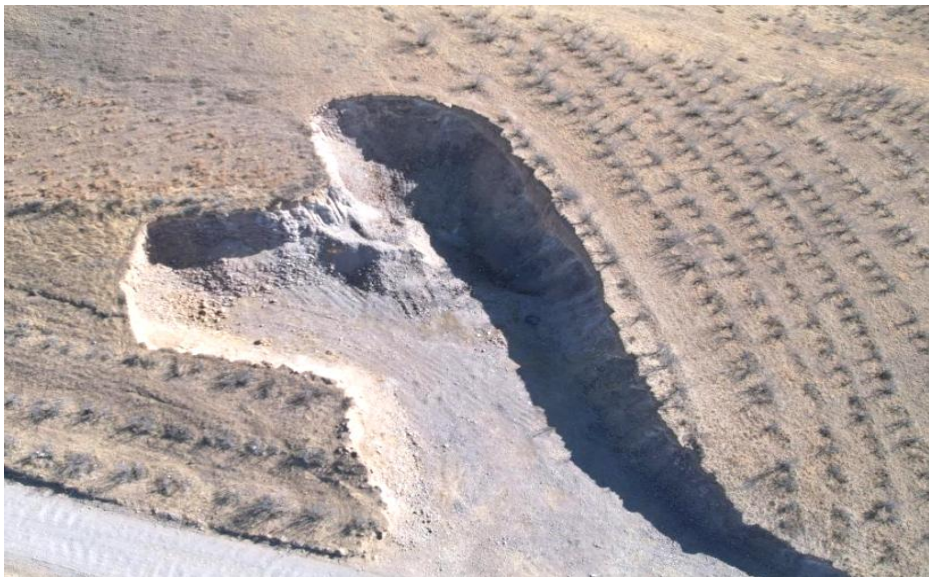
照片 1-6 民采场

位于矿区西部，与农村道路相邻，不规则形，长轴约40m，短轴约20m，占地面积854m²，边坡高约6m，坡角约60°，长约60m。场地的建设对地形地貌整体协调性和美观构成影响，破坏地表植被，对矿区地形地貌景观破坏程度为较严重。

该单元复垦方向为林地，树种选择山杏（备选杨树），选择挖坑栽植带土球山杏苗，土球直径 10cm，树苗胸径 0.5-1cm，种植行距 2m，株距 2m，栽树 213 株。

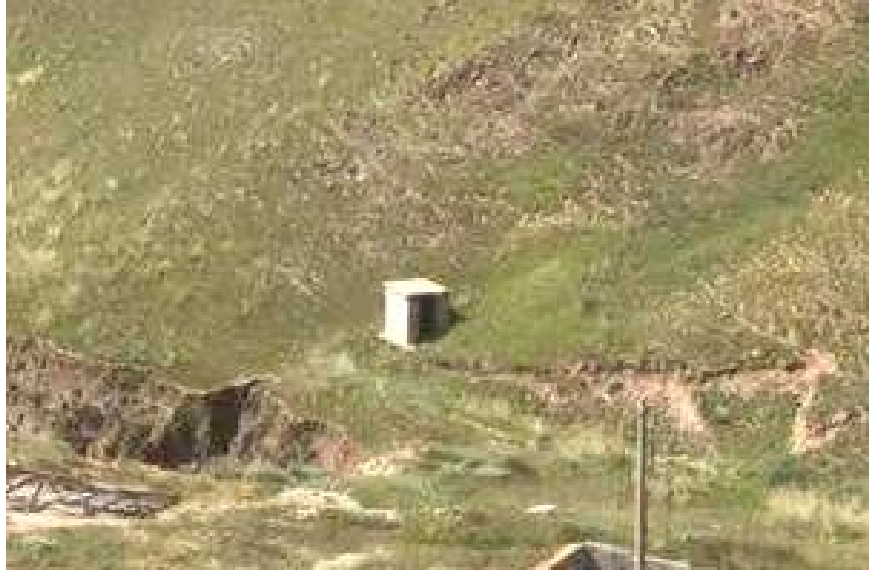
照片 1-7 仓库

仓库位于矿区外西部，占地面积4m²，砖混结构，高约2.5m。场地的压占对地形地貌整体协调性和美观构成影响，破坏地表植被，对矿区地形地貌景观破坏程度为较严重。

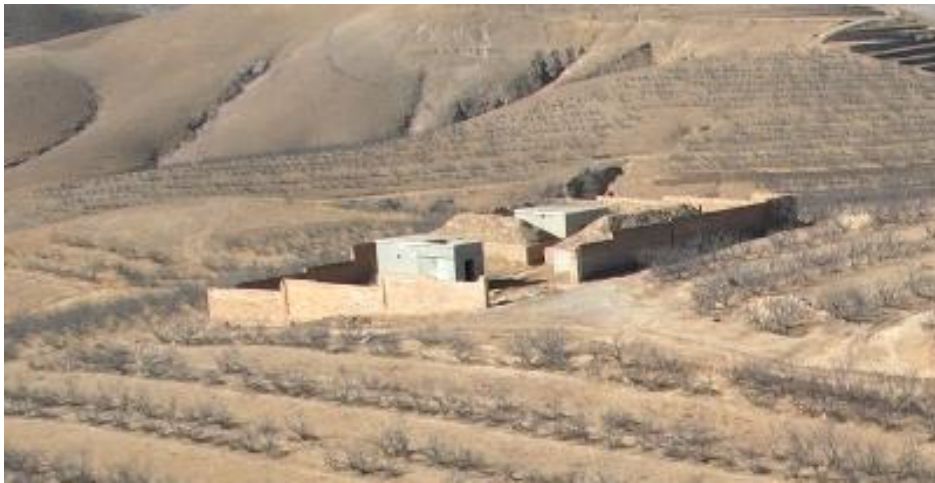
照片 1-8 炸药库

炸药库位于矿区外西部，占地面积 709m²，由围墙和房屋组成，围墙长 105m，宽约 0.2m，高 2m，为砖混结构；房屋有 3 处，砖混结构，占地面积约 55m²，高约 2.5m。场地的压占对地形地貌整体协调性和美观构成影响，破坏地表植被，对矿区地形地貌景观破坏程度为较严重。

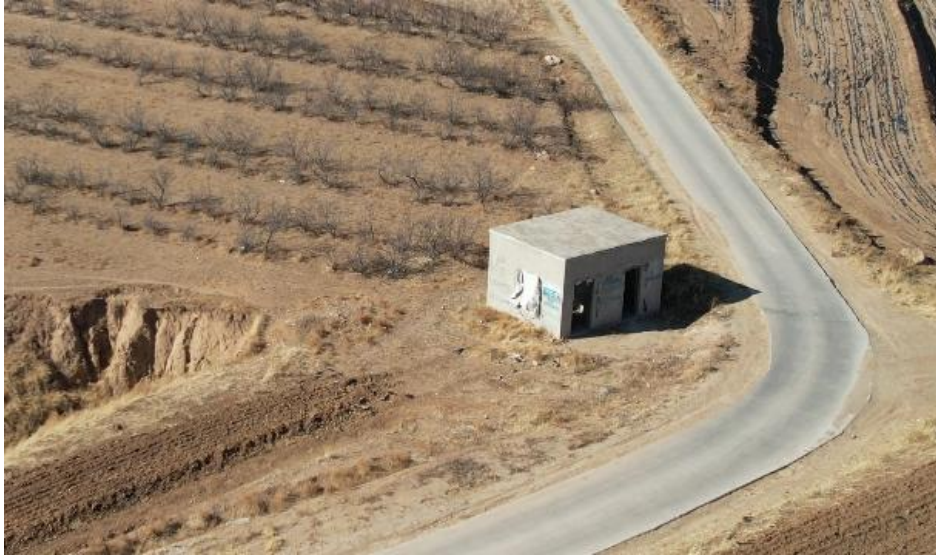
照片 1-9 门卫室

门卫室位于矿区外西部，占地面积23m²，由1处房屋组成，高度约2.5m，长方形，为砖混结构。场地的压占对地形地貌整体协调性和美观构成影响，破坏地表植被，对矿区地形地貌景观破坏程度为较严重。

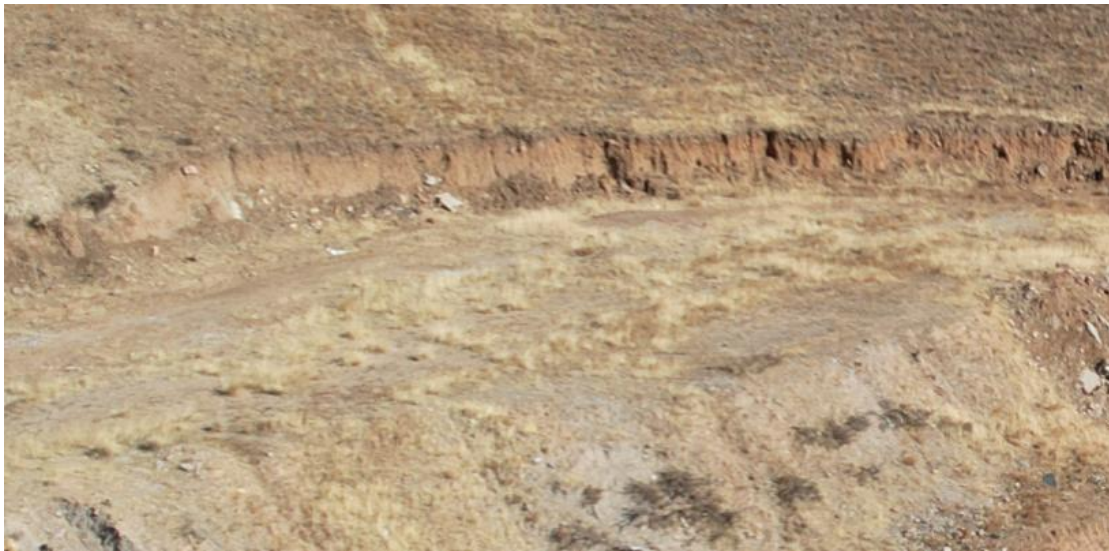
照片 1-10 办公生活区

办公生活区位于矿区西部，占地面积843m²。场地前期为办公生活区建设场地，现已经对建筑物进行了拆除，场地现如今较为平整。场地建设与山体形成切坡，位于东北部，边坡长约40m，高约2m，坡角约60°。场地的挖损对地形地貌整体协调性和美观构成影响，破坏地表植被，对矿区地形地貌景观破坏程度为较严重。

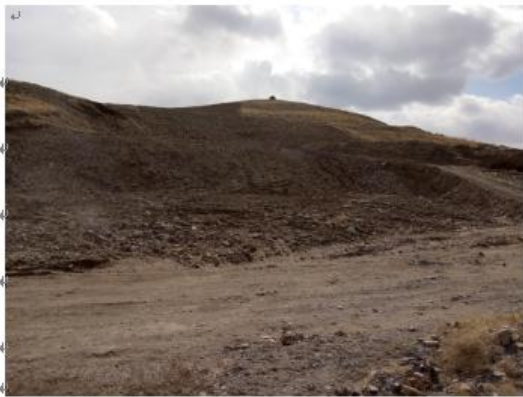
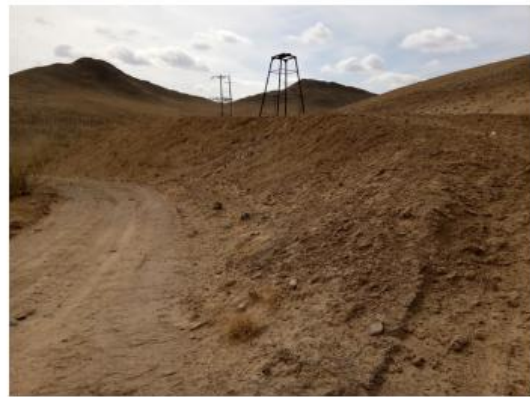
照片 1-11 探坑

探坑 1 占地面积 72m²，坑深 2~4m，宽 5m，挖方量 230m³；

探坑 2 占地面积 79m²，坑深 2~3m，宽 4m，挖方量 221m³。

对探坑进行回填，土石料取自废石堆 1，块度大的首先回填至底部，上层回填料尽可能不含或少含石块，每回填 40-50cm 厚度，最好利用夯实机具进行夯实，回填工程实施后的地表坡度应与原地表尽量保持一致。工程量：探坑 1 号 230m³、探坑 2 号 221m³，总计 451m³。

对回填后的场地进行覆土，土源取自 1 号工业场地北部沟谷处，覆土厚度 0.6m，工程量：探坑 1 号 43m³、探坑 2 号 47m³，总计 90m³。

覆土完毕后对场地进行整平，对局部过于弯曲、凸凹的地段修直平顺，整平深度 0.3m，工程量：探坑 1 号 22m³、探坑 2 号 24m³，总计 46m³。

对治理后的场地栽植山杏，种植株行距按 2m×2m，每穴 1 株，每 100m²栽植 36 株，工程量：探坑 1 号 26 株、探坑 2 号 28 株，总计 54 株。

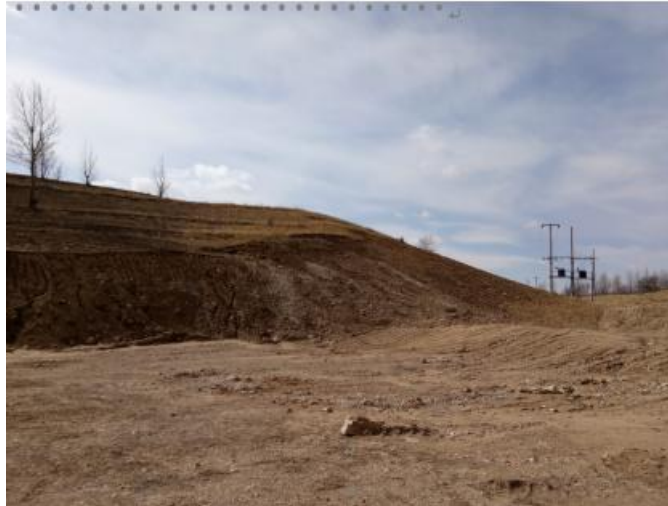
照片 1-12 XJ 治理后效果

XJ 占地面积 56m²，井口呈圆状，直径 2m，开拓深 10m，挖方量 285m³

对 XJ 进行回填，土石料取自废石堆 1，块度大的首先回填至底部，上层回填料尽可能不含或少含石块，工程量 285m³。

对回填后的场地进行覆土，土源取自 1 号工业场地北部沟谷处，覆土厚度 0.6m，工程量 34m³。

覆土完毕后对场地进行整平，整平深度 0.3m，工程量 17m³。

对治理后的场地栽植山杏，种植株行距按 2m×2m，每穴 1 株，每 100m²栽植 36 株，工程量 20 株。
