2026 年度赤峰市亿达矿业有限公司
翁牛特旗七分地铅锌多金属矿
矿山地质环境治理与土地复垦计划

赤峰市亿达矿业有限公司
二〇二六年二月

编制单位： 内蒙古汇琳地质勘探工程有限责任公司

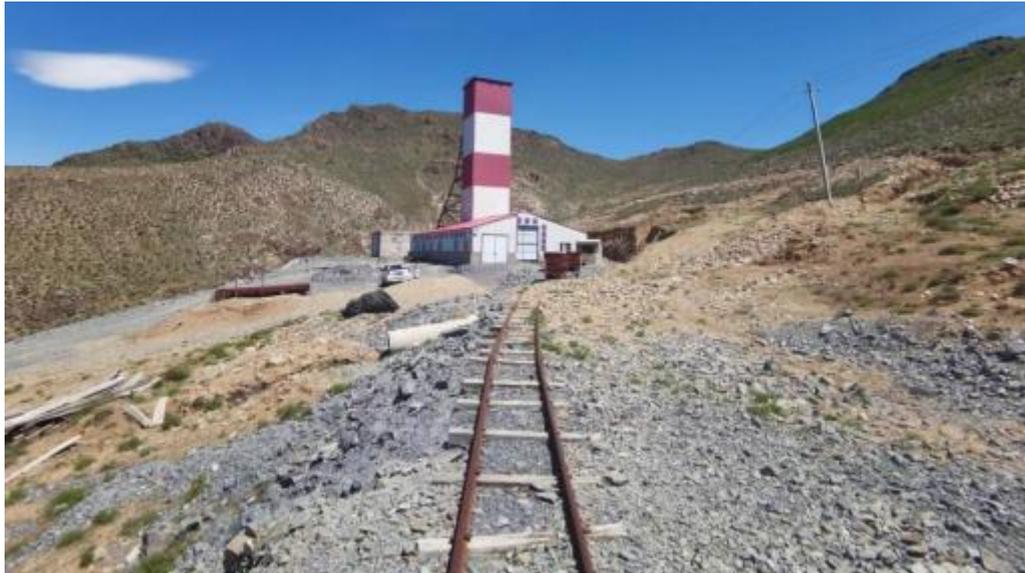
照片 3-1 1#竖井工业场地

1#竖井工业场地面积8195m²，位于一采区南西部，1#竖井井深76m，井口规格3.2×2.4m。场地内建有提升机房、空压机房、配电室等，建筑物面积930m²，高约3m。场地东侧存在长约118m，高约1-3m的切坡，坡度40-55°，场地东侧山坡处已修建两条截水沟，总长340m，宽约1.2m，深约1m，见照片3-1、3-2。

场地周边地势平缓，未见崩塌、滑坡、泥石流等地质灾害。场地建设产生小规模切坡，坡度 40-55° 左右，已生长植被，坡体稳定，场地内建设砖混结构建筑，地基稳定，现状情况下地质灾害不发育。

1#竖井井深 76m，井巷的开拓已破坏含水层结构，现状无疏干排水行为，对含水层影响较严重。

竖井的开拓，地表房屋的建设，均破坏了原生地形地貌景观，影响较严重。

场地占地面积 8195m²，损毁土地类型为天然牧草地及采矿用地，对土地资源的影响程度属中度。

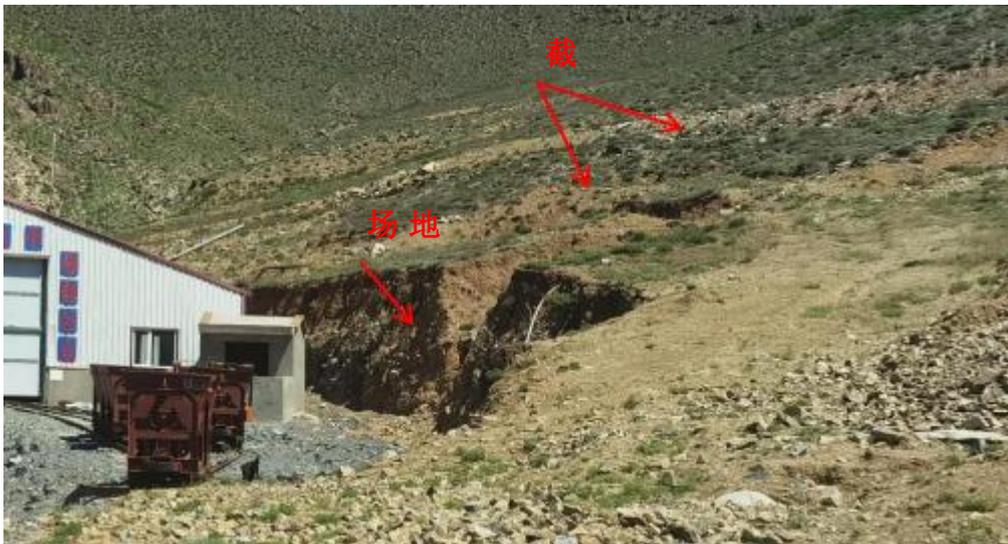
照片 3-2 1#竖井工业场地（场地东侧切坡及截水沟）

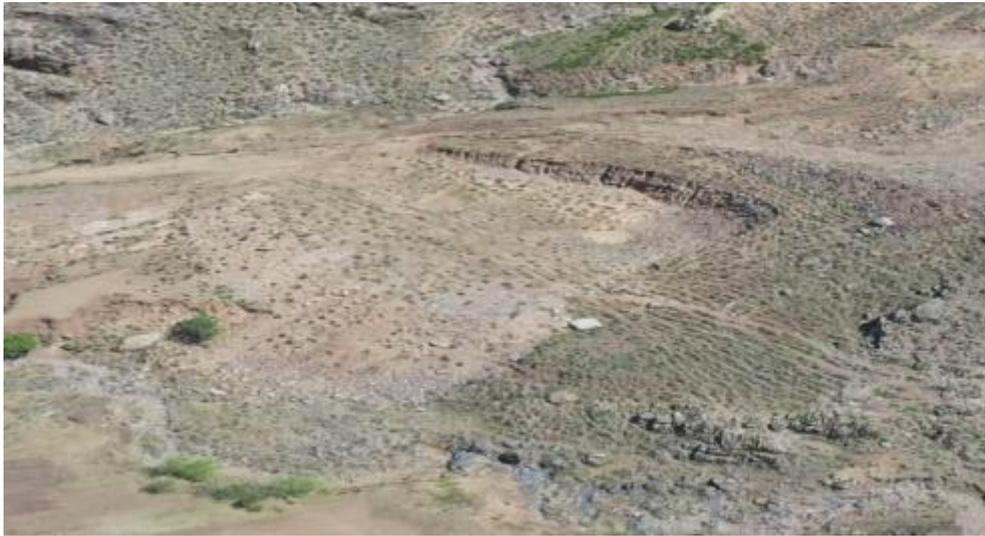
照片 3-3 2#竖井工业场地

2#竖井工业场地面积2645m²，位于一采区南部，未完成建设，未开拓井巷工程，场地内无建筑物，仅完成前期场地削坡平整工作，使场地东侧产生了长约 68m，高约 1-3m 的切坡，坡度约 45°，切挖产生的碎石土堆存于场地西侧产生了长63m、高 1-3m 的堆坡，坡度约 45°，见照片 3-3。

场地周边地势平缓，未见崩塌、滑坡、泥石流等地质灾害。场地未正式建设，仅施工平场工程，产生小规模切坡，坡度约 45°，坡面较规整，现状情况下地质灾害不发育。

仅破坏浅层地表，未破坏含水层，未对含水层造成影响。

挖损地表，破坏了原生地形地貌景观，影响较严重。

场地占地面积为2465m²，损毁土地类型为天然牧草地，对土地资源的影响程度属中度。

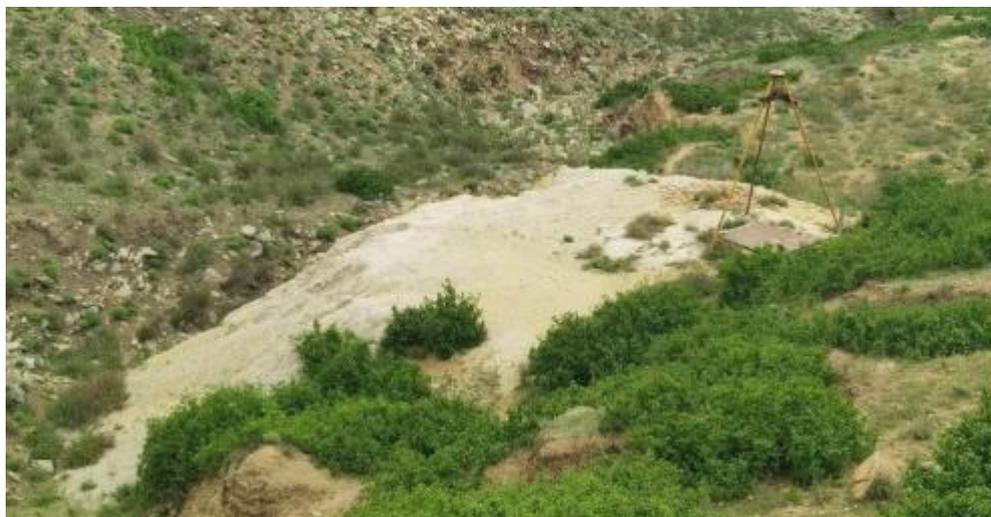
照片 3-4 3#竖井工业场地

3#竖井工业场地面积 385m²，位于二采区北部，3#竖井井深45m，井口规格 2.4×2.2m。场地内无建筑物。开拓井巷产生少量废石堆存于低地势处形成场地平台，堆放废石量约 472m³（见图3-3三角网法计算成果图）。场地情况见照片 3-4。

场地周边地势平缓，未见崩塌、滑坡、泥石流等地质灾害。场地平台由废石铺垫，坡体稳定，现状情况下地质灾害不发育。

3#竖井井深 45m，井巷的开拓已破坏含水层结构，现状无疏干排水行为，对含水层影响较严重。

场地的建设破坏了原生地形地貌景观，影响较严重。

场地占地面积 385m²，损毁土地类型为裸土地，对土地资源的影响程度属中度。

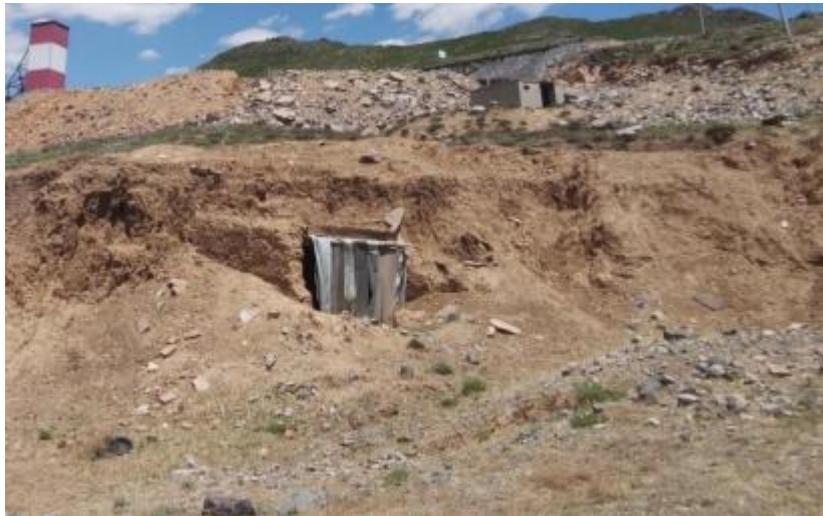
照片 3-5 PD1 工业场地

PD1工业场地面积585m²，位于一采区1#竖井工业场地南约30m处，现状场地内无建筑物，仅见一硐口，PD1开拓837m标高巷道长度约650m，硐口规格2.2 ×2.0m，硐口周围存在长约40m、高约1-3m的切坡，坡度45-60°。见照片3-5。

场地周边地势平缓，未见崩塌、滑坡、泥石流等地质灾害。场地存在小规模切坡，坡度 45-60°，坡面稳定，现状情况下地质灾害不发育。

平洞开拓837m平巷，局部破坏含水层结构，现状无疏干水，对含水层影响较严重。

场地的建设破坏了原生地形地貌景观，影响较严重。

占地面积为 585m²，损毁土地类型为其他草地，对土地资源的影响程度属中度。

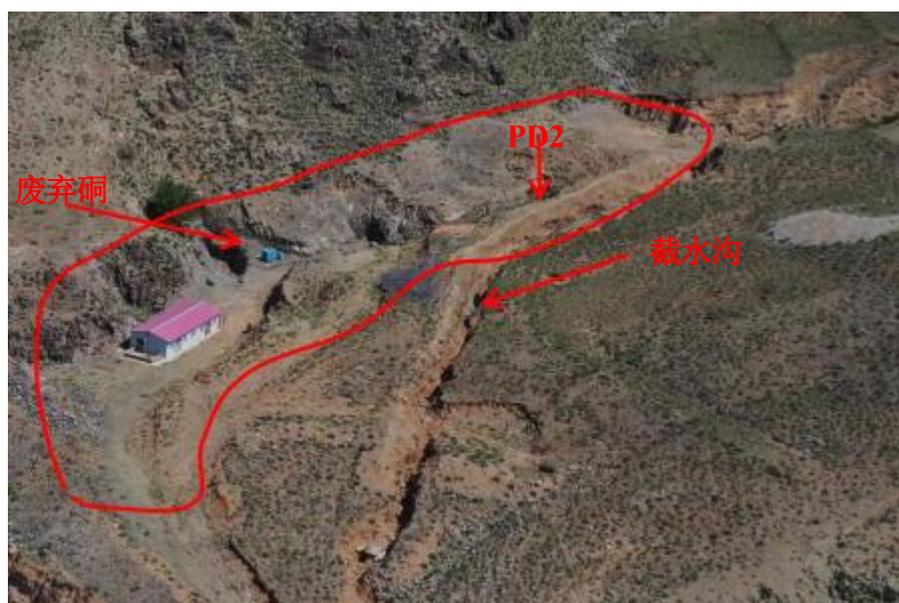
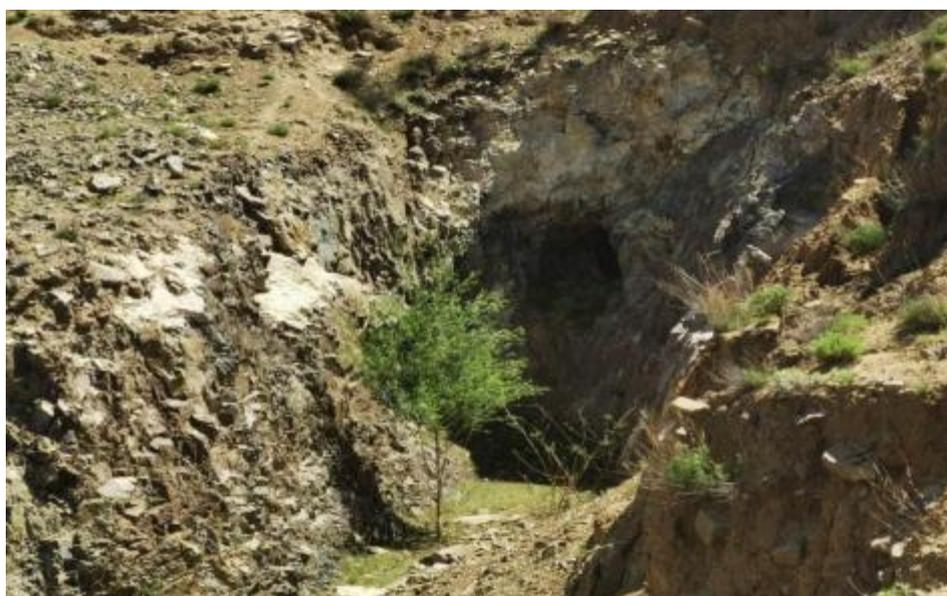
PD2 工业场地面积 3723m²，位于一采区 PD1 东约 160m，场地内建筑物面积 94m²，高 3m。PD2 开拓 877m 标高巷道长度约 425m，硐口规格 2.4×2.0m。场地周围存在长约 220m，高约 1-5.5m 的岩质切坡，坡度约 40-60°。场地北侧边坡处存在一处废弃硐，已进行回填，但未进行封堵。场地东侧高坡方向存在长约 205m，平均宽 2m，深约 1m 的截水沟。见照片 3-6 至 3-7。

照片 3-6 PD2工业场地（全景）

照片 3-7 PD2工业场地（PD2硐口）

场地周边地势平缓，未见崩塌、滑坡、泥石流等地质灾害。场地存在小规模

切坡，坡度 40-60°，坡面稳定，现状情况下地质灾害不发育。

平洞未破坏含水层结构，对含水层影响较轻。

场地的建设破坏了原生地形地貌景观，影响较严重。

占地面积为 3723m²，损毁土地类型为采矿用地、农村道路及裸土地，对土地资源的影响程度属中度。

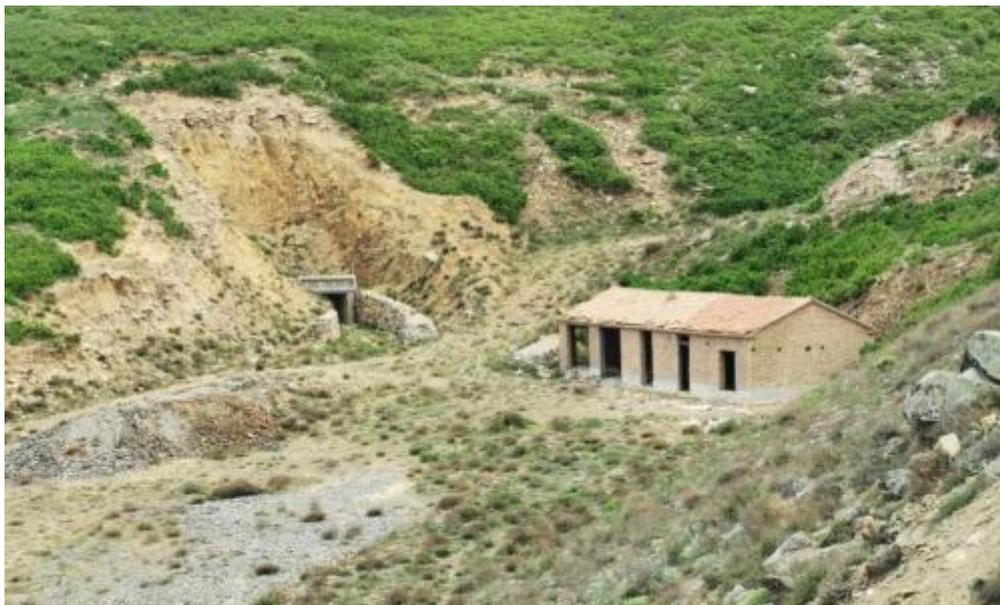
照片 3-7 PD7 工业场地

PD7 工业场地面积 1860m²，位于二采区南东部，场地内砖混结构建筑物面积 95m²，高 3m。PD7 长度 39m，硐口规格 2×2m。场地南侧存在长约 89m，高约 1-10m 的岩质切坡，坡度约 40-60°。见照片 3-7。

场地周边地势平缓，未见崩塌、滑坡、泥石流等地质灾害。场地存在小规模切坡，坡度 40-60°，坡面稳定，现状情况下地质灾害不发育。

平洞开拓长度 37m，未破坏含水层结构，对含水层无影响。

场地的建设破坏了原生地形地貌景观，影响较严重。

占地面积为 1860m²，损毁土地类型为裸土地，对土地资源的影响程度属中度。

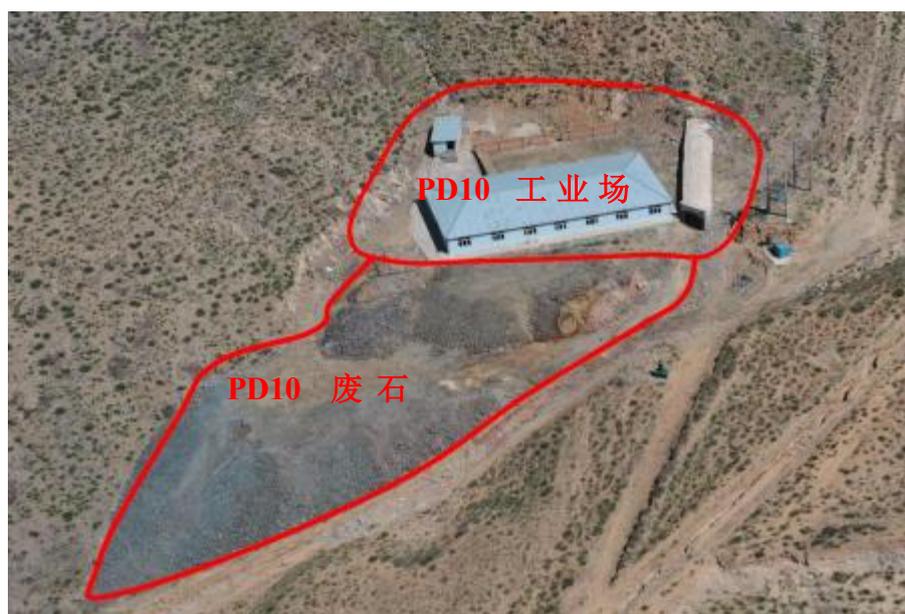
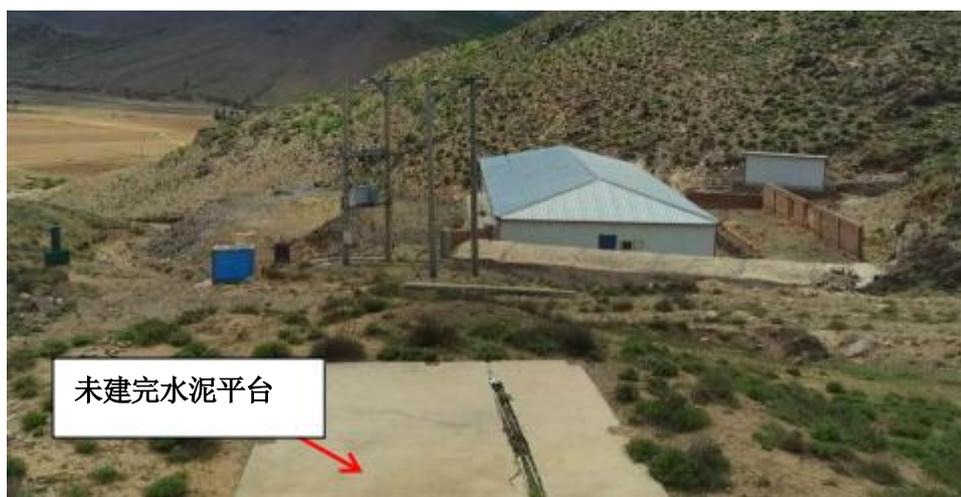
PD10 工业场地面积 1272m²，位于一采区西部，场地内砖混结构建筑物面积 295m²，高 3m，场地外东侧存一处未建完的水泥平台及一处建有砖混建筑物的平台，总面积 430m²。PD10 开拓长度 72m，硐口规格 2.4×2.2m。场地北西侧存在长约 67m，高约 1-2.5m 的切坡，坡度约 40°。见照片 3-8、3-9。

照片 3-8 PD10工业场地（全景）

照片 3-9 PD10工业场地（东侧视角）

场地周边地势平缓，未见崩塌、滑坡、泥石流等地质灾害。场地存在小规模

切坡，坡度约 40° ，坡面稳定，现状情况下地质灾害不发育。

平洞开拓长度 72m，未破坏含水层结构，对含水层无影响。

场地的建设破坏了原生地形地貌景观，影响较严重。

占地面积为 1272m^2 ，损毁土地类型为采矿用地，对土地资源的影响程度属中度。

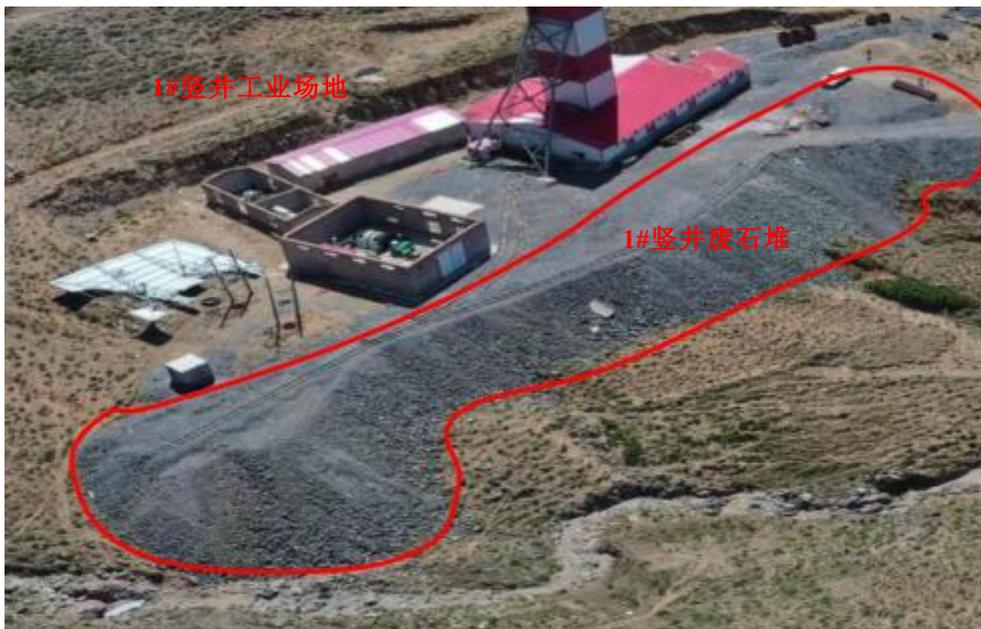
照片 3-10 1#竖井废石堆

1#竖井废石堆面积 2370m^2 ，紧邻 1#竖井工业场地西侧，前期开拓 1#竖井井巷产生废石顺坡堆放形成 1#竖井废石堆，废石堆高 3-13m，堆放坡角约 45° ，堆放废石量约 4832m^3 （见图 3-1 三角网法计算成果图）。废石堆存于地表形成堆积地貌，见照片 3-10。

场地周边地势平缓，未见崩塌、滑坡、泥石流等地质灾害。废石单层堆放，堆高3-13m，堆放坡度45°，废石经长时间压实，堆体稳定性较好，坡面无变形迹象，现状情况下地质灾害不发育。

废石堆存于地表，未破坏含水层，未对含水层造成影响。

废石长期堆存于地表，破坏了原生地形地貌景观，影响较严重。

场地占地面积为2370m²，损毁土地类型为采矿用地，对土地资源的影响程度属中度。

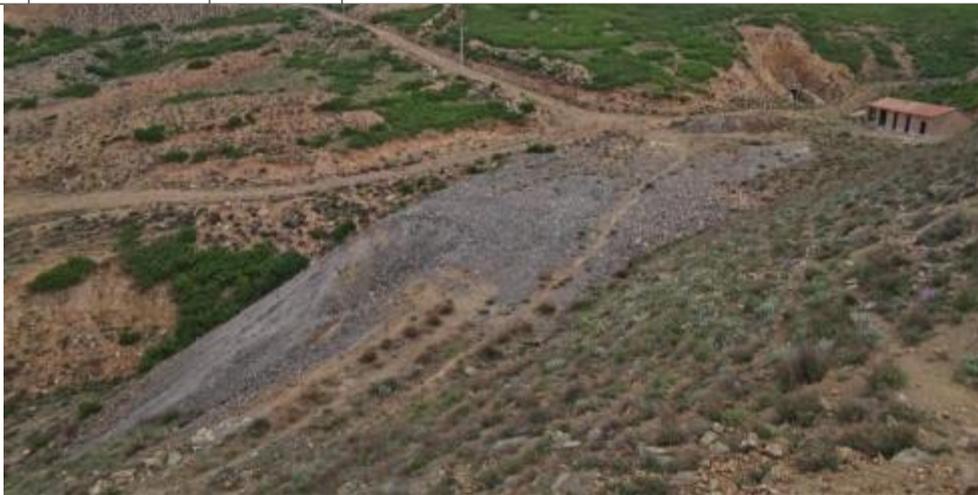
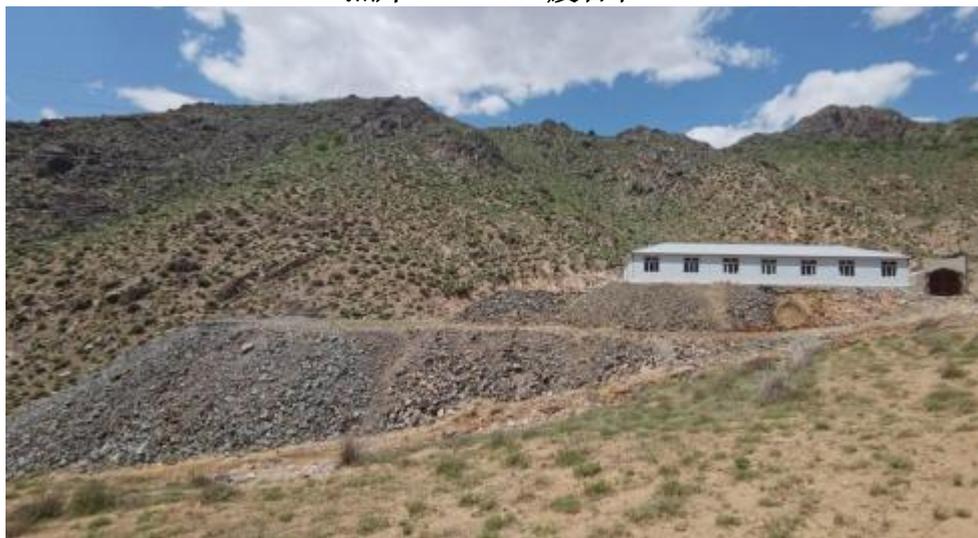
前期开拓 PD7、PD10 两处平硐产生废石均堆存于各自硐口前，形成PD7废石堆、PD10 废石堆，废石堆存于地表形成堆积地貌破，现状情况见照片3-11至3-12。各废石堆特征见表 3-1。

工程场地		面积 (m ²)	特征
PD7、 PD10 废 石 堆	PD7 废石堆	1672	紧邻 PD7 工业场北侧，前期民采平硐PD7产生废石顺坡堆放形成PD7废石堆，废石堆高 1-9m，堆放坡角约 45°，堆放废石量约 2937m ³ （见图 3-2三角网法计算成果图）。
	PD10 废石堆	1385	紧邻PD10 工业场地南侧，前期开拓平硐PD10巷道产生废石分两层顺坡堆放形成 PD10 废石堆，废石堆高 3-13m，堆放坡角约 45°，堆放废石量约 4355m ³ （见图 3-3三角网法计算成果图）。
	合计	3057

照片 3-11 PD7废石堆

照片 3-12 PD10废石堆

场地周边地势平缓，未见崩塌、滑坡、泥石流等地质灾害。废石单层堆放，堆高 1-13m，堆放坡度 45°，废石经长时间压实，堆体稳定性较好，坡面无变形迹象，现状情况下地质灾害不发育。

废石堆存于地表，未破坏含水层，未对含水层造成影响。

废石长期堆存于地表，破坏了原生地形地貌景观，影响较严重。

场地占地面积为 3057m²，损毁土地类型为采矿用地及裸土地，对土地资源的影响程度属中度。

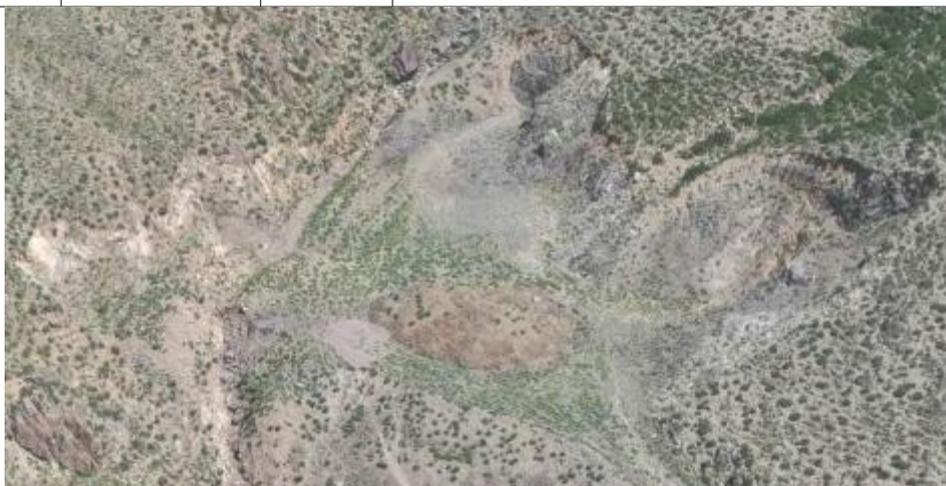
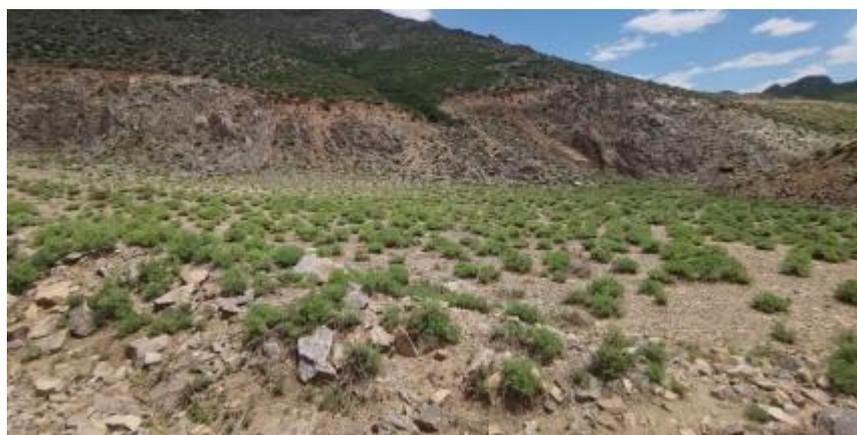
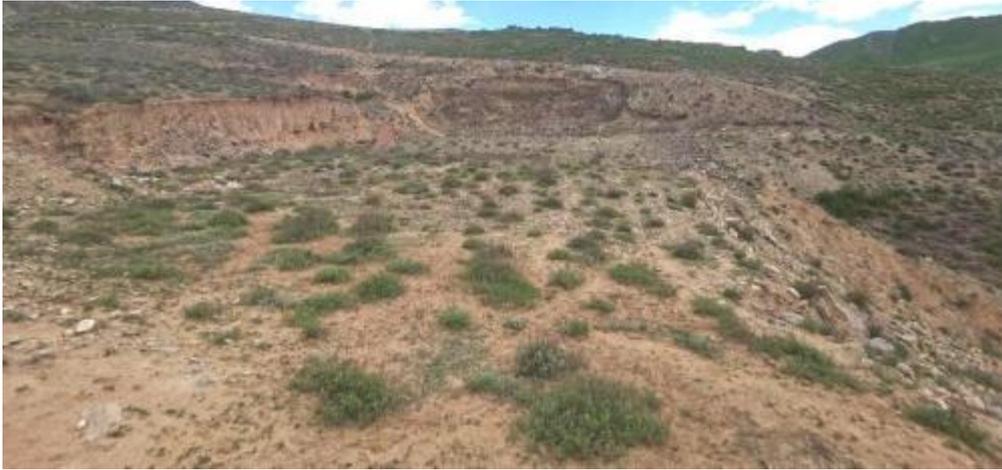
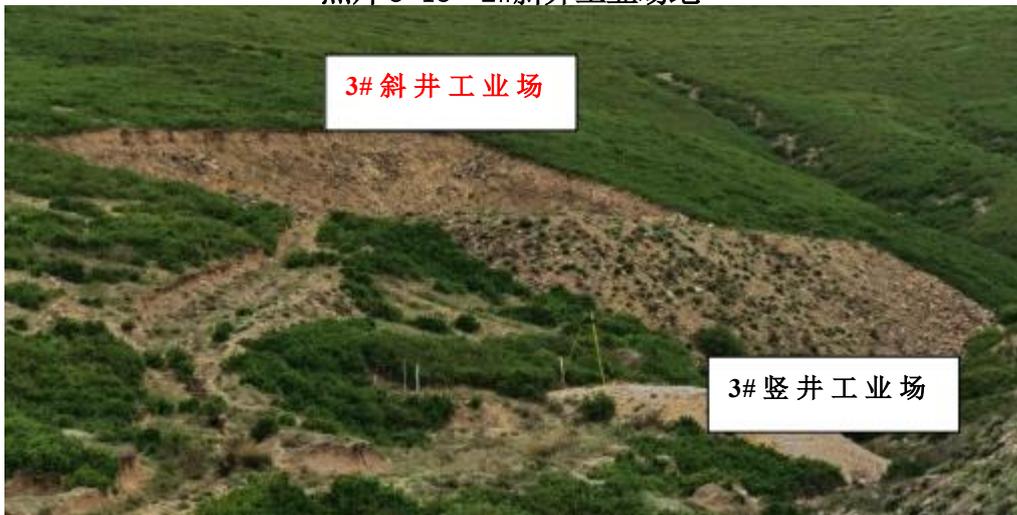
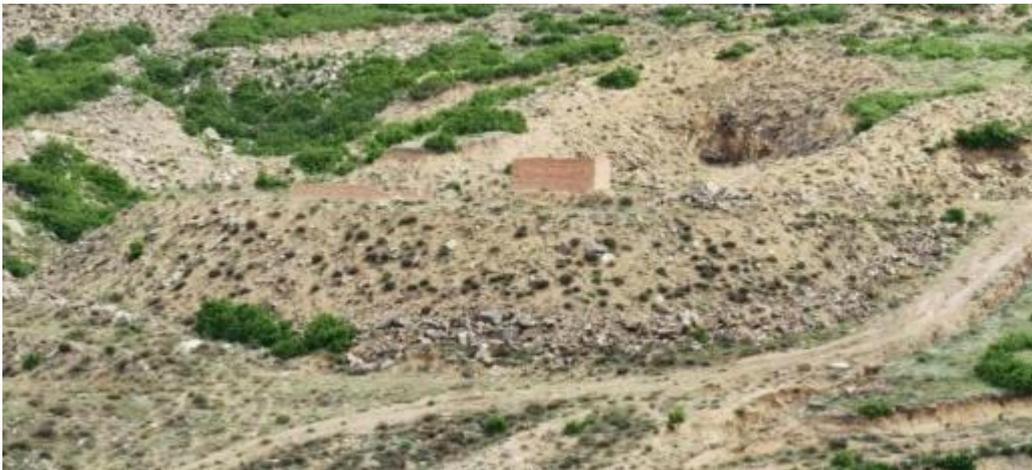
矿区范围内及范围外现状存在 4 处斜井工业场地，为矿山前期未建设完成场地，均未开拓井巷工程，除 4#斜井工业场地建有建筑物，其它 3 处场地内无建筑物，仅完成了前期场地削坡平整工作，见照片 3-13 至 3-17，各场地现状具体见表 3-2。

工程场地		面积 (m ²)	特征
1—4# 斜井工业场地	1#斜井工业场地	3542	前期场地削坡平整使场地东侧产生了长约 160m, 高约 1-10m 的岩质切坡, 坡度 35-55°, 切挖产生的碎石土堆存于场地东侧产生了长 68m、高 2-8m 的堆坡, 坡度约 40°。
	2#斜井工业场地	2940	前期场地削坡平整使场地东侧产生了长约 127m, 高约 1-8m 的岩质切坡, 坡度 33-50°, 切挖产生的碎石土堆存于场地东侧产生了长 68m、高 2-12m 的堆坡, 坡度约 48°。
	3#斜井工业场地	4913	前期场地削坡平整使场地东侧产生了长约 138m, 高约 1-9m 的岩质切坡, 坡度 37-52°, 切挖产生的碎石土堆存于场地东侧产生了长 77m、高 2-11m 的堆坡, 坡度约 46°。
	4#斜井工业场地	8224	场地削坡平整使场地南侧及东侧产生了总长约 186m, 高约 1-12m 的岩质切坡, 坡度 32-50°, 切挖产生的碎石土堆存于场地北侧产生了总长 192m、高 1-7m 的两层堆坡, 坡度约 43°。建筑物面积 108m ² , 高 3m。

场地周边地势平缓，未见崩塌、滑坡、泥石流等地质灾害。场地未正式建设，仅施工平场工程，产生小规模切坡，坡度约 $32-52^{\circ}$ ，坡面较规整且已自然生长植被，现状情况下地质灾害不发育。

仅破坏浅层地表，未破坏含水层，未对含水层造成影响。

挖损地表，破坏了原生地形地貌景观，影响较严重。

场地占地面积为 19619m²，损毁土地类型为天然牧草地及裸土地，对土地资源的影响程度属中度。

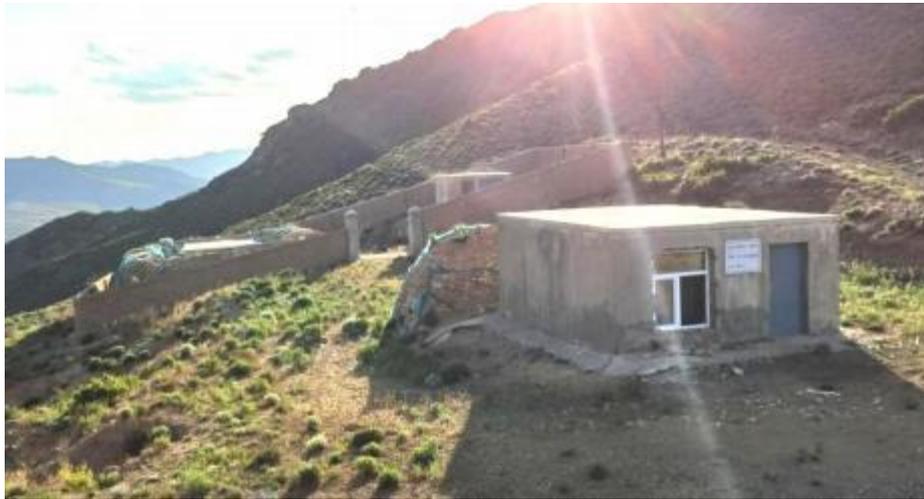
照片 3-18 1#炸药库

1#炸药库面积477m²，位于二采区中部，建筑面积约 175m²，高约 3m，围墙长 95m，高 2.5m，宽 0.2m，场地依原地形顺坡建设，未形成人为切坡及堆坡。见照片 3-18。

场地周边地势平缓，未见崩塌、滑坡、泥石流等地质灾害。建设场地周边平缓未产生切坡，现状情况下地质灾害不发育。

炸药库主要为地表建筑，未对含水层造成破坏。

场地的建设破坏了原生地形地貌景观，影响较轻。

占地面积为 477m²，损毁土地类型为采矿用地，对土地资源的影响程度属轻

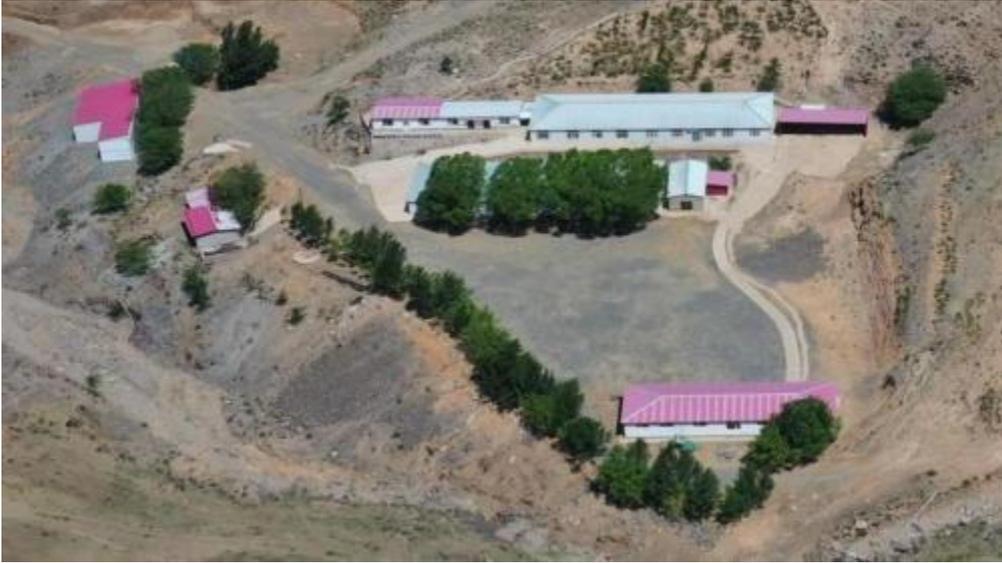
照片 3-19 1#办公生活区

1#办公生活区面积 12414m²，位于一采区南西部，建筑面积约 1420m²，建筑高约 3m，场地北侧存在长约 252m、高约 1-4m 的切坡，坡度 35-60°。场地南部碎石土铺垫形成长约 212m、高约 1-4m 的堆坡，坡度 45°。见照片 3-19。

场地周边地势平缓，未见崩塌、滑坡、泥石流等地质灾害。场地切坡较缓已自然生长植被，现状情况下地质灾害不发育。

办公生活区主要为地表建筑，未对含水层造成破坏。

办公生活区的建设破坏了原生地形地貌景观，影响较严重。

占地面积为 12414m²，损毁土地类型为采矿用地及裸土地，对土地资源的影响程度属中度。

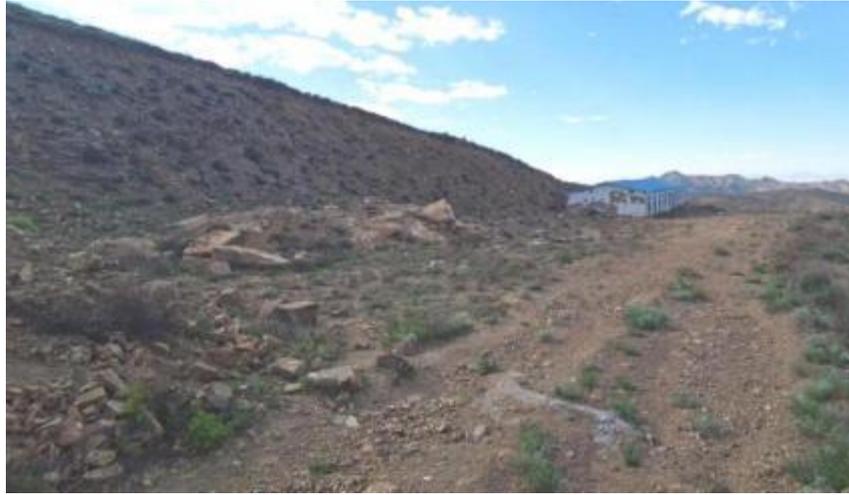
照片 3-20 2#办公生活区

2#办公生活区面积 2283m²，位于二采区北东部，建筑面积约 227m²，建筑高约 3m，场地西侧存在长约 125m、高约 1-6m 的切坡，坡度 40-50°。见照片 3-20。

场地周边地势平缓，未见崩塌、滑坡、泥石流等地质灾害。场地切坡较规整，已栽植植被护坡，现状情况下地质灾害不发育。

办公生活区主要为地表建筑，未对含水层造成破坏。

办公生活区的建设破坏了原生地形地貌景观，影响较严重。

占地面积为2283m²，损毁土地类型为天然牧草地及采矿用地，对土地资源的影响程度属中度。

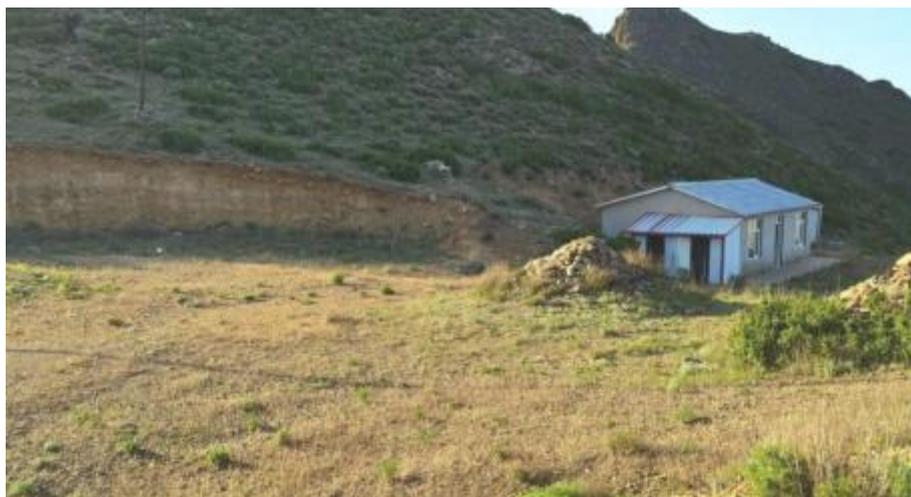
照片 3-21 3#生活区

3#生活区面积 746m²，位于二采区中部1#炸药库东约 30m 处，建筑面积约 65m²，建筑高约 3m，场地西侧存在长约 73m、高约 1-2.5m 的切坡，坡度40-50°。见照片 3-21。

场地周边地势平缓，未见崩塌、滑坡、泥石流等地质灾害。场地切坡较规整，坡面稳定，现状情况下地质灾害不发育。

办公生活区主要为地表建筑，未对含水层造成破坏。

生活区的建设破坏了原生地形地貌景观，影响较严重。

占地面积为 746m²，损毁土地类型为天然牧草地及采矿用地，对土地资源的影响程度属中度。

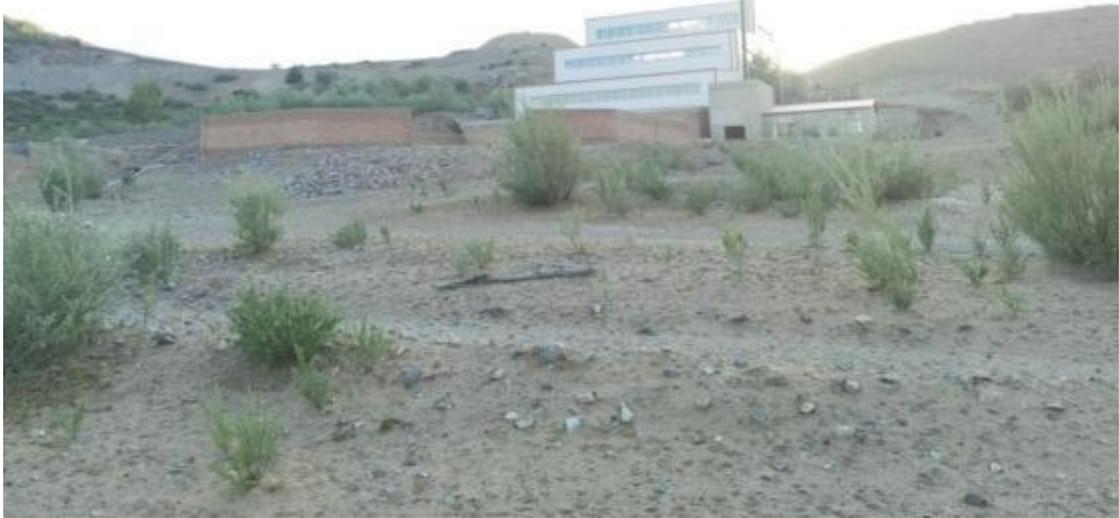
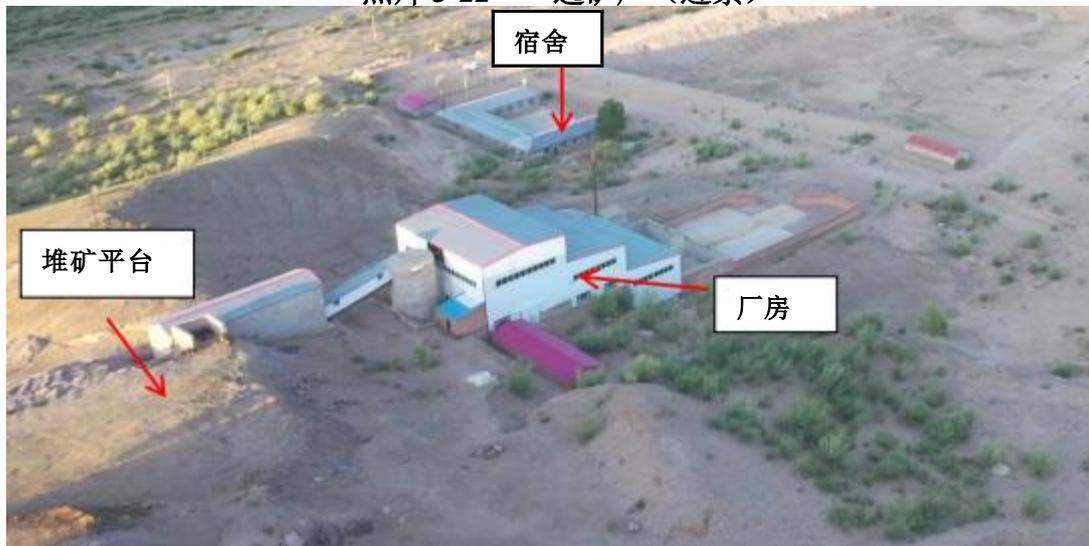
选矿厂位于矿区外北东约 13.8km 处，占地面积为 26235m²。选矿厂整体未建设完成，场地内现有厂房、宿舍、高位水池（未建完）、堆矿平台、检斤房（主场地南 300m 处）、破坏坑 1-2（主场地外南侧）。厂房依地形顺坡而建，无明显切坡及堆坡。建筑高 3-12m，建筑面积约 4320m²。见照片 3-22 至 3-23。

场地周边地势平缓，未见崩塌、滑坡、泥石流等地质灾害。厂房依地形顺坡而建，无明显切坡及堆坡。现状情况下地质灾害不发育。

厂房等主要为地表建筑，未对含水层造成破坏。

场地的建设破坏了原生地形地貌景观，影响较严重。

占地面积为 26235m²，损毁土地类型为灌木林地、天然牧草地、采矿用地及农村道路，对土地资源的影响程度属中度。

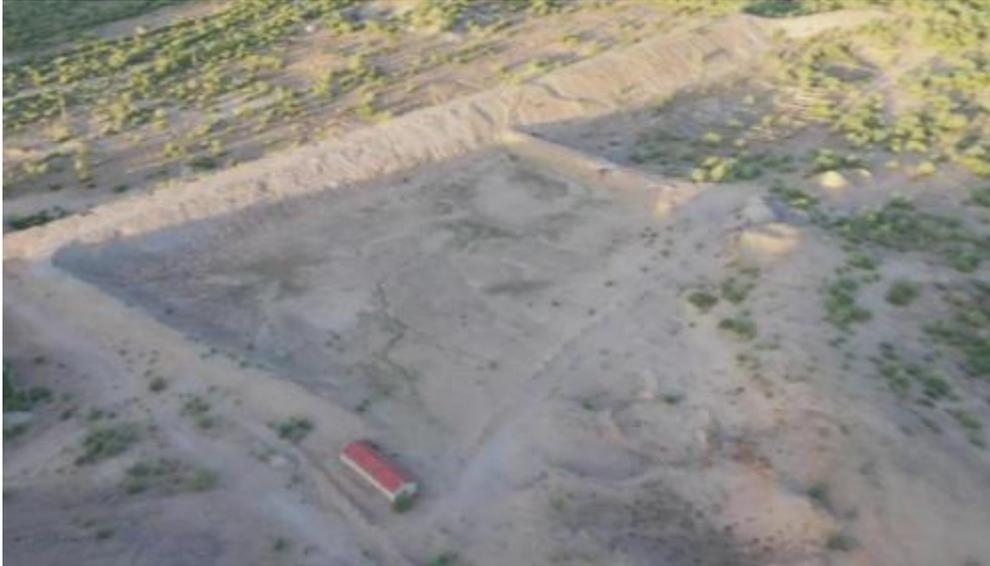
照片 3-24 尾矿库

尾矿库已建于矿区外北东约 13.8km 处、选矿厂东侧，占地面积为 48060m²。为平地型尾矿库，仅初步建设，场地北侧修建尾矿坝 6-9m。场地西侧建有一个值班室，建筑面积约 80m²，高约 3m。见照片 3-24。

场地周边地势平缓，未见崩塌、滑坡、泥石流等地质灾害。场地建于平缓地势处，仅初步建设，未产生明显切坡及堆坡。现状情况下地质灾害不发育。

为地表建设，未对含水层造成破坏。

场地的建设破坏了原生地形地貌景观，影响较严重。

占地面积为 48060m²，损毁土地类型为灌木林地及采矿用地，对土地资源的影响程度属中度。

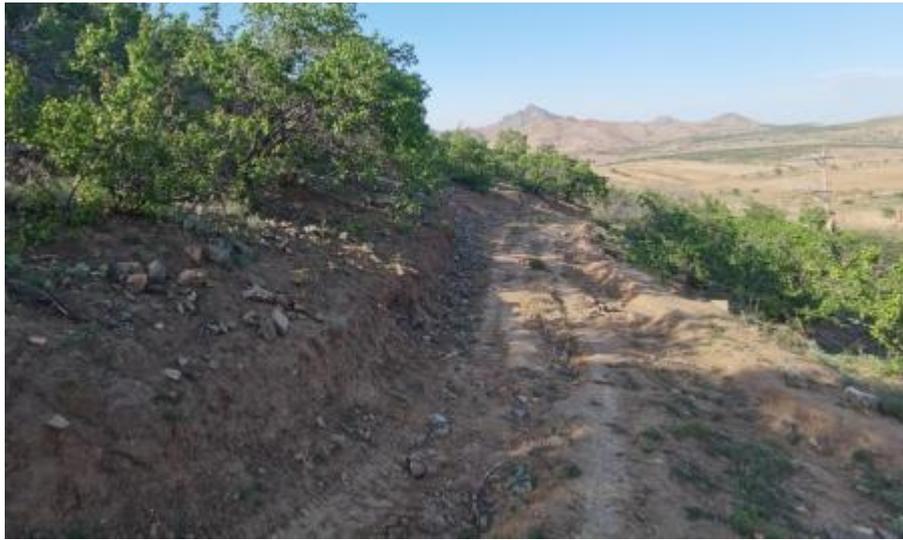
照片3-25 矿区道路

矿区道路连接各功能单元，长约 5679m，宽约 3m，占地面积 17037m²，部分路段存在切坡，切坡路段长约 2105m，坡高 0.5-1.2m。坡度 35-65°。现状见照片 3-25。

道路周边地势平缓，未见崩塌、滑坡、泥石流等地质灾害。局部切坡较缓已自然生长植被，现状情况下地质灾害不发育。

道路的建设仅碾压地表，未对含水层造成破坏。

道路碾压地表，局部存在切坡，破坏了原生地形地貌景观，影响较严重。

占地面积为 17037m²，损毁土地类型为灌木林地、天然牧草地、采矿用地、农村道路及裸土地，对土地资源的影响程度属中度。

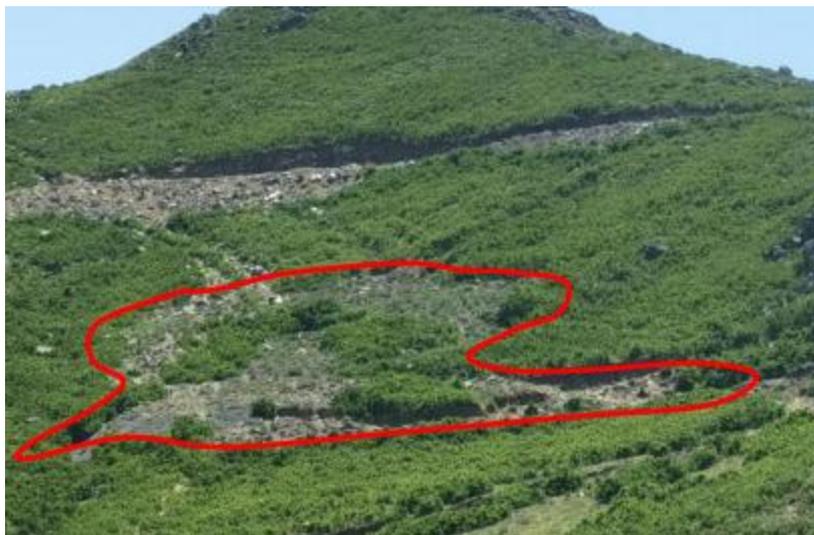
采矿权人根据该治理方案设计内容实施了治理工程,矿山完成3#废石场、4#废石场内的废弃平硐封堵 8m^3 ,废石清运 1800m^3 ,覆土 297m^3 ,平整 78.2m^3 ,植树149株;覆土土源取自冲沟边坡整形,未启用取土场;限于气候条件,植被恢复效果略差。此外,矿山对办公生活区西侧的冲沟(河道)进行了疏通整治和边坡整形,对冲沟的东岸进行了绿化(栽植了两排杨树)。投入治理资金7.01万元。恢复林地面积约 944m^2 。于2016年7月1日取得了《内蒙古自治区矿山地质环境分期治理工程验收意见书》,编号:16014。

照片 4-1 “一分期” 3#、4#废石场治连片治理效果
