2026 年度内蒙古埃玛河谷矿业有限公司铅锌多金属
矿矿山地质环境治理与土地复垦计划

报告名称：2026 年度内蒙古埃玛河谷矿业有限公司铅锌多
金属矿矿山地质环境治理与土地复垦计划

编制单位：赤峰隆源矿产咨询服务有限公司

编制时间：二〇二六年三月

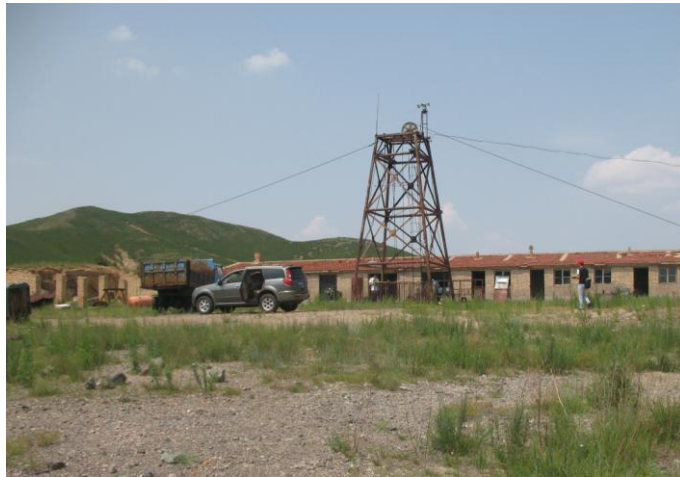
照片3-1 SJ1工业场地

SJ1 工业场地位于东矿区西南侧，场地内有竖井 SJ1 和控制室，竖井 SJ1 位于场地北西侧，场地占地面积为 1657m²（照片 3-1）。

35m，现状矿井最大涌水量 $50\text{m}^3/\text{d}$ ，地下开采及巷道掘进使基岩裂隙水含水层局部被揭露，矿业开发对含水层结构造成一定程度的破坏。

SJ1 工业场地占地面积 1657m^2 ，竖井塔架高 10m，竖井 SJ1 及工业场地的建设与原有自然景观不协调，对原生地形地貌景观产生一定影响。

SJ1 工业场地破坏土地类型为采矿用地，面积为 1657m^2 。

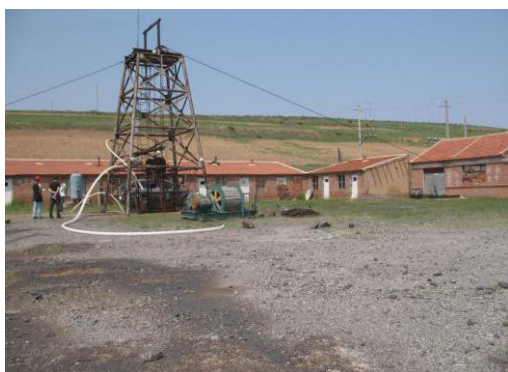
照片 3-2 SJ2 工业场地

SJ2 工业场地位于东矿区东侧，场地内有竖井 SJ2 和控制室，竖井 SJ2 位于场地西侧，场地占地面积为 1892m^2 （照片 3-2、照片 3-3）。

矿区周围无地表水体，矿区主要含水层为基岩裂隙水含水层，矿山前期探矿形成 2 个中段，井深 66m，根据矿方提供的资料，SJ2 地下水位埋深为 25m，现状矿井最大涌水量 $50\text{m}^3/\text{d}$ ，地下开采及巷道掘进使基岩裂隙水含水层局部被揭露，矿业开发对含水层结构造成一定程度的破坏。

SJ2 工业场地占地面积 1892m^2 ，竖井塔架高 10m，竖井 SJ2 及工业场地的建设与原有自然景观不协调，对原生地形地貌景观产生一定影响。

SJ2 工业场地破坏土地类型为采矿用地，面积为 1892m²。

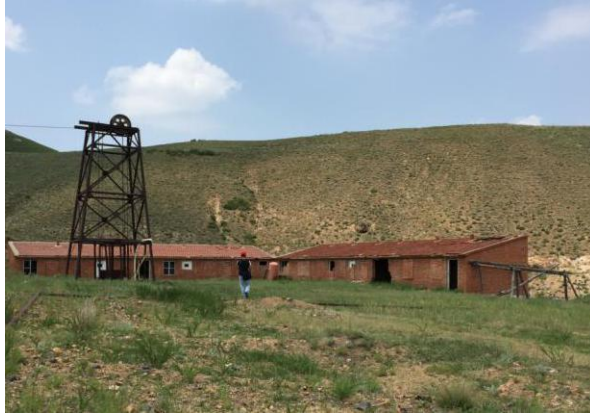
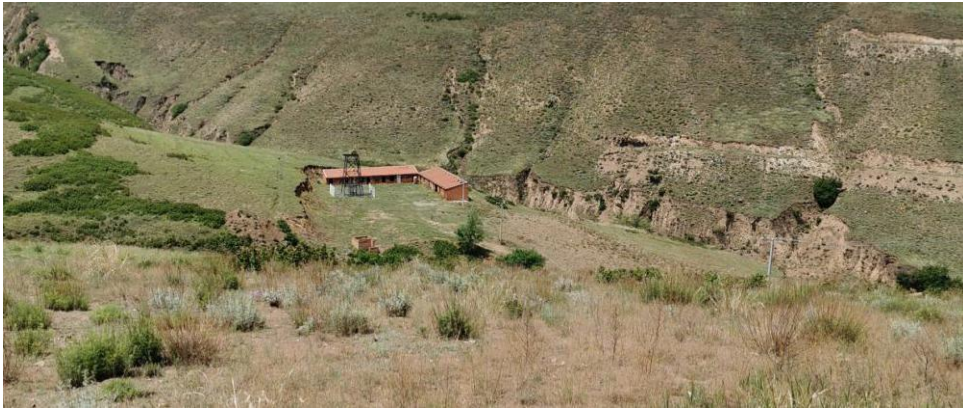
照片3-4 SJ3工业场地

SJ3 工业场地位于东矿区西南侧，场地内有竖井 SJ3 和控制室，竖井 SJ3 位于场地南侧与 SJ1 贯通，将来作为矿山的取水井，场地占地面积为 1112m²（照片 3-4、照片 3-5）。

矿区周围无地表水体，矿区主要含水层为基岩裂隙水含水层，SJ3 井深 160m，根据矿方提供的资料，SJ3 地下水位埋深为 35m，现状矿井最大涌水量 50m³/d，地下开采及巷道掘进使基岩裂隙水含水层局部被揭露，矿业开发对含水层结构造成一定程度的破坏。

SJ3 工业场地占地面积 1112m²，竖井塔架高 10m，竖井 SJ3 及工业场地的建设与原有自然景观不协调，形成了切坡，切坡长度 35m，切坡高度 1-2.5m 不等，后援切坡面积 138m²，破坏了原生地形地貌景观整体的和谐度，对地形地貌景观有一定影响。

SJ3 工业场地破坏土地类型为采矿用地和灌木林地，采矿用地占地面积为 980m²，灌木林地占地面积 132m²。

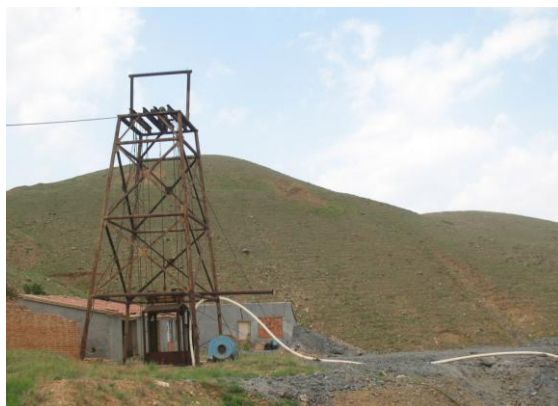
照片3-6 SJ4工业场地

SJ4 工业场地位于东矿区东南侧，场地内有竖井 SJ4、控制室，竖井 SJ4 位于场地南侧，产出废石直接排放于 SJ4 废石堆。SJ4 工业场地场地占地面积为 1309m^2 （照片 3-6）。

矿区周围无地表水体，矿区主要含水层为基岩裂隙水含水层，SJ4 井深 130m，根据矿方提供的资料，SJ4 地下水位埋深为 30m，现状矿井最大涌水量 $50\text{m}^3/\text{d}$ ，地下开采及巷道掘进使基岩裂隙水含水层局部被揭露，矿业开发对含水层结构造成一定程度的破坏。

SJ4 工业场地占地面积 1309m^2 ，竖井塔架高 10m，竖井 SJ4 及工业场地的建设与原有自然景观不协调，对原生地形地貌景观产生一定影响。

SJ4 工业场地破坏土地类型为采矿用地和其他草地，采矿用地占地面积为 1288m²，其他草地占地面积 21m²。

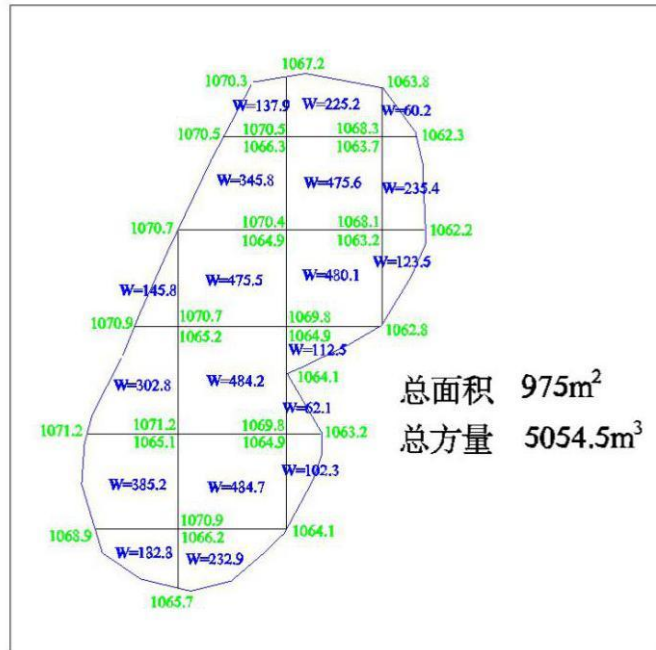
图 3-2 SJ1 废石堆方格网法方量计算图

SJ1 废石堆位于工业场地东南侧（照片 3-7），占地面积 3959m²，顺坡堆放，坡度为 45° -50°，顺坡堆放高度为 7-10m，废石量为 5054.5m³（图 3-2）。

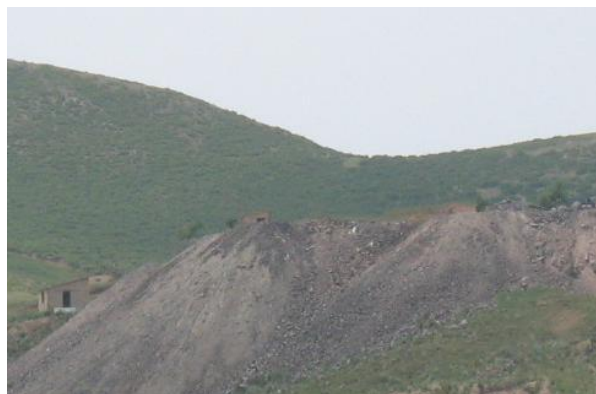
照片 3-7 SJ1 废石堆

SJ1 废石堆占地面积 975m²，破坏了原生地形地貌景观，对地形地貌景观产生一定影响。

SJ1 废石堆占地破坏土地类型为采矿用地和其他草地，采矿用地占地面积为 3748m²，其他草地占地面积 211m²。

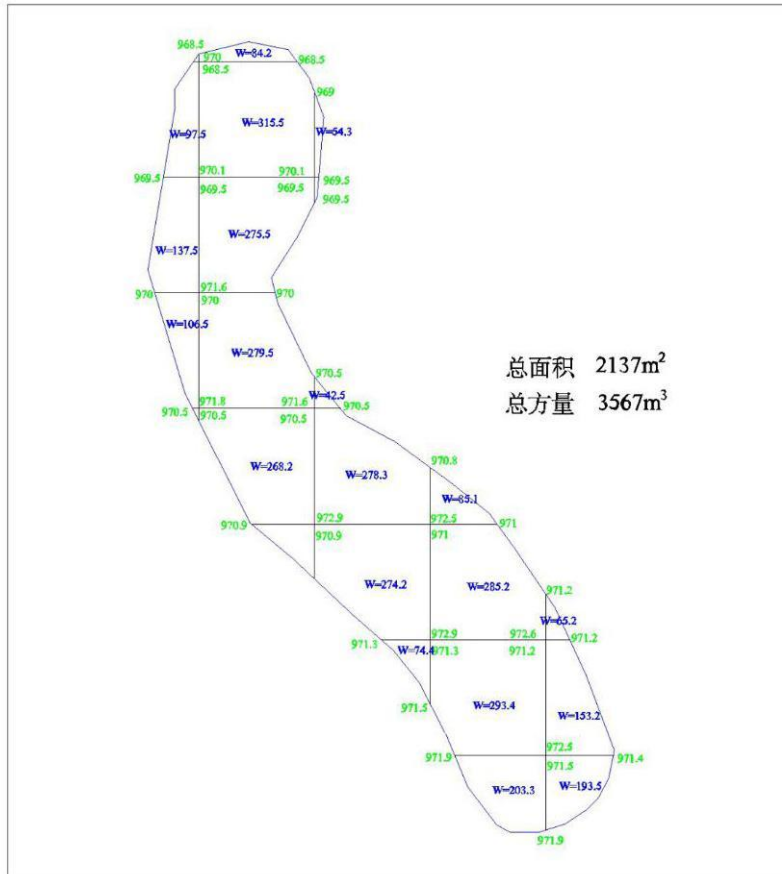
图 3-3 SJ2 废石堆方格网法方量计算图

SJ2 废石堆位于工业场地东侧（照片 3-8），占地面积 1274m²，废石堆边坡坡度约为 50-55°，堆放高度为 1-2m，废石量为 3567m³（图 2-2）。

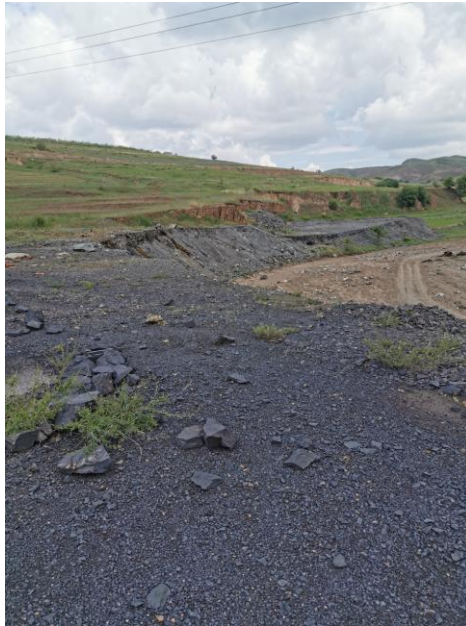
照片 3-8 SJ2 废石堆

SJ2 废石堆占地面积 1274m²，破坏了原生地形地貌景观，对地形地貌景观产生一定影响。

SJ2 废石堆占地破坏土地类型为采矿用地和内陆滩涂，面积分别为 1061m² 和 213m²。

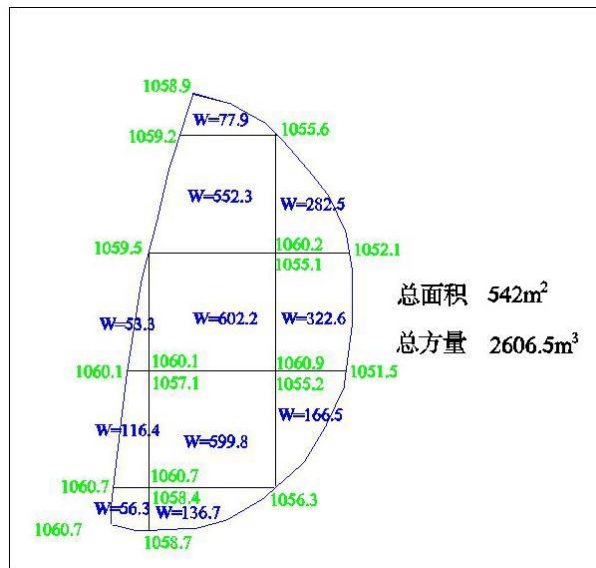
图 3-4 SJ4 废石堆方格网法方量计算图

SJ4 废石堆位于工业场地东侧（照片 3-9），占地面积 4387m²，顺坡堆放，坡度约为 50°，顺坡堆放高度为 3-11m，废石量为 2606.5m³（图 3-4）。

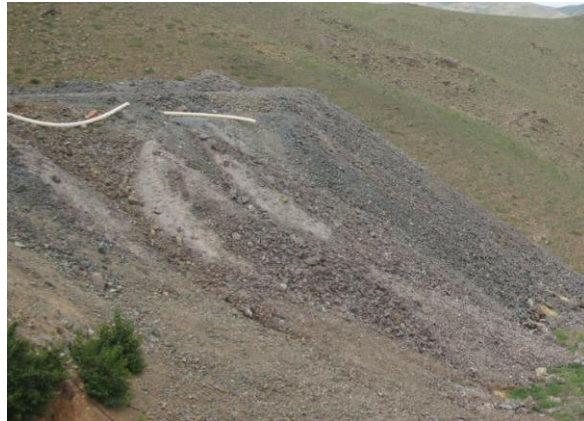
照片 3-9 SJ4 废石堆

SJ4 废石堆占地面积 4387m^2 ，破坏了原生地形地貌景观，对地形地貌景观产生一定影响。

SJ4 废石堆破坏土地类型为采矿用地和其他草地，采矿用地占地面积 3146m^2 ，其他草地占地面积 1166m^2 。

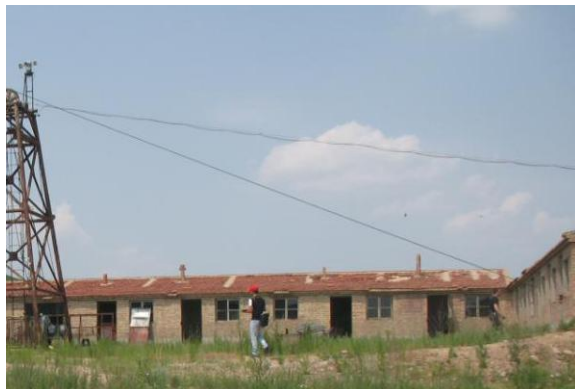
照片 3-10 SJ1 办公生活区

SJ1 办公生活区位于工业场地北西侧，为砖瓦建筑。办公生活区占地面积为 138m^2 （照片 3-10）。

SJ1 办公生活区占地面积为 138m^2 ，破坏了原生地形地貌景观整体的和谐度，对地形地貌景观有一定影响。

SJ1 办公生活区占用土地类型为采矿用地，其面积为 138m^2 。

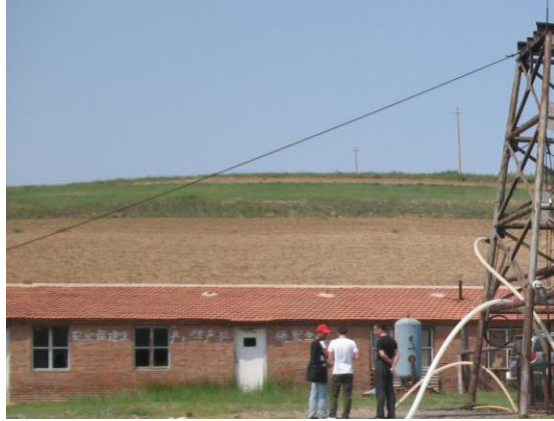
照片 3-11 SJ2 办公生活区

SJ2 办公生活区位于工业场地西侧，为砖瓦建筑。办公生活区占地面积为 481m^2 （照片 3-11）。

SJ2 办公生活区占地面积为 481m^2 ，破坏了原生地形地貌景观整体的和谐度，对地形地貌景观有一定影响。

SJ2 办公生活区占用土地类型为采矿用地和人工牧草地，采矿用地占地面积为 420m^2 ，人工牧草地占地面积 61m^2 。

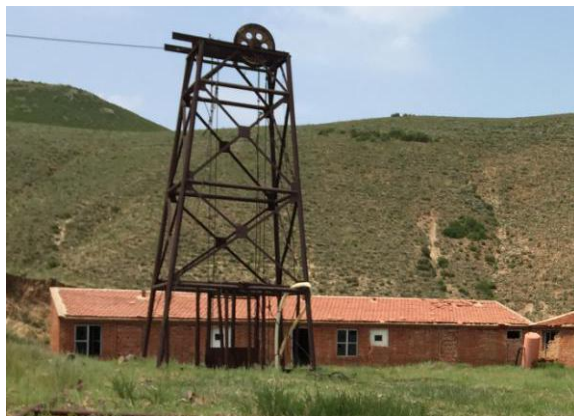
照片 3-12 SJ3 办公生活区

位于工业场地西侧，为砖瓦建筑。办公生活区占地面积为 90m^2 （照片 3-12）。

SJ3 办公生活区占地面积为 90m^2 ，破坏了原生地形地貌景观整体的和谐度，对地形地貌景观有一定影响。

SJ3 办公生活区占用土地类型为采矿用地和灌木林地，其中采矿用地占地面积为 87m^2 ，灌木林地占地面积为 3m^2 。

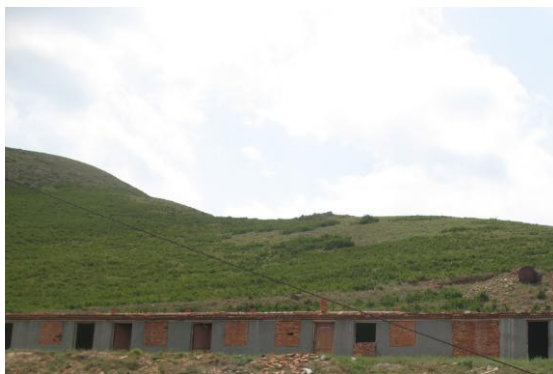
照片 3-13 SJ4 办公生活区

SJ4 办公生活区位于工业场地西侧，为砖瓦建筑。办公生活区占地面积为 112m²（照片 3-13）。

SJ4 办公生活区占地面积为 112m²，破坏了原生地形地貌景观整体的和谐度，对地形地貌景观有一定影响。

SJ4 办公生活区占用土地类型为采矿用地，其面积为 112m²。

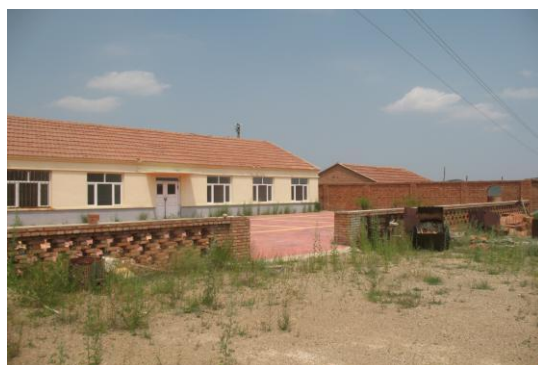
照片 3-14 选厂办公生活区

选厂办公生活区位于选厂北西侧，为砖瓦建筑。办公生活区占地面积为 1322m²（照片 3-14）。

选厂办公生活区占地面积为 1322m^2 ，破坏了原生地形地貌景观整体的和谐度，对地形地貌景观有一定影响。

选厂办公生活区占地面积为 1322m^2 ，占用土地类型为灌木林地和其他草地，其面积分别为 704m^2 和 618m^2 。

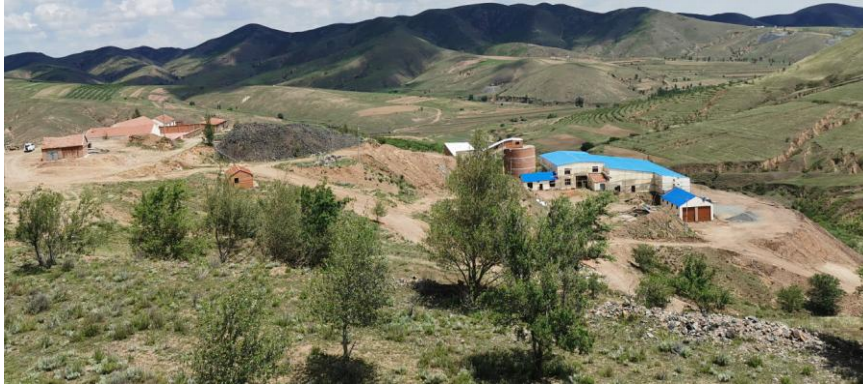
照片 3-15 选厂

选厂位于东矿区中南部，区域内有厂房、破碎、磨矿、浮选车间等地面建筑。选厂占地面积为 19211m^2 （照片 3-15）。

选厂占地面积为 19211m^2 ，破坏了原生地形地貌景观整体的和谐度，对地形地貌景观有一定影响。

选厂占地占用土地类型为有林地和其他草地，面积分别为 1748m^2 、 17330m^2 。

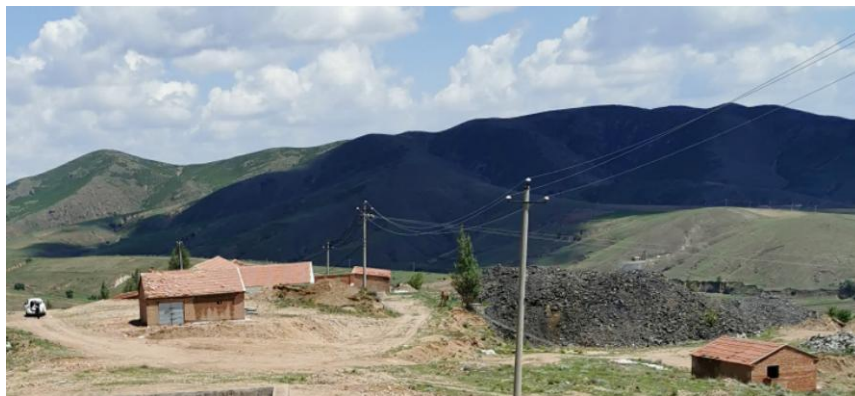
照片2-16 矿石堆放场

矿石堆放场位于选厂西侧，场地有矿石堆放场。矿石堆放场占地面积为 1856m^2 （照片 3-16）。

矿石堆放场占地面积为 4586m^2 ，破坏了原生地形地貌景观整体的和谐度，对地形地貌景观有一定影响。

矿石堆放场占地面积为 1856m^2 ，占用土地类型为灌木林地和其他草地，其面积分别为 78m^2 和 1778m^2 。

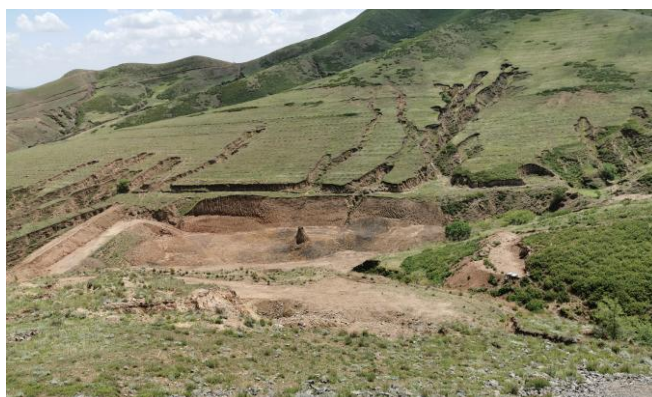
照片 3-17 尾矿库

尾矿库位于选厂南部的沟谷地段，现状为土质堆积坝，坝顶宽 10m，坝高 6m，占地面积为 25854m²（照片 3-17）。

尾矿库形成的人工地貌破坏了原生地形地貌景观整体的和谐度，对地形地貌景观有一定影响。

尾矿库占地面积为 25854m²，占用土地类型为灌木林地和其他草地，其面积分别为 15839m²和 10015m²。

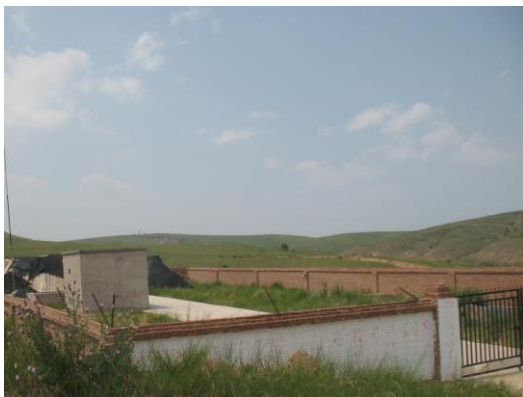
照片 3-18 雷管库和炸药库 1

雷管库和炸药库 1 位于东矿区中部，建有炸药库和雷管库，外围有砖墙围护，总占地面积 3225m²（照片 3-18）。

雷管库和炸药库 1 内有 2 个建筑物，为长方形砖混结构建筑，矿山建设破坏了原生地形地貌景观整体的和谐度，对地形地貌景观有一定影响。

雷管库和炸药库 1 占用土地类型为有林地，面积为 3225m²。

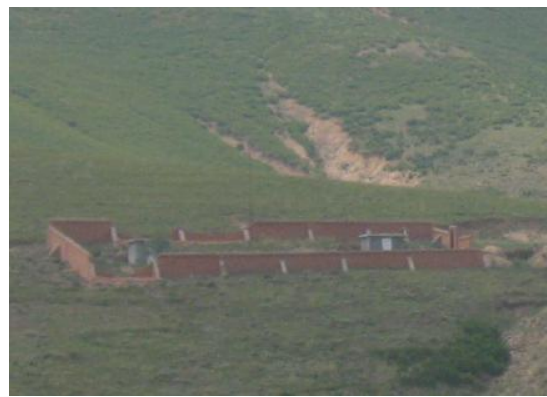
照片 3-19 雷管库和炸药库 2

雷管库和炸药库 2（照片 3-19）位于 SJ1 工业场地南侧，总占地面积 561m²。

雷管库和炸药库 2 的建设破坏了原生地形地貌景观整体的和谐度，对地形地貌景观有一定影响。

雷管库和炸药库 2 占用土地类型均为其他草地，占地面积为 561m²。

(6) 2022年至2023年度治理计划工程为雷管库和炸药库2拆除、清运、覆土、种植羊草，监测管护，治理面积561 m²，已经完成。

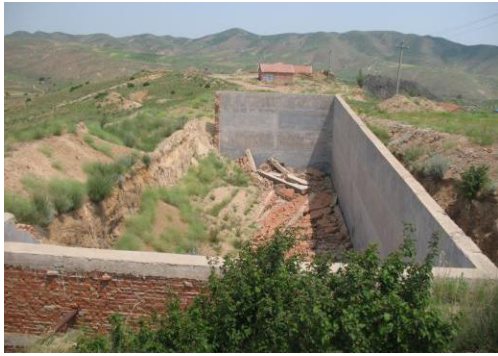
照片 3-20 蓄水池

蓄水池（照片 3-20）位于东矿区中南侧，SJ1 工业场地北侧，为砖墙建筑，长 30m，宽 15m，深 3m，占地面积 450m²。

蓄水池占地面积 450m²，破坏了原生地形地貌景观整体的和谐度，对地形地貌景观有一定影响。

蓄水池占用土地类型为灌木林地，面积为 450m²。

(5) 2021年度治理计划工程为矿区道路蓄水池周围整平760 m²，已经完成。

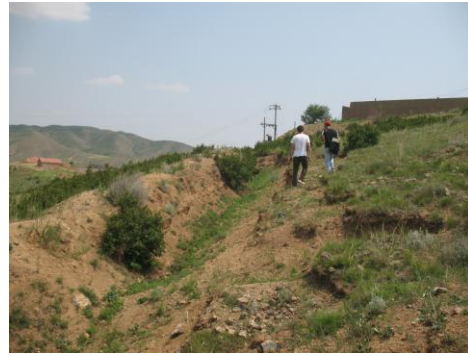
照片 3-21 输水通道

输水通道（照片 3-21）位于蓄水池西南侧，并与蓄水池相连，长 260m，宽 1.5m，深 1.5m，占地面积 1330m²。修建输水通道时所挖出的废石堆放在通道两侧，且通道内埋有输水管道。

输水通道占地面积 1330m²，破坏了原生地形地貌景观整体的和谐度，对地形地貌景观有一定影响。

输水通道占用土地类型为灌木林地和其他草地，面积分别为 1256m² 和 74m²。

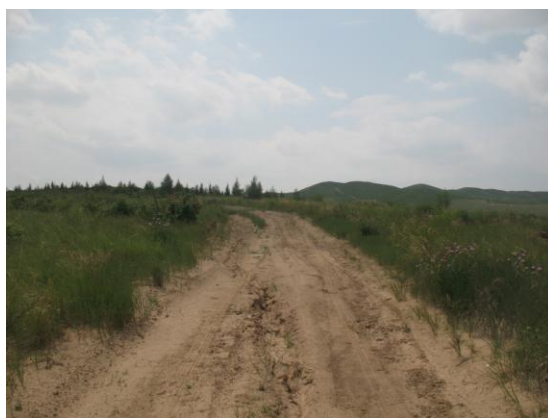
照片 3—22 矿区道路

矿区道路（照片 3-22）通向各个工业场地、办公生活区，道路总长 1154m，宽 2-4m，占地面积 15499m²。

矿区道路占地面积 15499m²，破坏了原生地形地貌景观整体的和谐度，对地形地貌景观有一定影响，道路铺设过程中，形成了不同程度的边坡，见表 3-5。

矿区道路占地面积 15499m²，占用土地类型为有林地、灌木林地、其他林地、天然牧草地、人工牧草地、其他草地、内陆滩涂和采矿用地，其面积分别为 1921m²、2651m²、512m²、482m²、4472m²、3051m²、1350m²、1060m²。

(4) 2020年度治理计划工程为矿区道路边坡垫坡整形、覆土、种植羊草 2148 m²，已经完成。

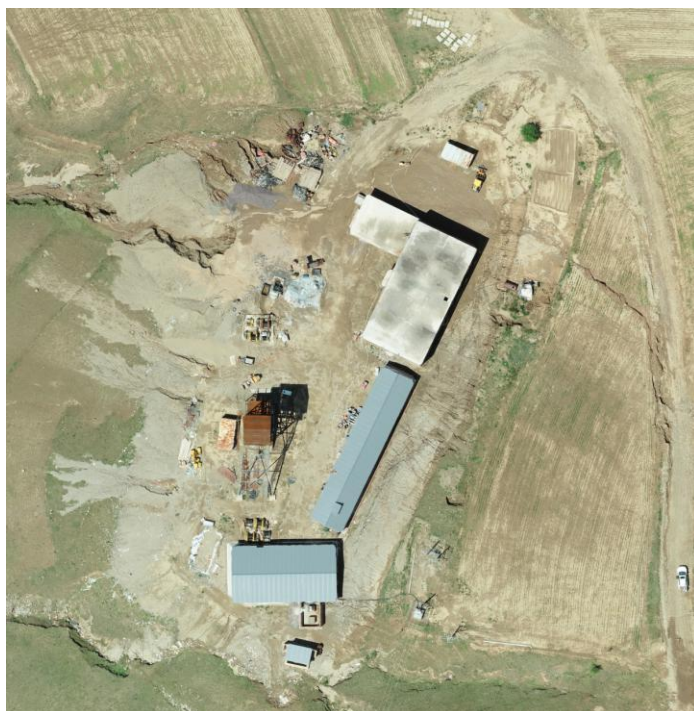
照片3-23 西矿区SJ5工业场地、SJ5废石堆及SJ5办公生活区

SJ5 工业场地位于西矿区北部，场地内有竖井 SJ5、控制室，竖井 SJ5 位于场地中部，产出废石直接排放于 SJ5 废石堆。SJ5 工业场地场地占地面积为 2635m²（照片 3-23）。

SJ5 废石堆位于工业场地东南侧（照片 3-23），占地面积 3219m²，顺坡堆放，坡度为 45° -50°，顺坡堆放高度为 7-10m，废石量为 7511m³（图 2-1）。

SJ5 办公生活区位于工业场地北西侧，为砖瓦建筑。办公生活区占地面积为 1660m²（照片 3-23）。

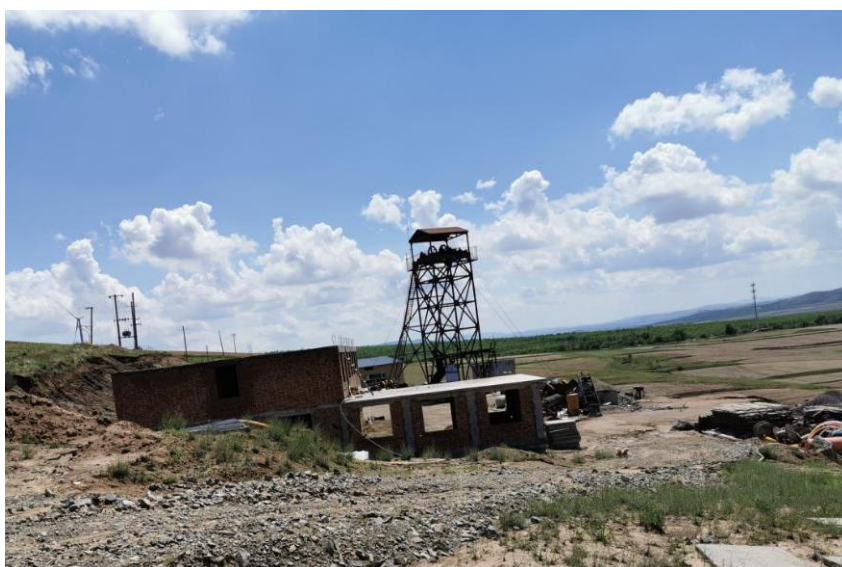
照片3-24 西矿区SJ5工业场地

矿区周围无地表水体，矿区主要含水层为基岩裂隙水含水层，SJ5 井深 80m，根据矿方提供的资料，SJ5 地下水位埋深为 30m，现状矿井最大涌水量 50m³/d，地下开采及巷道掘进使基岩裂隙水含水层局部被揭露，矿业开发对含水层结构造成一定程度的破坏。

SJ5 工业场地占地面积 2635m²，竖井塔架高 10m，竖井 SJ5 及工业场地的建设与原有自然景观不协调，形成了切坡，切坡长度 85m，切坡高度 1-2.5m 不等，后援切坡面积 212m²，破坏了原生地形地貌景观整体的和谐度，对地形地貌景观有一定影响。

SJ5 工业场地破坏土地类型为其他林地和人工牧草地，面积为 1074m²、1561m²。
