2026 年度翁牛特旗金顶山矿业有限责任公司
矿山地质环境治理与土地复垦计划

翁牛特旗金顶山矿业有限责任公司
二〇二六年三月

2026 年度翁牛特旗金顶山矿业有限责任公司矿山地质环境治理与土地复垦

工作部署图 比例尺 1:5000

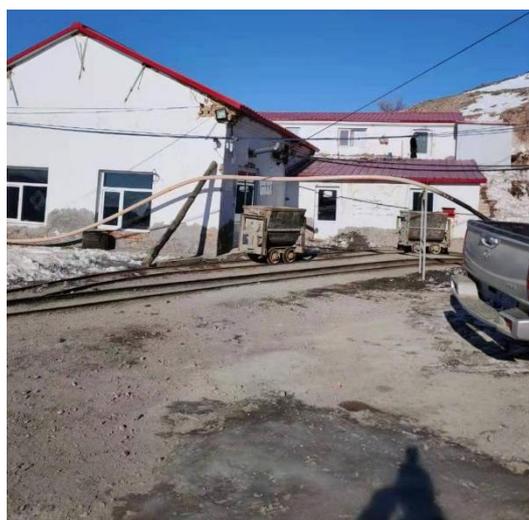
照片 3-1 5号竖井工业场地

5号竖井工业场地位于敖包山采区南西侧，占地面积4998m²，场地内布置有竖井、卷扬房、值班室、机修房，其中卷扬房、值班室、机修房占地面积793m²，高约3.5m。5号竖井工业场地建设平场时形成了切坡，其中切坡长143m，高1-5m，坡度45-50°。现状竖井井深200m，规格2.2×3.4m，竖井断面为矩形，场地平场切坡，竖井及建筑破坏了原生地形地貌景观（见照片3-1、照片3-2）。

近期对5号竖井工业场地切坡整形、覆土、恢复植被。

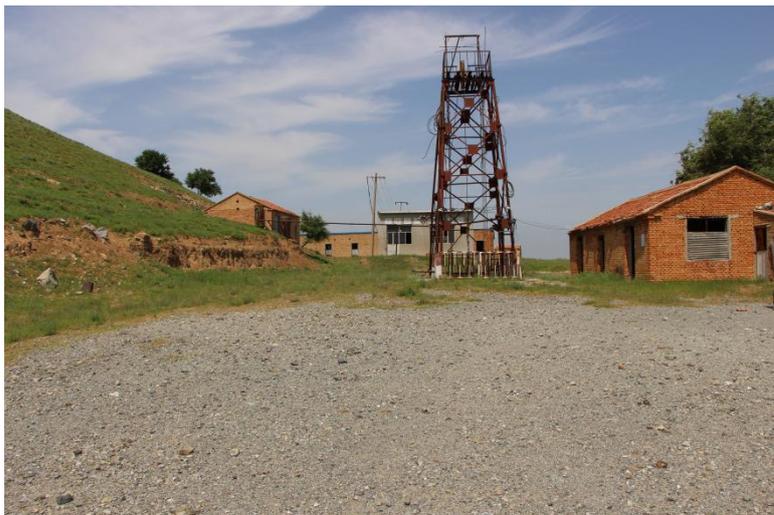
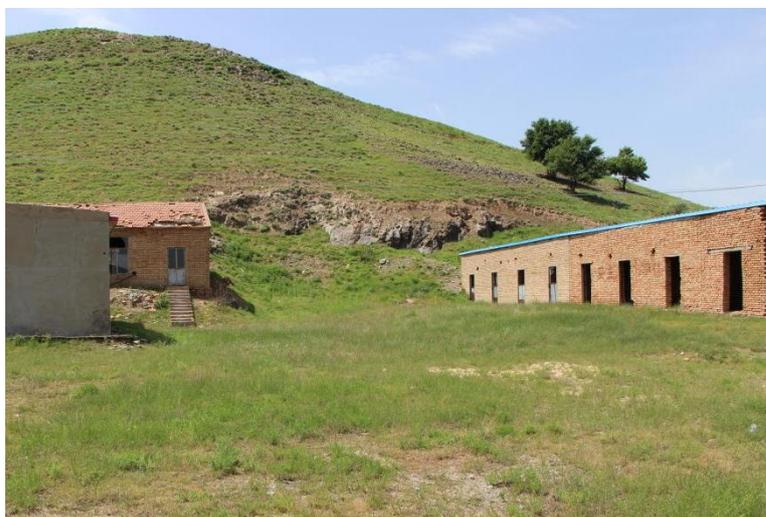
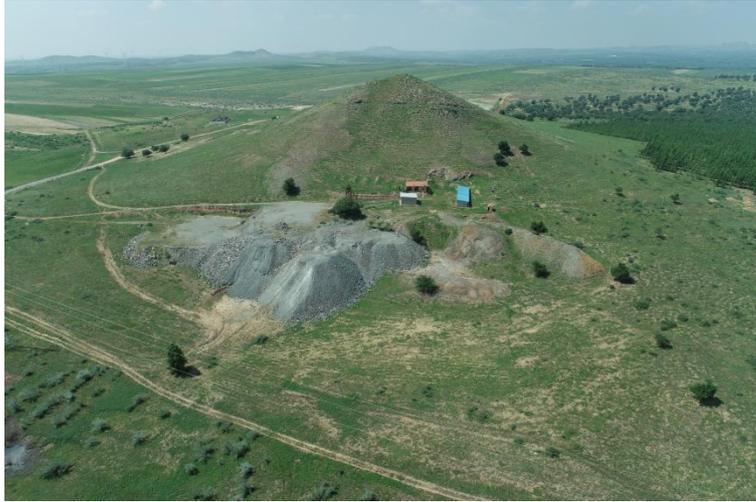
13号竖井工业场地位于敖包山采区内北东侧，占地面积3430m²，场地内布置竖井、卷扬房、值班室等，其中卷扬房、值班室占地面积263m²；13号竖井工业场地平场时形成1处切坡，位于场地南西侧，长101m，高1-4m，坡度45-60°，现状竖井井深200m，规格2.2×2.4m，竖井断面为矩形，场地平场切坡，竖井及建筑破坏了原生地形地貌景观（见照片3-3、照片3-4、照片3-5）。

近期对13号竖井工业场地切坡整形、覆土、恢复植被。

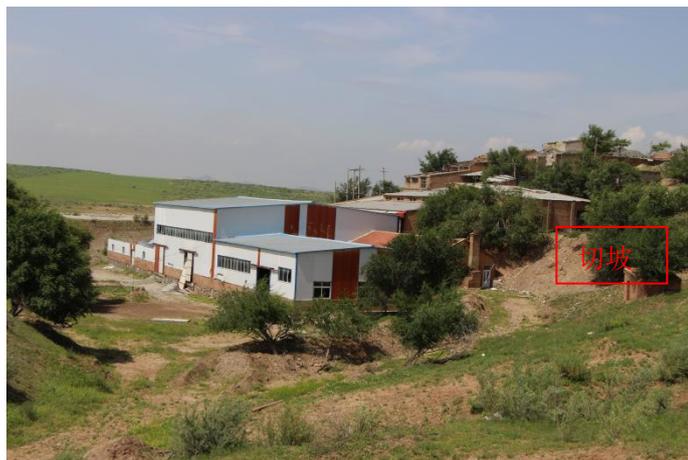
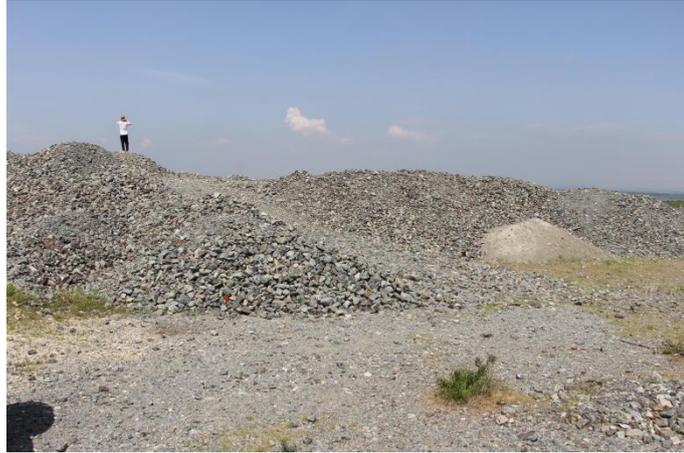
选厂位于矿界外南西侧山体斜坡上,地形坡度约 15° ,占地面积 7918m^2 。厂内主要包括选矿车间、尾矿排渣房、上料处等,为砖混及彩钢结构,高 $3.5\text{--}6\text{m}$,建筑面积 3110m^2 。厂内无采矿活动,只承担选矿等相关工作。尾矿压缩后进行脱水,最后干排至尾矿库。选厂东北侧留有切坡,切坡长 140m ,边坡角度 $30^{\circ}\text{--}35^{\circ}$,高 $2\text{--}5\text{m}$,现状上料处留有少量矿石,堆放面积 772m^2 ,堆高 $2\text{--}4\text{m}$,堆放坡面 $30\text{--}35^{\circ}$ 。堆放方量 733m^3 ,场地平场切坡,选厂建筑破坏了原生地形地貌景观(见照片3-6、照片3-7、图3-3)。

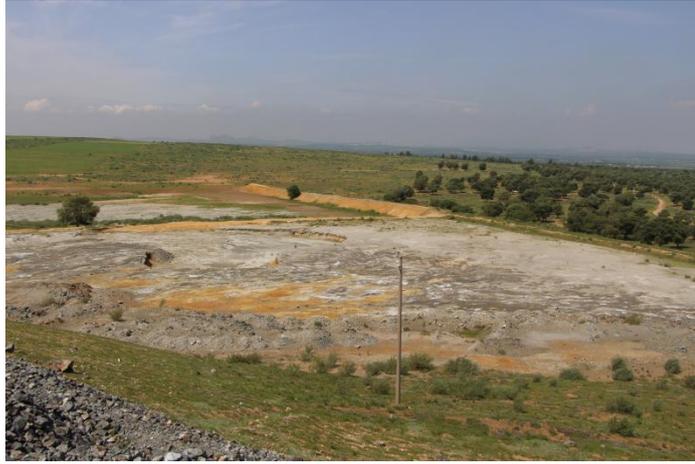
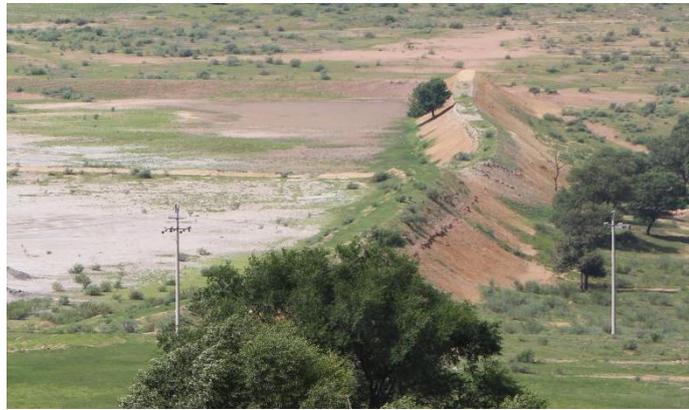
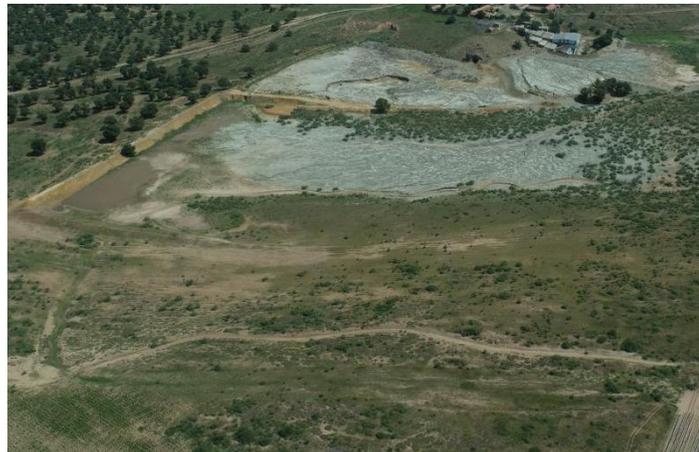
尾矿库位于矿区外南西侧，占地面积124000m²，坝体为梯形坝，坝体高度9m，坝体长约557m，顶部最宽处约4m，坝体坡度30° -35°。库区面积111928m²，现状库区表面无积水，库区与坝顶高差为4-5m。尾矿库在基建期已经铺设防渗膜，尾矿废水沉淀后循环利用，不向外排放，通过尾矿库下游回水系统输送回选矿厂继续利用，尾矿库大面积堆放尾矿破坏了原生地形地貌景观（见照片3-8、照片3-9、照片3-10）。

近期对尾矿库北侧部分区域回填、覆土、撒播草籽。

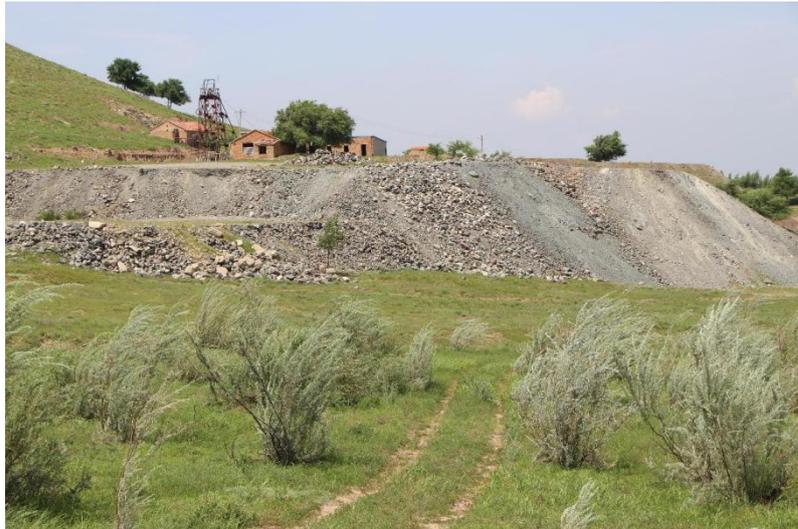
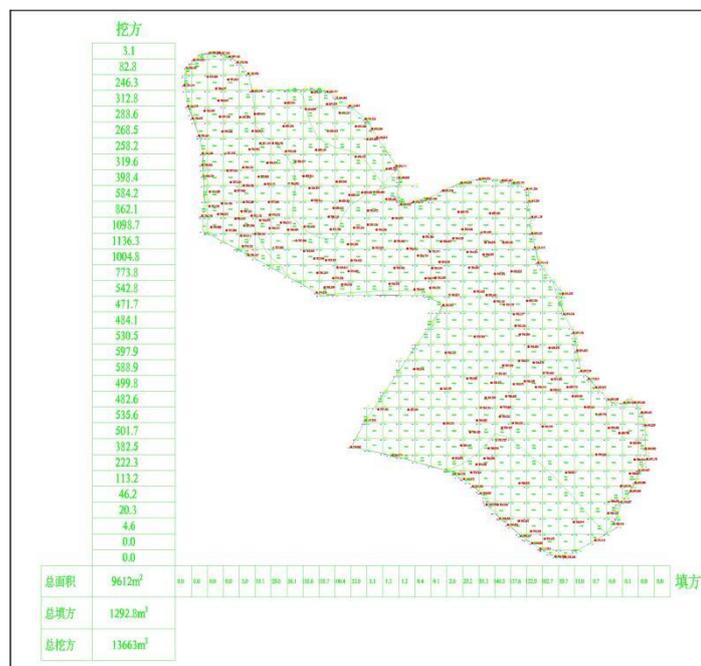
废石堆3位于矿区外北东侧，占地面积9507m²，顺坡堆放，堆高2-14m，堆放坡度40° -45°，现堆放废石13663m³，废石大面积堆放，形成人工堆积地貌，破坏了原生地形地貌景观（见照片3-14、图3-7）。

近期对废石堆3废石进行清运，清运后场地覆土、恢复植被、管护。

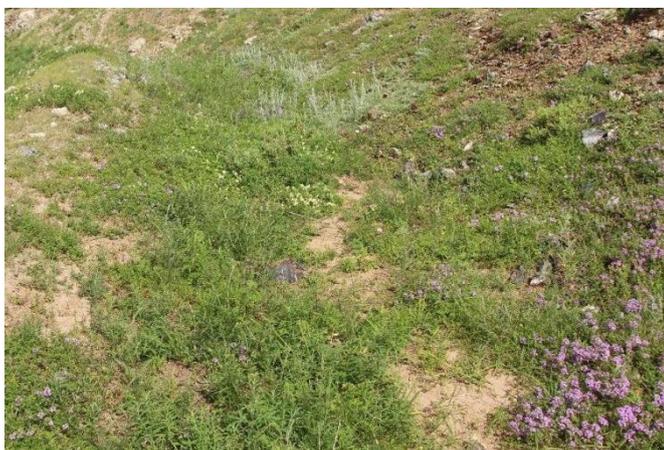
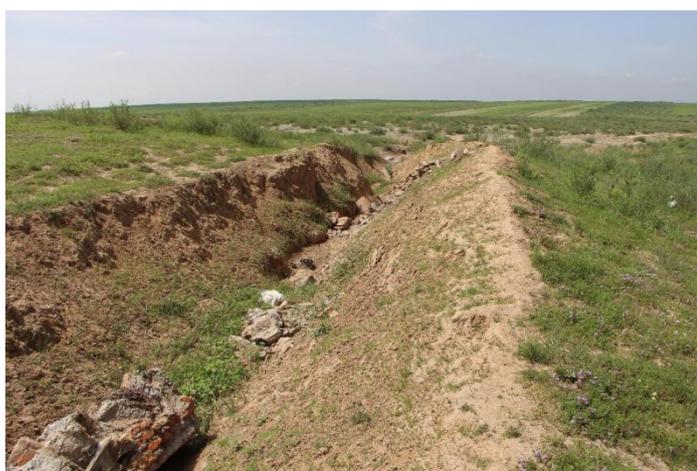
矿区布置2条截水沟，其中截水沟1位于5号竖井工业场地北侧，截水沟1位于尾矿库南东侧，截水沟原地貌挖掘破坏了原生地形地貌景观，截水沟1-2特征见表3-2（见照片3-15、照片3-16）。

单元名称	面积(m ²)	场地特征	废石堆方量(m ³)
截水沟 1	899	长 183m, 宽 1-2m, 深 0.3-0.5m, 中部较浅, 两侧雨水冲刷较深, 沟内边坡呈 30-45°, 开掘截水沟产生的废石堆放在其南西侧, 堆	116

单元名称	面积(m ²)	场地特征	废石堆方量(m ³)
		放坡度 45°，堆放高度 0.3-0.5m	
截水沟 2	3841	长 556m，宽 0.5-2m，深 0.5-1m，沟内边坡呈 30-45°，开掘截水沟产生的废石堆放在其北侧，堆放坡度 45°，堆放高度 0.5m	466
合计	4740		582

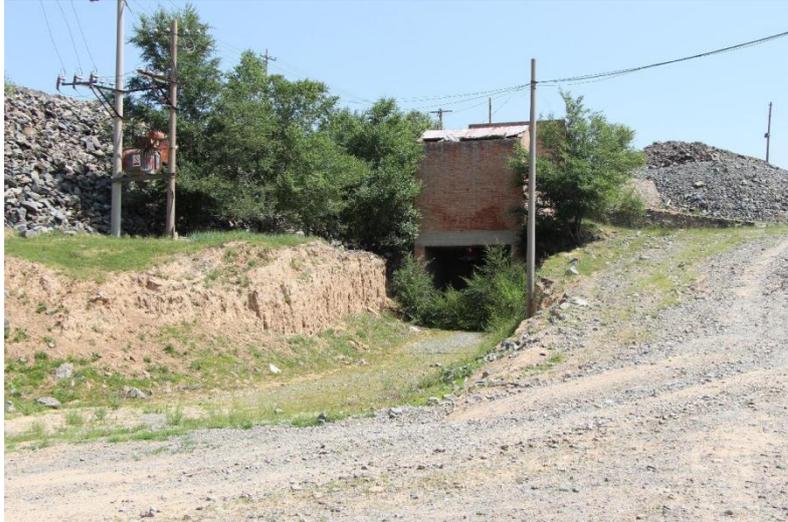
照片3-17 破碎场地

破碎场地位于矿区外南侧，占地面积1299m²，建筑面积137m²，场地布置砖混破碎间，破碎间挖损场地形成切坡，切坡长138m，坡度60-70°，高1-4m，破碎场地形成切坡、建筑，破坏了原生地形地貌景观（见照片3-17）。

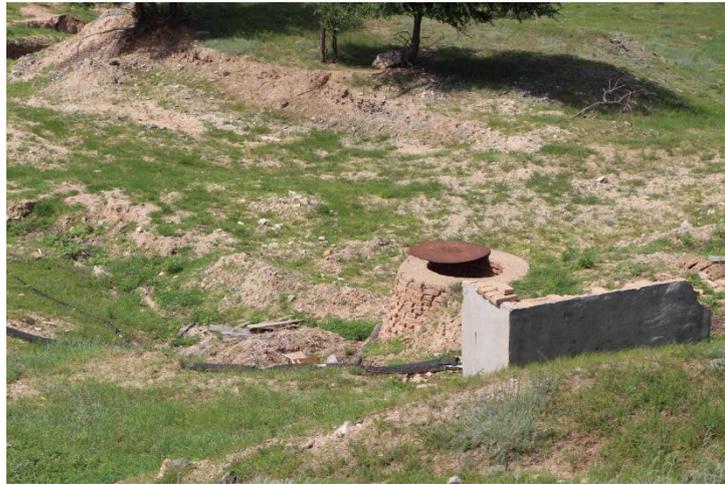
照片3-18 矿用水井场地

矿用水井场地位于矿区内西侧，占地面积 1252m^2 ，场地布置砖混井口，场地平场形成切坡，切坡长 32m ，坡度 $20\text{--}40^\circ$ ，高 $1\text{--}1.5\text{m}$ ；堆坡长 25m ，坡度 $35\text{--}40^\circ$ ，高 $1\text{--}2\text{m}$ ，矿用水井场地形成堆坡、切坡，破坏了原生地形地貌景观（见照片3-18）。

近期对矿用水井场地平整、撒播草籽。

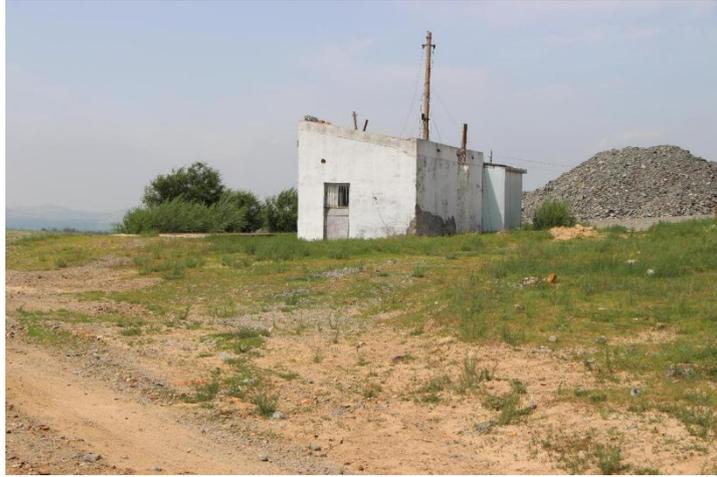
照片3-19 检斤房

检斤房位于矿区外南侧，占地面积 159m^2 ，场地布置地磅，砖混值班室，值班室高 4m ，场地平整无切坡，检斤房原地貌形成建筑，破坏了原生地形地貌景观（见照片3-19）。

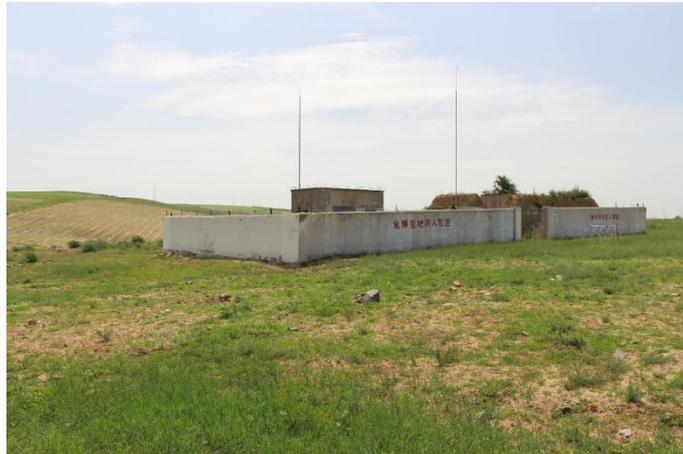
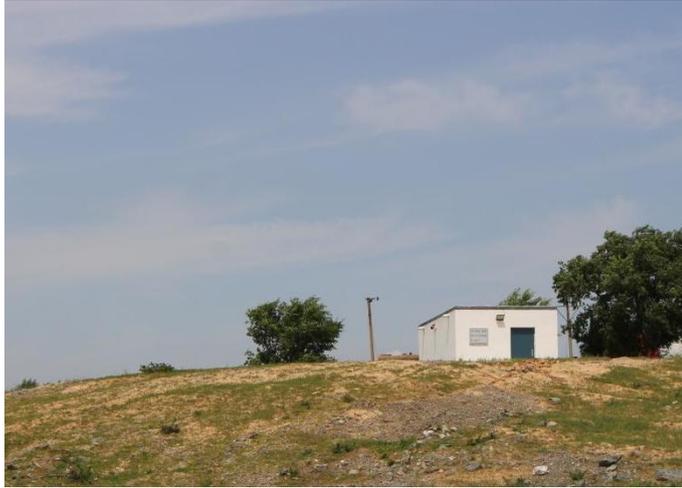
炸药雷管库及值班室1位于矿区外南侧，占地面积500m²，场地布置炸药库、雷管库、值班室，砖混结构，炸药库雷管库之间布置防爆土墙，其中炸药库高2m，长3m，宽3m，占地面积9m²；雷管库高2m，长3m，宽3m，占地面积9m²；值班室高3m，长5m，宽4m，占地面积20m²，场地平整无切坡，炸药雷管库及值班室1原地貌形成建筑，破坏了原生地形地貌景观（见照片3-20、照片3-21）。

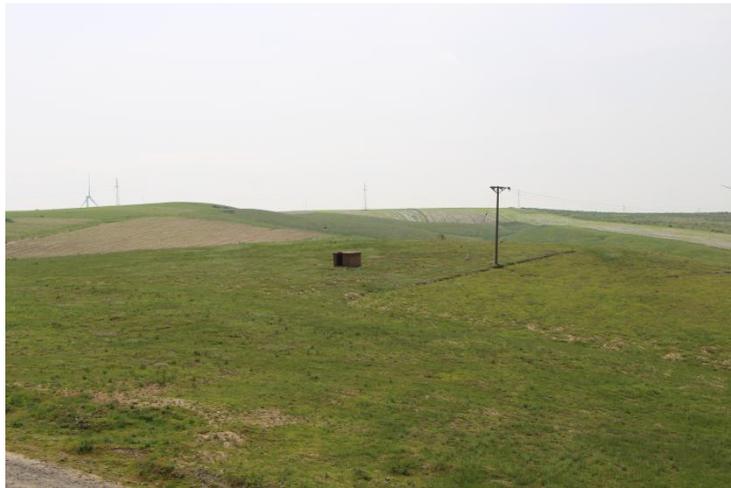
照片3-22 废弃雷管库1

废弃雷管库1位于矿区外南侧，占地面积 5m^2 ，高2m，长2.5m，宽2m，场地平整无切坡，废弃雷管库1原地貌形成建筑，破坏了原生地形地貌景观（见照片3-22）。

近期对废弃雷管库1拆除、清运、覆土、恢复植被、管护。

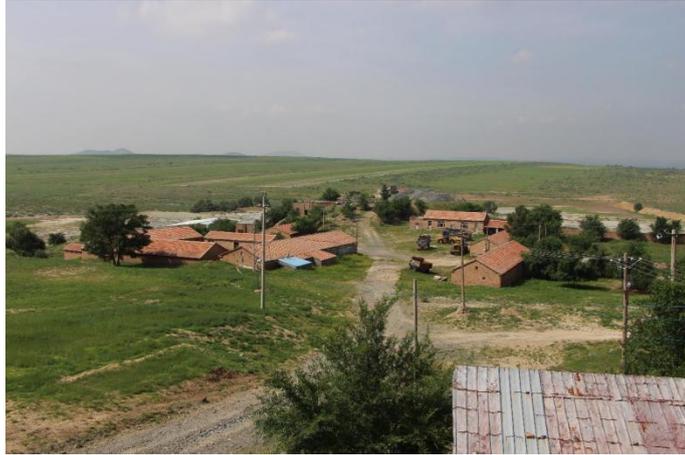
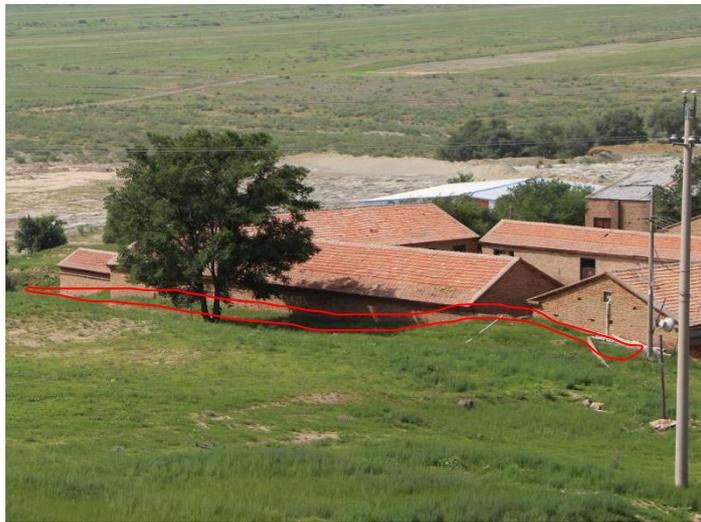
办公生活区1位于矿区外南西侧，占地面积 22778m^2 ，场地内布置办公室、值班室、食堂、宿舍等，均为砖混结构，建筑面积 3012m^2 ，场地东侧平场形成切坡，切坡长60m，坡度 90° ，高1-2m，办公生活区1原地貌形成建筑，破坏了原生地形地貌景观（见照片3-23、照片3-24）。

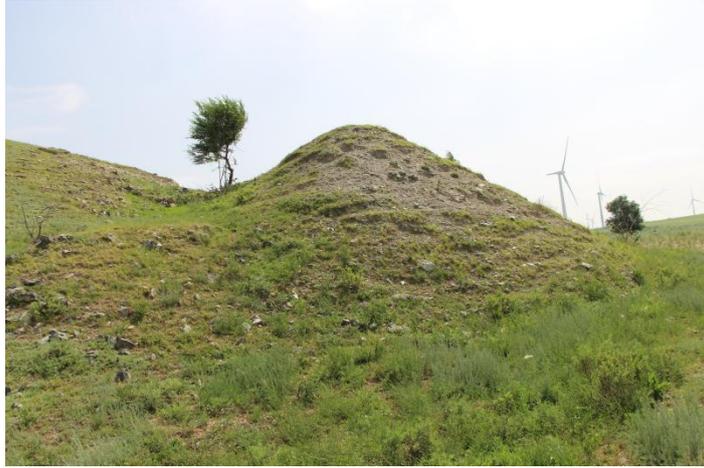
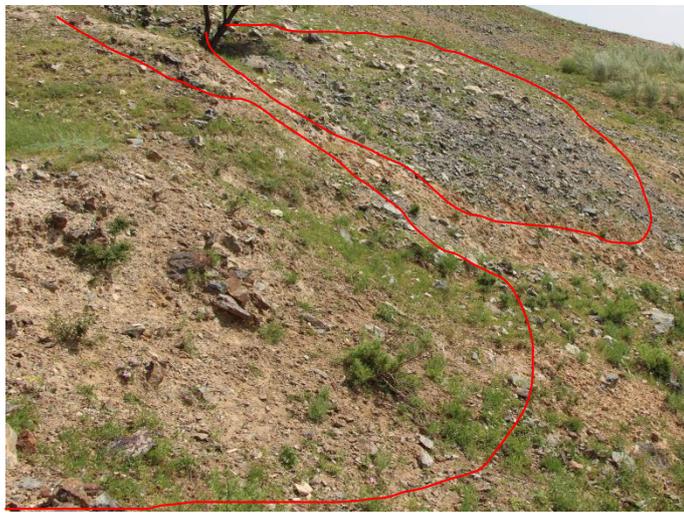
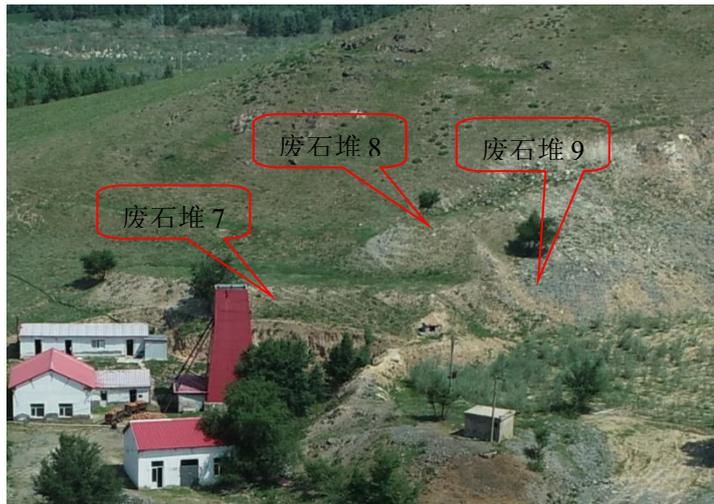
前期治理区域废石堆位于矿区内南侧，现状为三处废石堆：废石堆7、废石堆8、废石堆9，共占地面积 1486m^2 。其中废石堆7占地面积 559m^2 ，顺坡堆放，堆高 $2-4\text{m}$ ，堆放坡度 $40^\circ - 45^\circ$ ，现堆放废石 285m^3 ；废石堆8占地面积 345m^2 ，顺坡堆放，堆高 $1-4\text{m}$ ，堆放坡度 $40^\circ - 45^\circ$ ，现堆放废石 323m^3 ；废石堆9占地面积 582m^2 ，顺坡堆放，堆高 $1-2\text{m}$ ，堆放坡度 $40^\circ - 45^\circ$ ，现堆放废石 471m^3 。废石大面积堆放，形成人工堆积地貌，破坏了原生地形地貌景观（见照片3-25、照片3-26、照片3-27、图3-8、图3-9、图3-10）。

近期对废石堆7-9清运、覆土、恢复植被、管护。

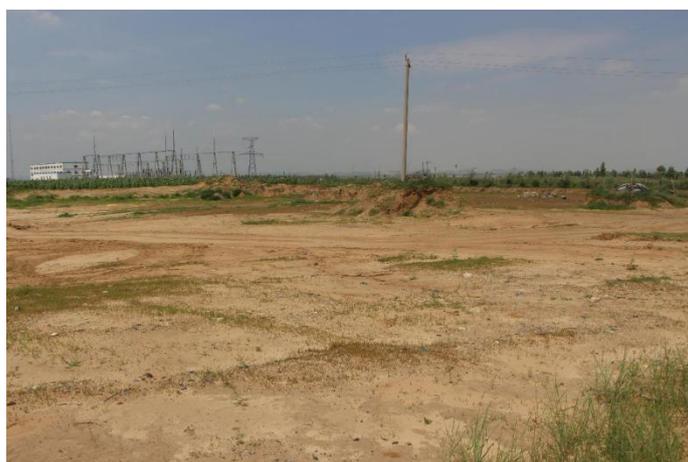
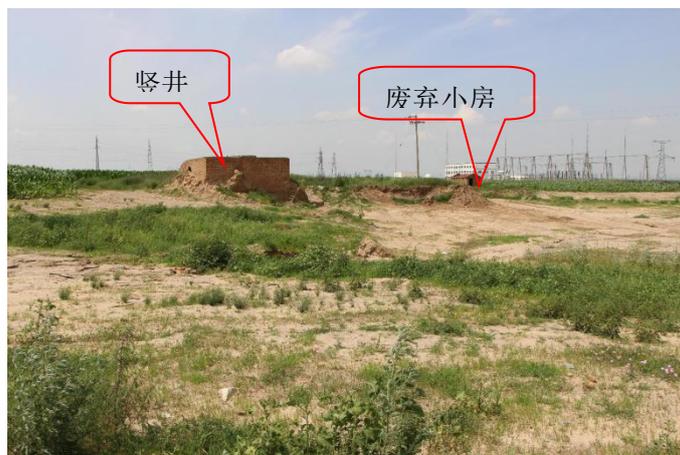
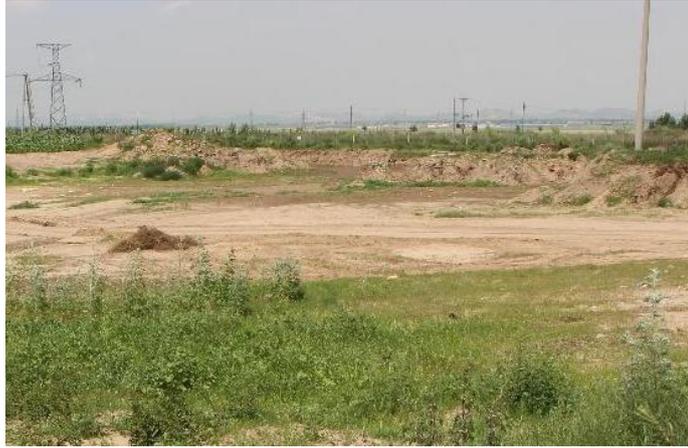
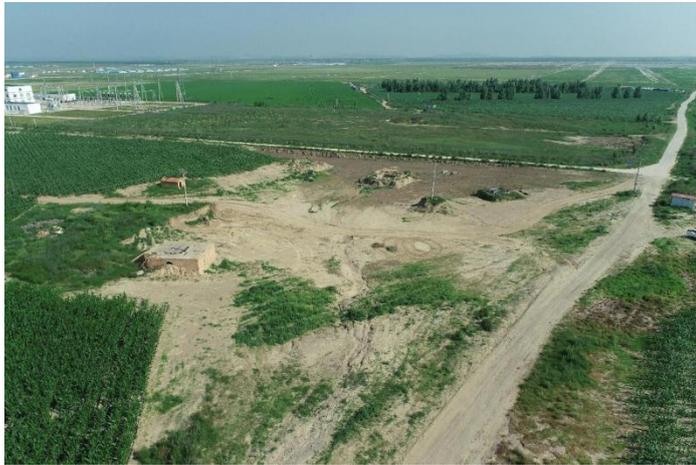
9号废弃竖井场地1位于9号脉采区北侧，占地面积11045m²，场地内布置废弃竖井、废弃小房，建筑面积53m²，其中竖井深50m，规格为2×2m，场地平整形成切坡，切坡长284m，高0.5-1m，坡度35-60°，9号废弃竖井场地1原地貌形成建筑、切坡，破坏了原生地形地貌景观（见照片3-28、照片3-28、照片3-30、照片3-31）。

近期对9号废弃竖井场地1拆除、清运、回填、封堵、垫坡、覆土、恢复植被、布置警示牌、管护。

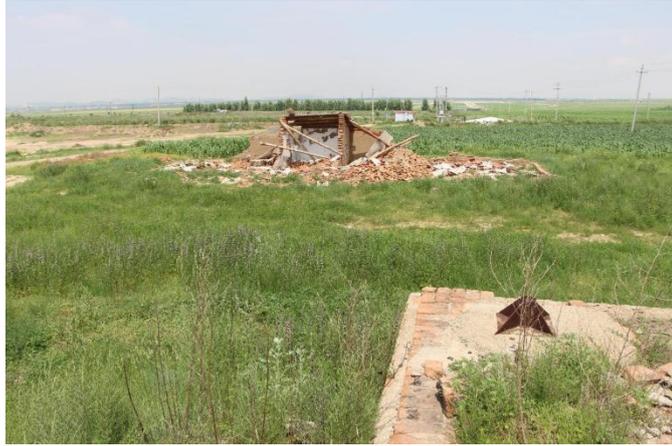
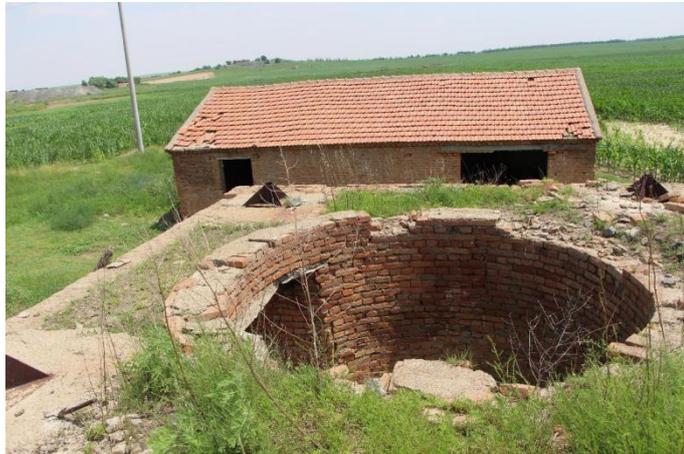
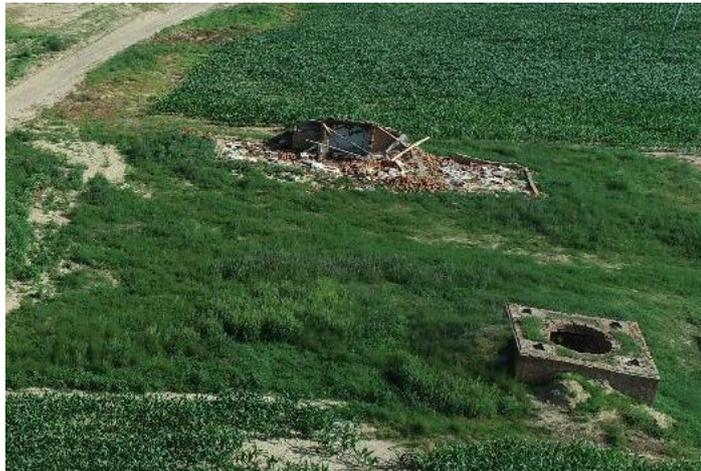
9 号废弃竖井场地 2 位于 9 号脉采区北侧，占地面积 2750m^2 ，场地内布置废弃竖井、废弃小房，建筑面积 216m^2 ，其中竖井深 45m，圆形井，直径 2m，场地平缓无切坡，9 号废弃竖井场地 2 原地貌形成建筑，破坏了原生地形地貌景观（见照片 3-32、照片 3-33、照片 3-34）。

近期对9号废弃竖井场地2拆除、清运、回填、封堵、覆土、恢复植被、布置警示牌、管护。

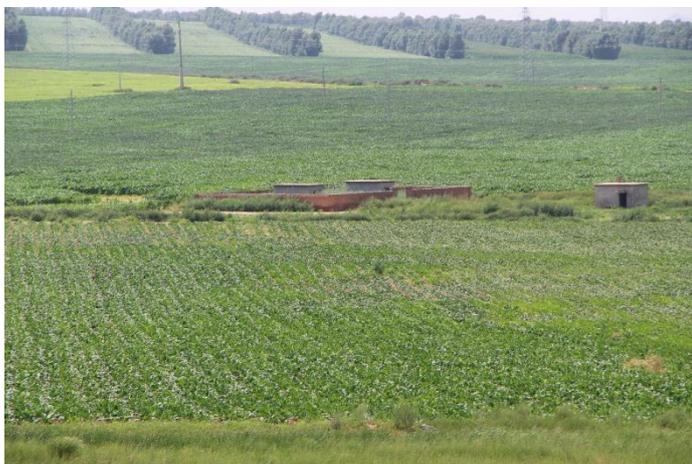
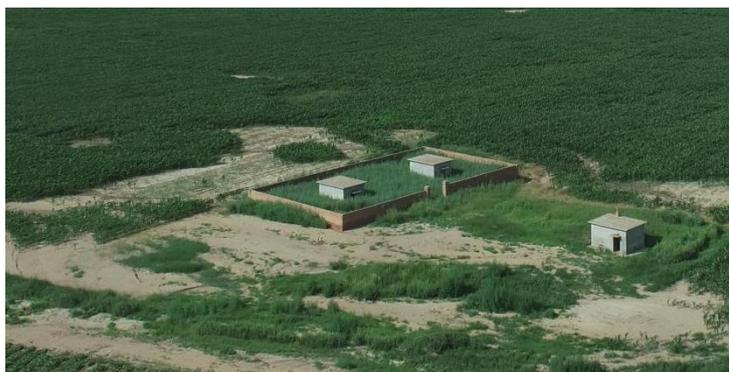
炸药雷管库及值班室位于矿区内东侧，占地面积 2869m^2 ，场地布置炸药库、雷管库、值班室，砖混结构，其中炸药库高 2m ，长 3m ，宽 3m ，占地面积 9m^2 ；雷

管库高2m，长3m，宽3m，占地面积 9m^2 ；值班室高3m，长3m，宽2m，占地面积 6m^2 ，场地平整无切坡，炸药雷管库及值班室2原地貌形成建筑，破坏了原生地形地貌景观（见照片3-35、照片3-36）。

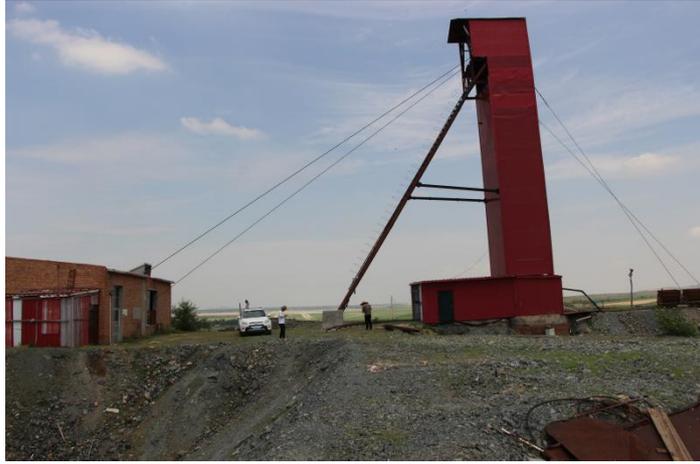
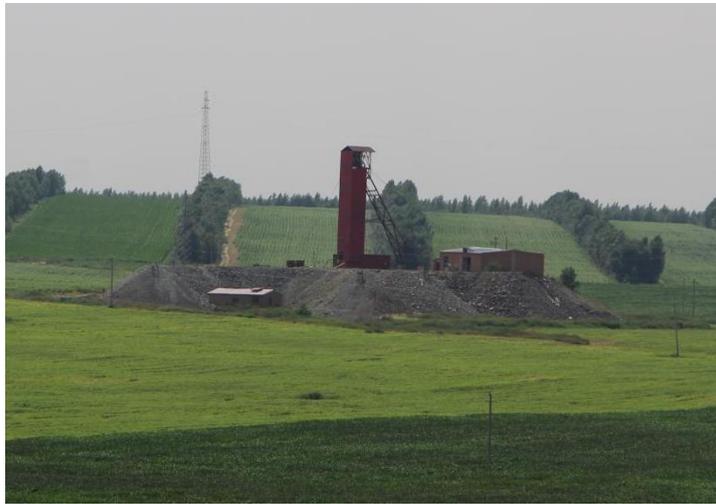
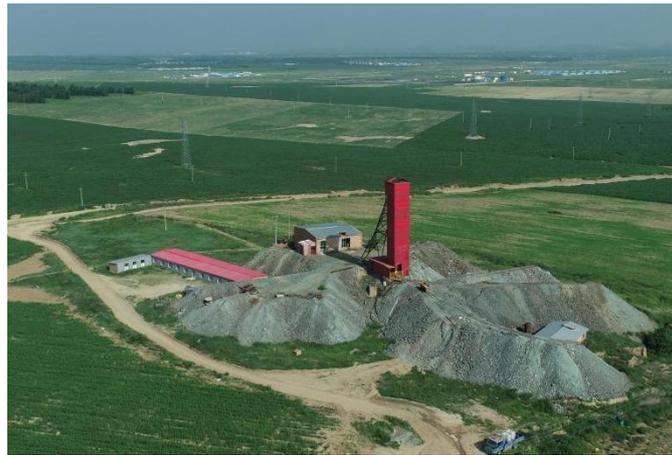
8号竖井工业场地位于敖包山采区外南侧，占地面积 7879m^2 ，场地内布置竖井、卷扬房、值班室等，其中卷扬房、值班室占地面积 665m^2 ；8号探矿竖井场地由废石堆积形成，现状竖井井深160m，规格 $2.4\times 3\text{m}$ ，竖井断面为矩形，场地内废石堆放面积 5867m^2 ，堆放高度4-8m，堆放坡角 45° ，堆放方量 20401m^3 ，场地形成人工堆积地貌，破坏了原生地形地貌景观（见照片3-37、照片3-38、照片3-39、图3-11）。

近期对8号探矿竖井场地内废石清运。

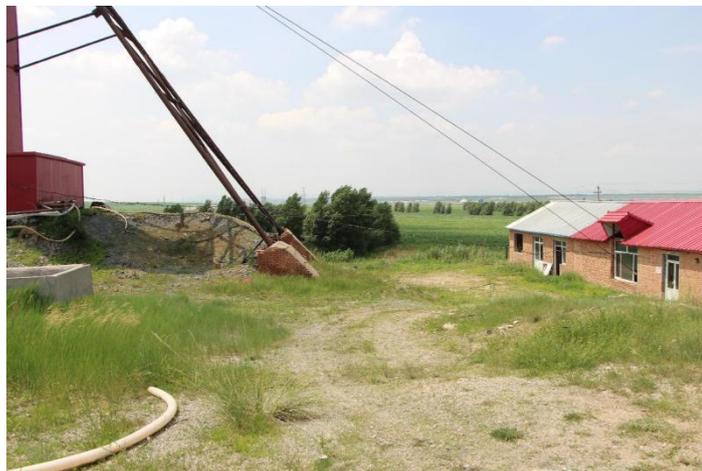
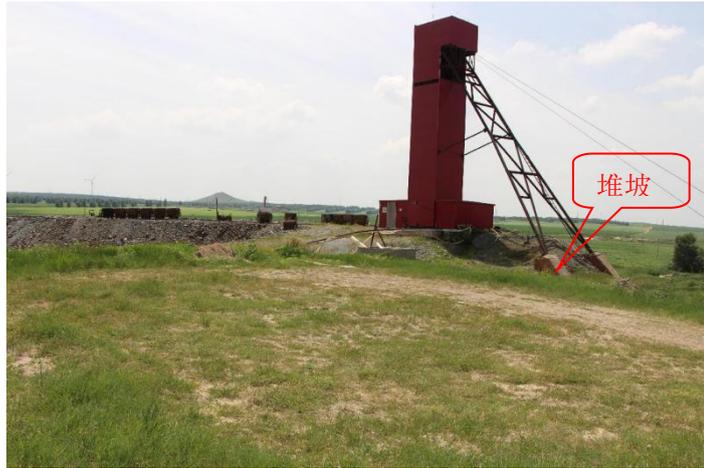
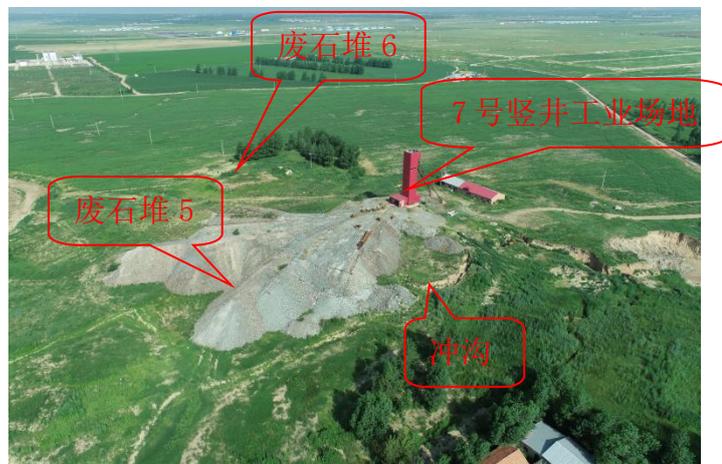
7号竖井工业场地位于大孤山采区南侧，占地面积 2104m²，场地内布置竖井、卷扬房、值班室，建筑面积 226m²，其中竖井深 160m，规格为 2×2m，该竖井为探矿竖井，场地建设期形成堆坡，堆坡高 4-5m，坡度 45°，长 57m。7号竖井工业场地破坏含水层，井下疏干水较多，根据现场调查及矿山介绍，现有井下排水系统每天工作 8h，每小时排水 147m³，每天排出疏干水 1176m³，疏干水排至东侧民采坑内，7号竖井工业场地原地貌形成建筑、竖井，破坏了原生地形地貌景观（见照片 3-42、照片 3-43、照片 3-44）。

近期对7号竖井井下主要出水点进行灌浆封堵。

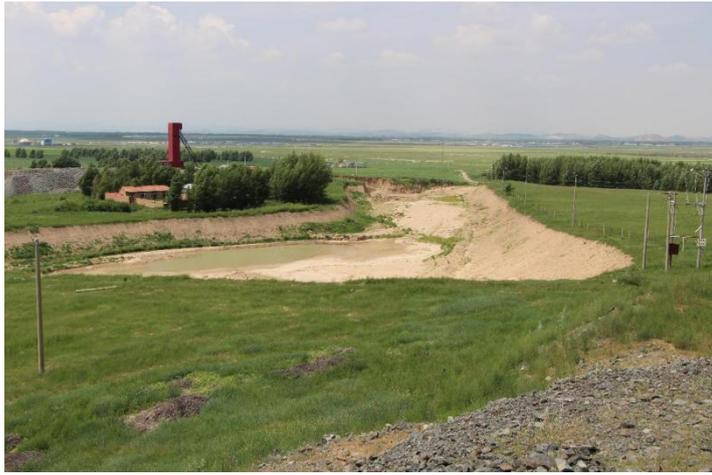
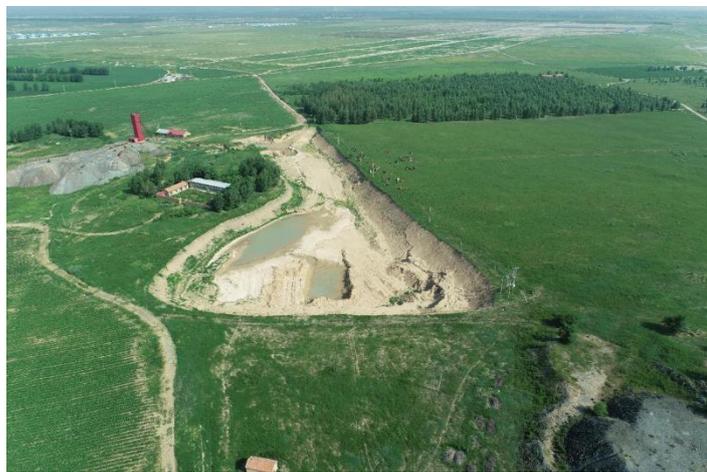
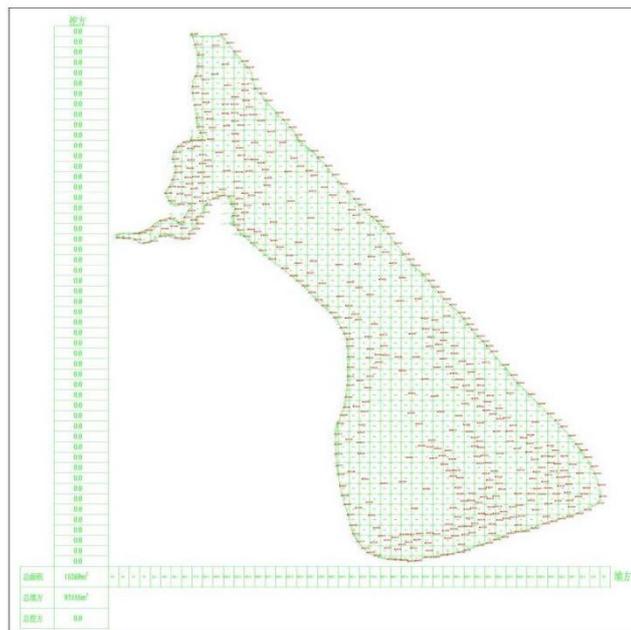
民采坑位于大孤山采区南侧，占地面积 18370m²，系当地村民构筑土墙温室大棚取土形成，现状形成不规则状深凹土坑，边坡长 716m，边坡高 1-8m，坡度 35-50°，民采坑底部凹凸不平，现状民采坑由 7 号竖井疏干水排入形成水面，汇水面积 947m²，民采坑原地貌形成挖掘深坑，破坏了原生地形地貌景观（见照片 3-45、照片 3-46、图 3-12）。

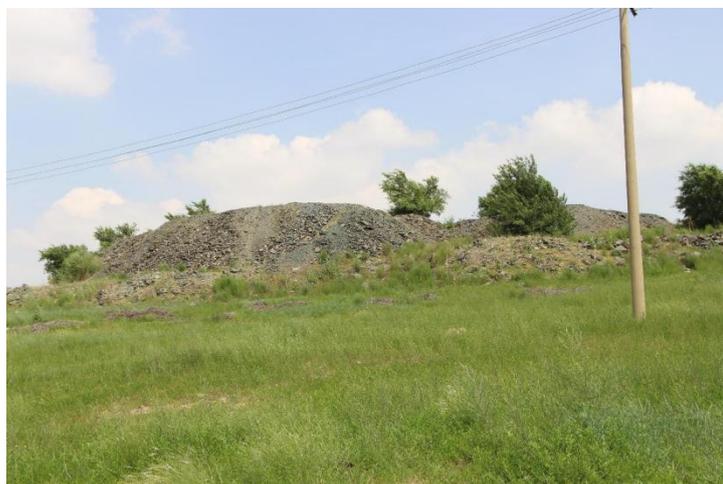
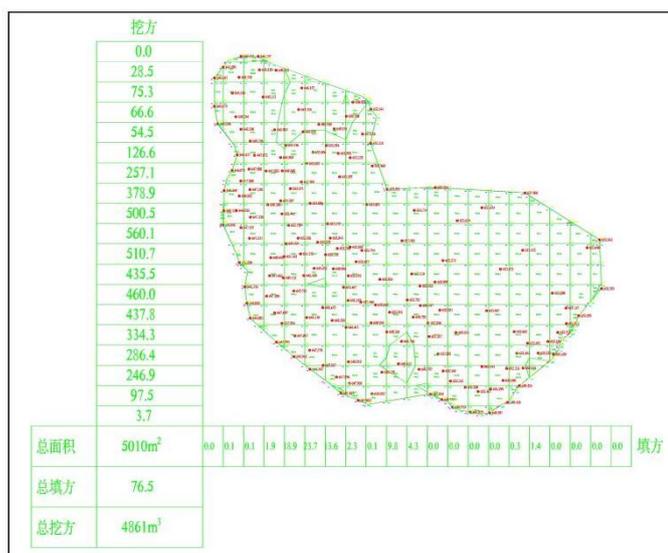
废石堆 4 位于大孤山采区南侧，占地面积 5169m²，顺坡堆放，堆高 2-7m，堆放坡度 40° -45°，现堆放废石 4861m³，废石堆 4 废石放形成人工堆积地貌，破坏了原生地形地貌景观（见照片 3-47、图 3-13）。

对废石堆4清运、覆土、恢复植被、管护。

对废石堆4进行清运，清运工程量为 4861m^3 （见图6-1）。

对场地进行覆土，设计恢复为草地，覆土厚度 0.3m，覆土面积 5169m^2 ，覆土工程量 $5169\text{m}^2 \times 0.3\text{m} = 1551\text{m}^3$ 。

对覆土后的场地种草，草种选择针茅，撒播面积 5169m^2 。

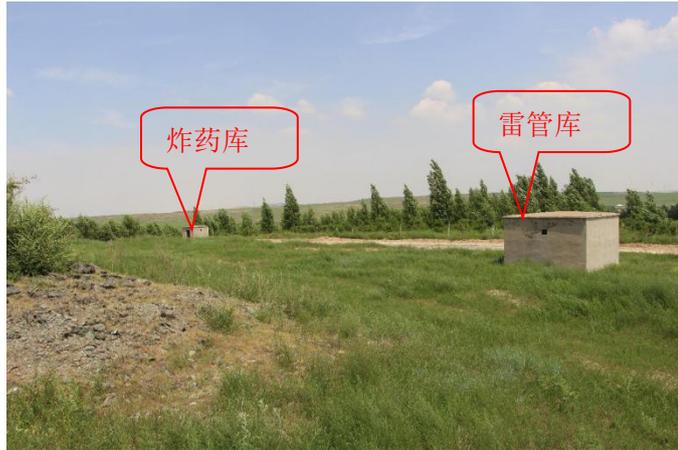
照片3-50 废弃炸药库雷管库

废弃炸药雷管库位于大孤山采区南侧，占地面积18m²，其中炸药库高2m，长3m，宽3m，占地面积9m²；雷管库高2m，长3m，宽3m，占地面积9m²，场地平整无切坡，废弃炸药雷管库原地貌形成建筑，破坏了原生地形地貌景观(见照片3-50)。

近期对废弃炸药雷管库拆除、清运、覆土、恢复植被、管护。

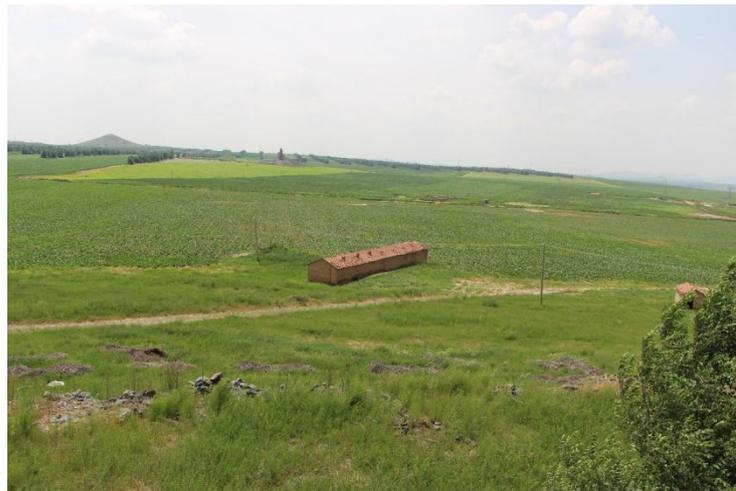
照片3-51 办公生活区2

办公生活区2位于大孤山采区南侧，占地面积151m²，场地布置砖混宿舍、厕所，其中宿舍高3.5m，长27m，宽5m，占地面积135m²，场地平整无切坡，办公生活区2原地貌形成建筑，破坏了原生地形地貌景观（见照片3-51）。

对办公生活区2拆除、清运、覆土、恢复植被、管护。

拆除场地内建筑物，建筑物为砖混结构平房，高度3.5m，拆除量按建筑面积的10%计，则工程量为 $151\text{m}^2 \times 3.5\text{m} \times 10\% = 53\text{m}^3$ 。

对拆除建筑废弃物进行清运，清运工程量为 53m^3 。

对场地进行覆土，设计恢复为草地，覆土厚度 0.3m，覆土面积 151m^2 ，覆土

工程量 $151\text{m}^2 \times 0.3\text{m} = 45\text{m}^3$ 。

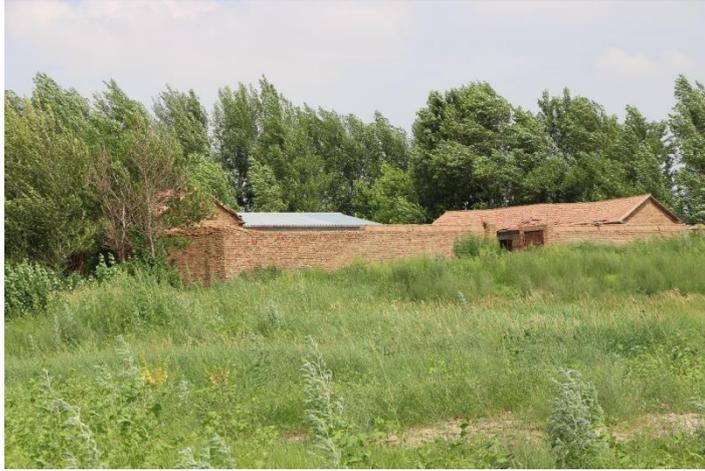
照片3-52 办公生活区3

办公生活区3位于大孤山采区南侧，占地面积1012m²，场地布置砖混宿舍、库房，其中宿舍高3.5m，长38m，宽5m，占地面积190m²，场地平整无切坡，办公生活区3原地貌形成建筑，破坏了原生地形地貌景观（见照片3-52）。

近期对办公生活区3拆除、清运、覆土、恢复植被、管护。

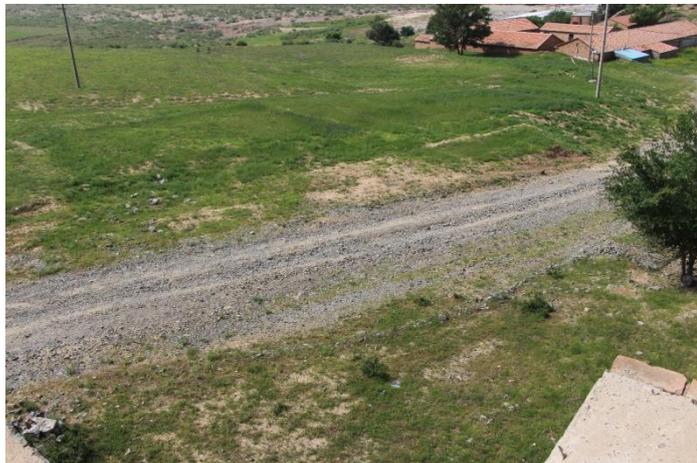
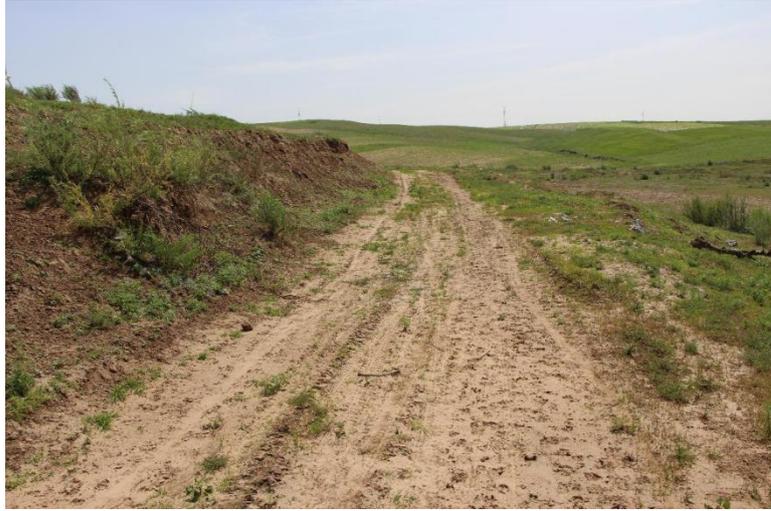
现状敖包山采区、9号脉采区、大孤山采区内道路较多，其中大部分为农用耕地间道路，其中由农用耕地间道路引至矿区内道路长1749m，路面宽3.0m，均为土质路面，占地面积为5247m²，因矿区地势，矿区道路局部形成切坡，其中由敖包山采区办公生活区1至选厂路段形成切坡，其中切坡高0.5-1m，长208m，坡度40-45°，矿区道路部分切坡及常年碾压，破坏了原生地形地貌景观（见照片3-53、照片3-54）。

近期对大孤山采区矿区道路两侧散落废石进行清运。

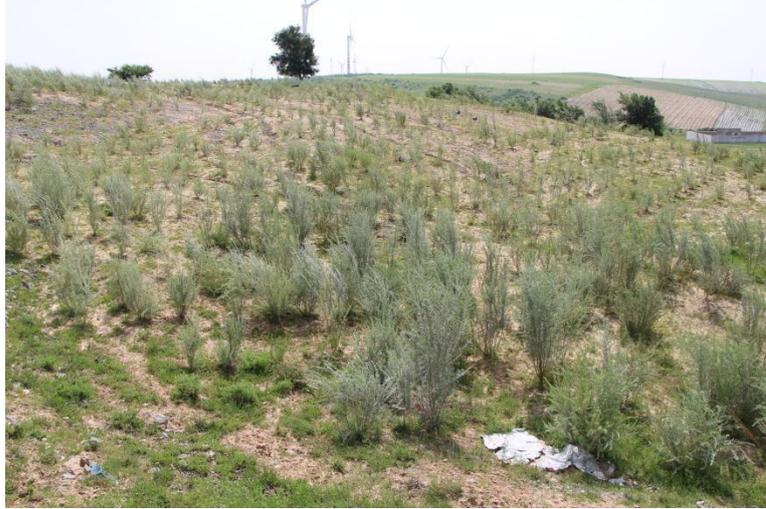
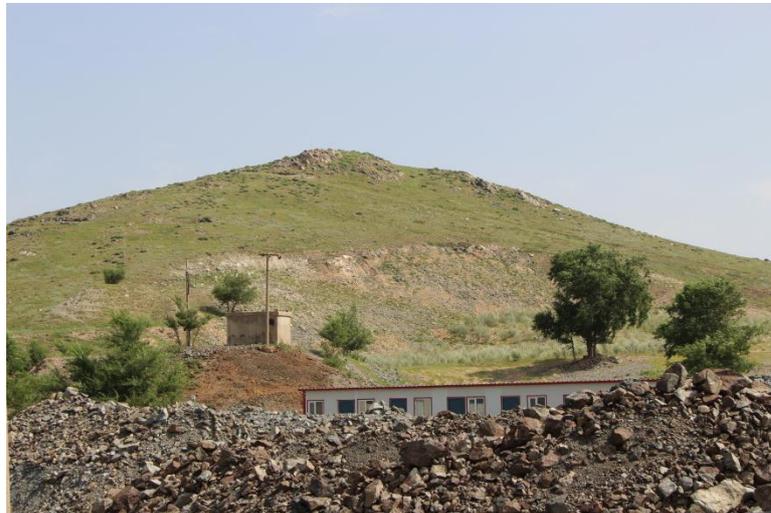
1、矿山现状已对一分期设计治理的相关工程完成治理，并且完成验收。根据现场踏勘情况，矿山地形地貌恢复较好，植被恢复成活率较低，建议矿山根据一分期设计进行补植。
