翁牛特旗下泡子萤石矿
2026年度矿山地质环境治理计划书

翁牛特旗下泡子萤石矿
二〇二六年三月

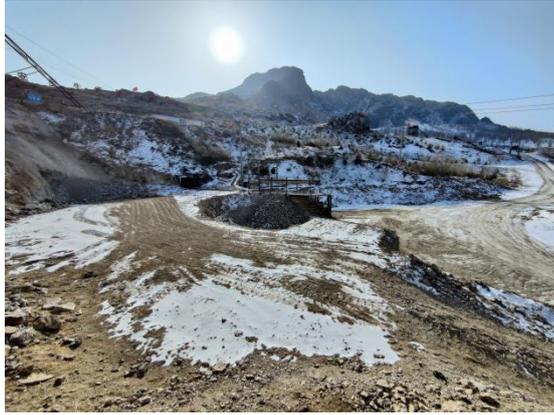
照片 3-12 平硐工业场地

平硐工业场地位于矿区内中东部，呈不规则形状，占地面积为 2106m²。平硐口标高为 741.52m，断面为三心拱形，净断面规格为 2.0×2.3m，长约 102m，开拓深度为 185m。场地建设对山体造成了切坡，切坡高度约 3m，坡角约 70°，切坡长度约 20m。未发生崩塌、滑坡等地质灾害，现状条件下地质灾害不发育（见照片 3-12）。

现状条件下，井口标高为 741.52m，开拓深度为 185m，该场地局部区域揭露含水层，破坏了矿区基岩裂隙含水层结构，对含水层有一定的影响。

平硐工业场地的建设直接破坏了地表形态和植被，与原有自然景观不协调，破坏了原有地形地貌景观。

平硐工业场地占地面积为 2106m²，破坏的土地资源类型有采矿用地、天然牧草地，其中采矿用地 1214m²，天然牧草地 892m²。

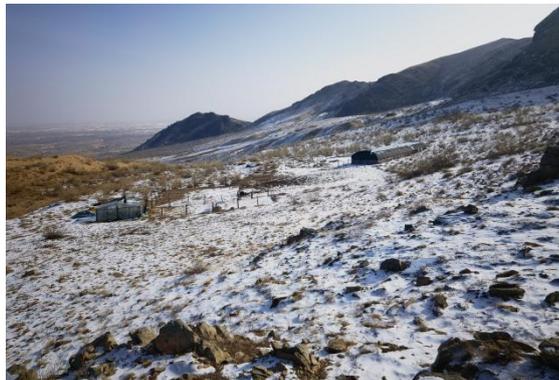
照片 3-13 采空区

根据《治理方案》对采空区的概述，共形成两段采空区，730m-710m 水平标高（长约 30m）和 602m 中段至 558m 中段区域（长约 264m），形成采空区面积约 7589m²，采空区范围内及周边无地裂缝、地面沉陷等地质灾害形成，现状条件下地质灾害不发育（见照片 3-13）。

根据现状并结合矿区水文地质资料，矿区采矿影响的含水层为基岩裂隙含水层，基岩裂隙水稳定水位标高一般分布在 655m~695m 之间，矿山现状开采最低标高 528m，破坏了含水层结构。

采空区面积 7589m²，现状情况下未发生地面沉陷地质灾害，未破坏地形地貌景观。

现状未发生地面沉陷地质灾害，采空区的分布未造成土地资源的破坏。

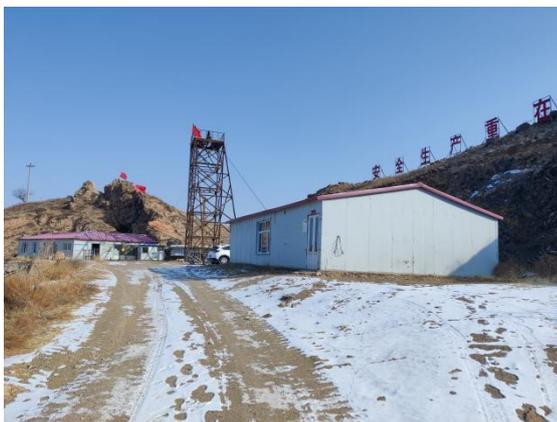
照片 3-14 1#竖井工业场地

竖井工业场地 1 位于矿区内东南侧，占地面积 1072m²。场地内包括：SJ1、卷扬房、空压机房等相应建筑设施。竖井井口标高 751.02m，井筒断面为矩形，净断面规格为 2.4×2.6m。，开拓深度为 203.02m（含 10m 井底水窝），废石堆放在废石场，现状条件下地质灾害不发育（见照片 3-14）。

现状条件下，井口标高为 751.02m，井深 203.02m，竖井井下巷道的开拓，破坏了矿区基岩裂隙含水层结构，矿井涌水量一般为 30-50m³/h，大部分矿井涌水用于井下凿岩使用，剩余部分通过井下疏干管道外排。井巷的开拓对含水层有一定的影响。

1#竖井工业场地的建设直接破坏了地表形态和植被，与原有自然景观不协调，破坏了原有地形地貌景观。

1#竖井工业场地占地面积为 1072m²，破坏的土地资源类型全部为天然牧草地。

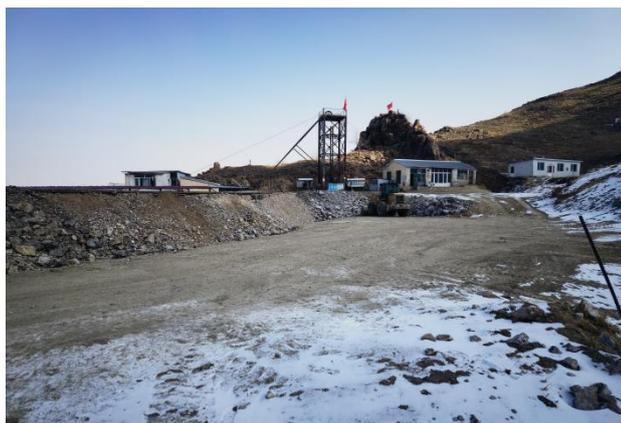
照片 3-15 2#竖井工业场地

竖井工业场地 2 位于矿区内东侧，占地面积为 1874m²。场地内包括：SJ2、卷扬房、空压机房、休息室等相应建筑设施。竖井井口标高 750.27m，井深 153.27m

（含 5m 井底水窝），井筒断面为矩形，净断面规格为 2.4×2.6m，废石堆放在废石场，现状条件下地质灾害不发育（见照片 3-15）。

现状条件下，井口标高为 750.27m，井深 153.27m，竖井井下巷道的开拓，破坏了矿区基岩裂隙含水层结构，矿井涌水量一般为 30-50m³/h，大部分矿井涌水用于井下凿岩使用，剩余部分通过井下疏干管道外排，破坏了含水层结构。

2#竖井工业场地的建设直接破坏了地表形态和植被，与原有自然景观不协调，破坏了原有地形地貌景观。

竖井工业场地 2 占地面积为 1874m²，破坏的土地资源类型为采矿用地及天然牧草地，其中采矿用地 1316m²、天然牧草地 558m²。

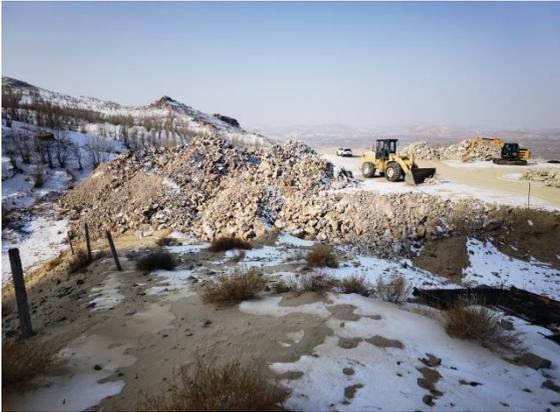
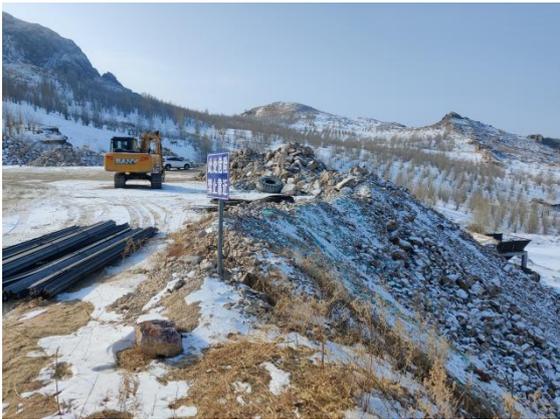
照片 3-16 废石场

废石场位于矿区内东侧，平硐工业场地的西侧，为平硐开拓和生产形成的废石堆放处，废石场占地面积为 5225m²。场地内废石顺坡堆放，堆体平均高度约 5-20m，堆体边坡角约 45°，废石方量约为 18096m³，现状堆体稳定。现状条件下地质灾害不发育（见照片 3-16）。

废石场的建设未揭露含水层，对含水层无影响。

废石场压占土地面积为 5225m²，形成的人工堆积地貌，破坏了原有地形地貌景观。

废石场占地面积为 5225m²，压占的土地类型有采矿用地、天然牧草地，其中采矿用地 4277m²、天然牧草地 948m²。

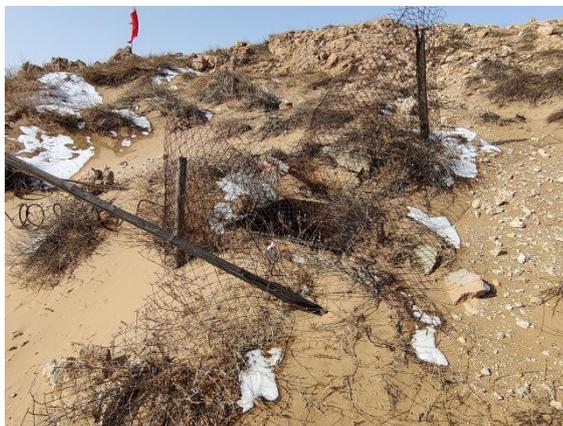
照片 3-17 通风井

通风井场地位于矿区东部，场地占地面积 20m²，井口标高 771.00m，净断面规格为 2.0×2.0m。井深 30m。风井建设在山坡上部，无较大规模的剥挖切坡工程，现状条件下地质灾害不发育（见照片 3-17）。

现状条件下，井口标高为 771.00m，井深 30m，通风井开拓仅作矿山生产通风使用，井仓位于地下水位之上，现状不产生疏干水，通风井的建设对含水层无影响。

通风井的建设破坏了原有地形地貌景观。

通风井占地面积为 20m²，破坏土地资源类型为均为天然牧草地。

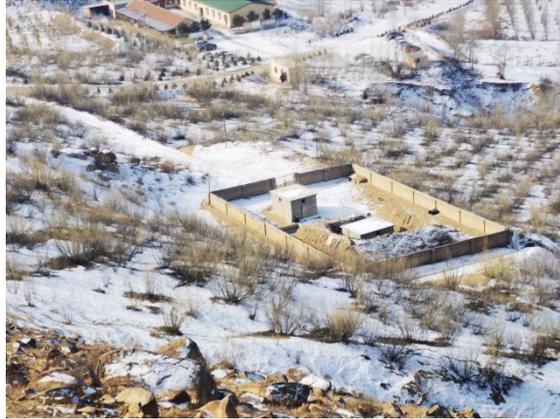
照片 3-18 炸药库

炸药库位于矿区东侧，场地呈方形，占地面积 804m²。炸药库建设在山坡底部平缓处，为砖混结构小型建筑，周围无切坡，现状条件下地质灾害不发育（见照片 3-18）。

炸药库为地表建设工程，未揭露含水层，对含水层无影响。

炸药库形成的人工地貌与原地貌形态不和谐，破坏了原有地形地貌景观。

炸药库占地面积 804m²，破坏土地资源类型均为天然牧草地。

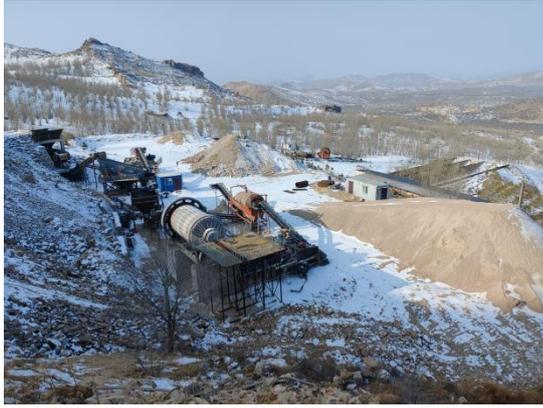
照片 3-19 废石加工场地

废石加工场地位于位于矿区中部，废石场西侧，不规则状，废石加工场地占地面积为 5194m^2 。场地由破碎设备及破碎后的碎石组成，破碎后的碎石分不同粒径堆放在平整地带，堆体高度 $3\text{-}5\text{m}$ ，堆体边坡角约 35° ，为合理利用资源，矿山将井下产生的废石边生产，边破碎，进行合理利用。现状条件下地质灾害不发育（见照片 3-19）。

废石加工场地的建设未揭露含水层，对含水层无影响。

废石加工场地压占土地面积为 5194m^2 ，形成的人工堆积地貌，破坏了原有地形地貌景观。

废石加工场地占地面积为 5194m^2 ，压占的土地类型有采矿用地、天然牧草地，其中采矿用地 668m^2 、天然牧草地 4526m^2 。

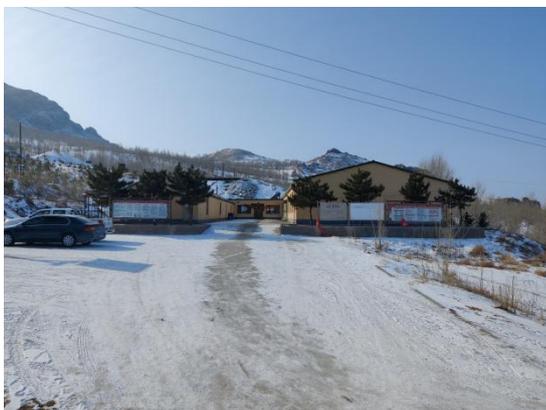
照片 3-20 办公生活区

办公生活区位于矿区西侧的平缓地带，场地呈长方形，包括办公室、宿舍、停车场、值班室、厕所等，为彩钢瓦及砖混结构小型建筑，占地面积 1588m²，高度约 4m，办公生活区进行了水泥硬化，设置了篮球场地，现状条件下地质灾害不发育（见照片 3-20）。

办公生活区属于地表建筑，未揭露含水层，矿区生活用水取自西侧 1km 处下泡子村机井水，少量生活废水向外排放，成分简单，用于绿化，未对含水层造成影响。

办公生活区场地建设破坏了原有地形地貌景观。

办公生活区占地面积为 1588m²，破坏的土地资源类型全部为天然牧草地。

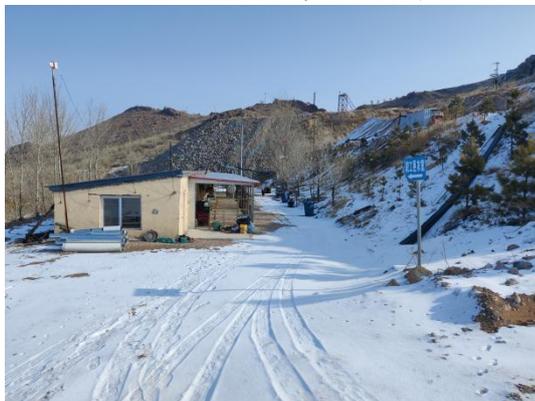
照片 3-21 宿舍

宿舍位于矿区中西部，占地面积 149m²，由 1 处房屋组成，高度约 3m，长方形，为砖混结构，现状条件下地质灾害不发育（见照片 3-21）。

宿舍属于地表建筑，未揭露含水层，未对含水层造成影响。

宿舍场地建设破坏了原有地形地貌景观。

宿舍占地面积为149m²，破坏的土地资源类型全部为天然牧草地。

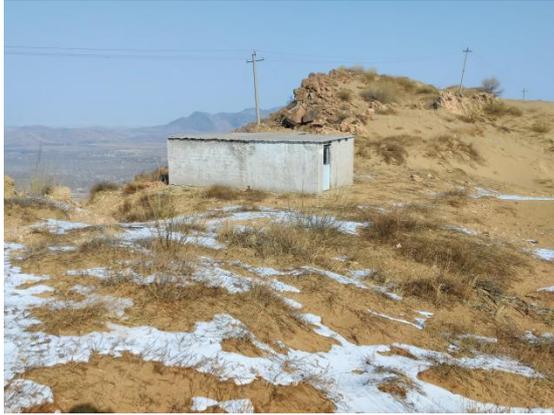
照片 3-22 设备房

设备房位于矿区东北部，占地面积 30m²，高度约 2m，砖混结构，现状条件下地质灾害不发育（见照片 3-22）。

设备房属于地表建筑，未揭露含水层，未对含水层造成影响。

设备房场地建设破坏了原有地形地貌景观。

设备房占地面积为 30m²，破坏的土地资源类型全部为天然牧草地。

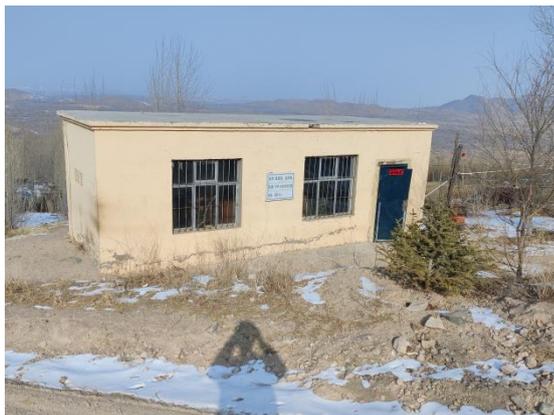
照片 3-23 门卫室

门卫室位于矿区中部，占地面积 30m^2 ，由 1 处房屋组成，高度约 2.5m ，长方形，为砖混结构，现状条件下地质灾害不发育（见照片 3-23）。

门卫室属于地表建筑，未揭露含水层，未对含水层造成影响。

门卫室场地建设破坏了原有地形地貌景观。

门卫室占地面积为 30m^2 ，破坏的土地资源类型全部为天然牧草地。

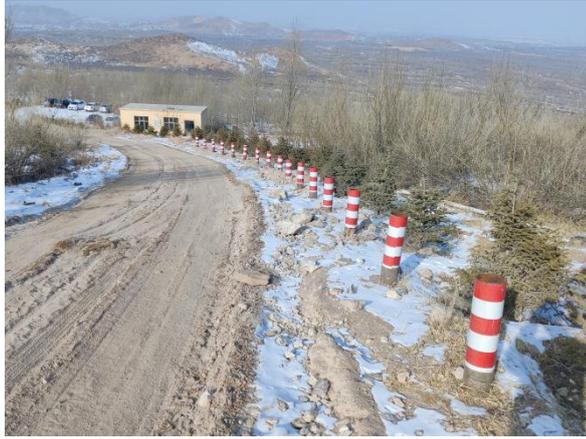
照片 3-25 矿区道路

矿区道路连接各工程单元，总长度 2865m，道路宽约 4m，占地面积 11594m²。矿区道路修建时进行了削高填低，无切坡。现状条件下地质灾害不发育（见照片 3-25）。

矿区道路为地表工程，未揭露含水层，对含水层无影响。

矿区道路的建设改变了周围的原生地表形态，降低了原有地形地貌景观的和谐度。

矿区道路占地面积 11459m²，占用的土地资源类型为采矿用地、其他草地、天然牧草地、其他林地、裸地和有林地，其中采矿用地 1288m²、天然牧草地 5976m²、其他草地 1268m²、其他林地 2257m²、有林地 730m²。

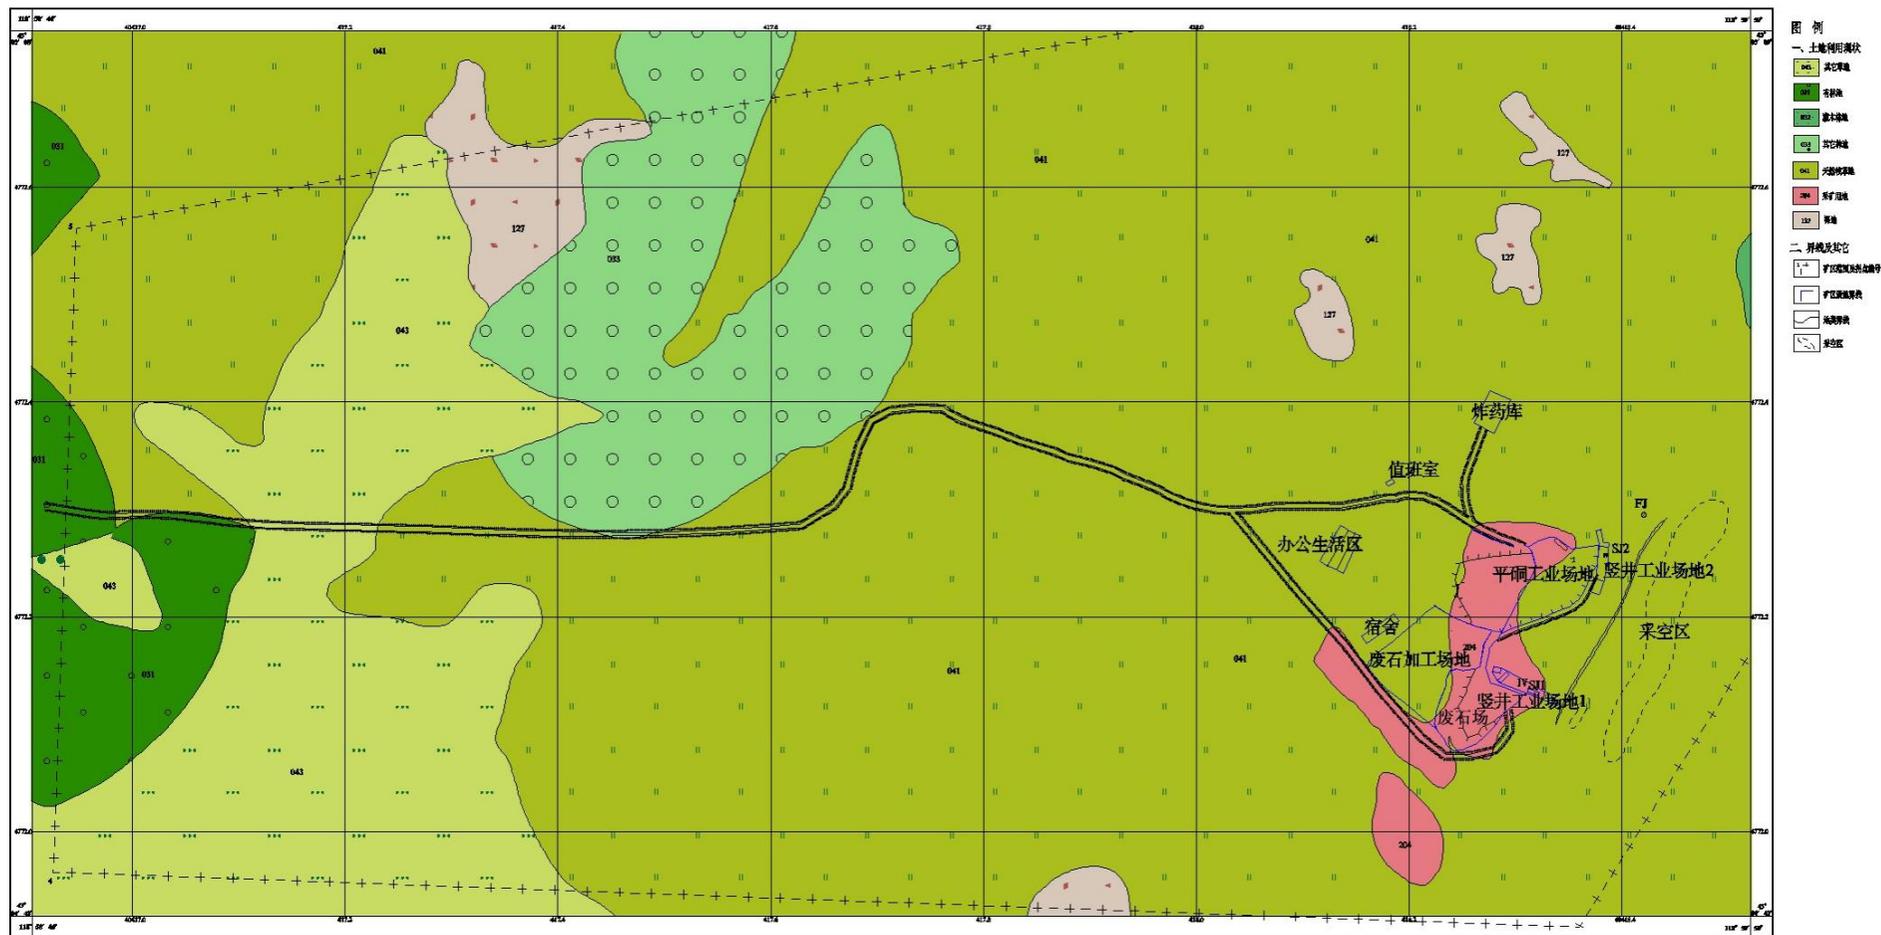
图 3-1 土地利用现状图

矿业活动影响的各单元总面积 29579m²，前期未发生塌陷地质灾害，采空区未破坏地形地貌景观和土地资源。根据土地利用现状图【K50G022081】、【K50G022080】、【K50G023080】、【K50G023081】和《土地利用现状分类标准》（GB/T21010-2007），确定矿山破坏土地利用情况为采矿用地、天然牧草地、其他草地、其他林地、有林地五种类型，总面积 29579m²，土地权属翁牛特旗乌丹镇呼波音艾勒嘎查下泡子村所有，权属明确，界线明显，不存在权属争议。矿山已损毁场地土地利用现状及权属见表 3-5，见图 3-1。

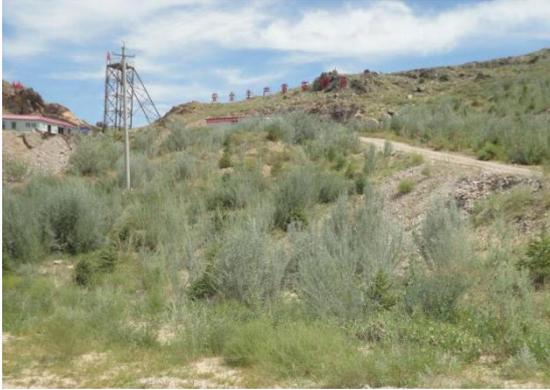
照片2-1 平硐工业场地治理效果

《二分期治理方案》设计治理的工程已完成，治理效果显著。治理效果见照片 2-1 至 2-2。
