翁牛特旗盛世莲花矿业有限责任公司
翁牛特旗长汉卜罗矿区银铅锌矿
2026 年度矿山地质环境治理计划书

编制日期：2026年3月

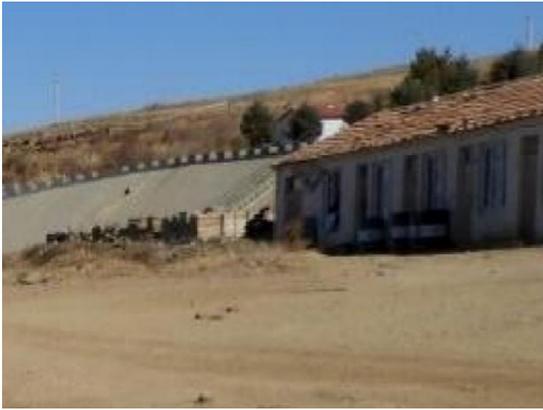
照片2-13 SJ2工业场地治理效果

场地播种景观树50m²；对SJ2工业场地回填工程量1778m³、封堵工程量25m³、拆除工程量174m³、垫坡整形工程量57m³、覆土工程量690m³、播撒草籽2300m²；对废石堆2清运工程量16480m³、覆土工程量2334m³、撒播草籽7780m³；对钻机平台(PT1-PT7)进行回填，切坡总挖方量526m³，则回填工程量为526m³；对水池回填工程量27m³、撒播草籽56m²。完成治理面积12913m²，投入资金12.19万元。见照片2-13至2-20。

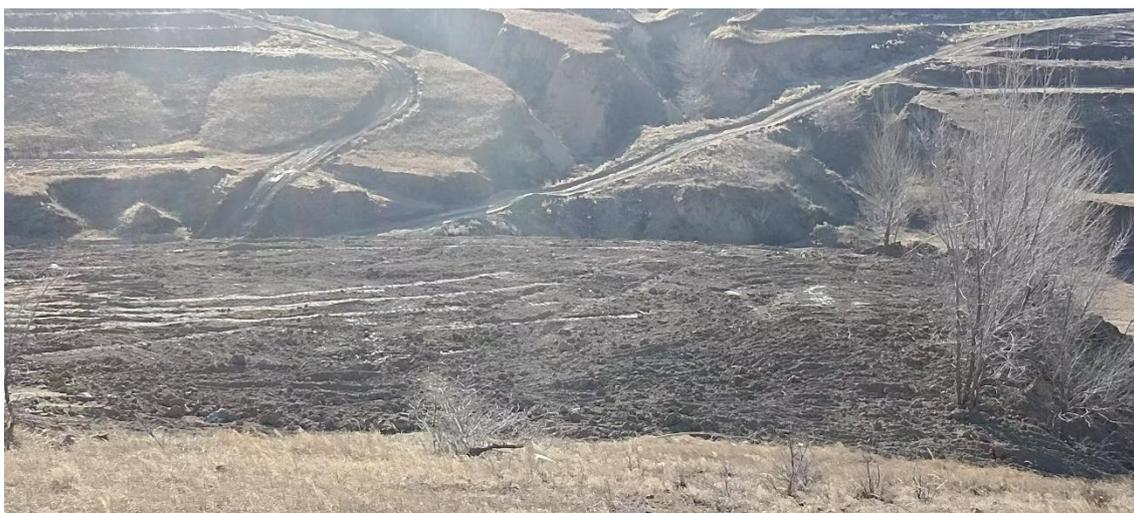
照片2-21 SJ1工业场地治理效果

2024年11月3日，翁牛特旗自然资源局组织有关专家组成核查组对《2024年度矿山地质环境治理计划书》执行情况进行现场核查，专家组认为矿山完成的主体治理工程量与治理工程效果基本符合年度治理计划书的要求。根据现场调查并查验收资料，矿山处于基建状态，矿山已完成《2024年度治理计划书》的治理工程，完成了对SJ1工业场地的拆除、回填、封堵；对遗留宿舍区进行拆除、清运、覆土，由于季节性原因暂未恢复植被；完成治理面积3987m³，投入资金11.33万元。见照2-21、2-22。

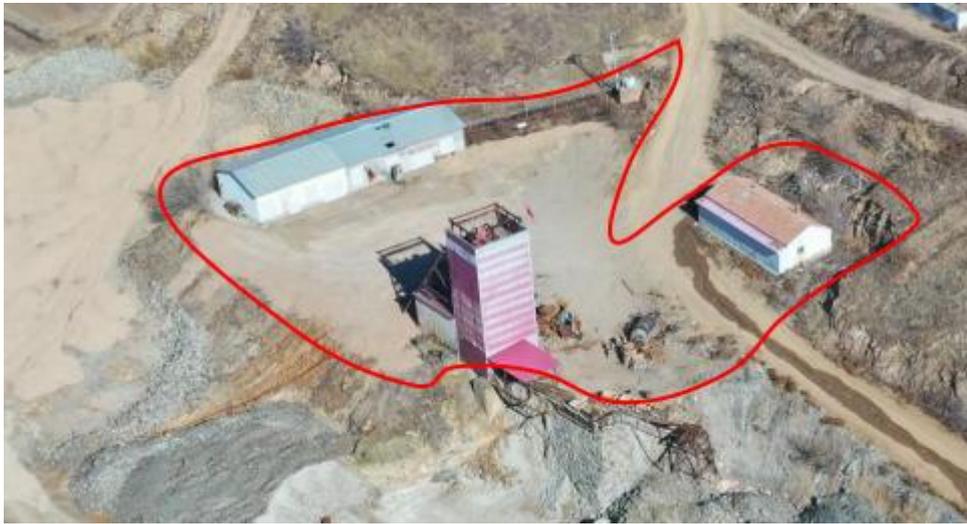
照片 4-1 SJ1 工业场地

场地位于矿区内中部，占地面积为 2300m²。竖井 SJ1 井深 287.97m，井口规格 2.6×2.4m。场地内建有卷扬机房、提升机房等砖混结构建筑物，高约 3m，建筑面积为 290m²，场地东侧存在长约 38m、高约 1.5m、坡度约 45°的土质切坡，西侧与废石堆 1 紧邻。见照片 4-1。

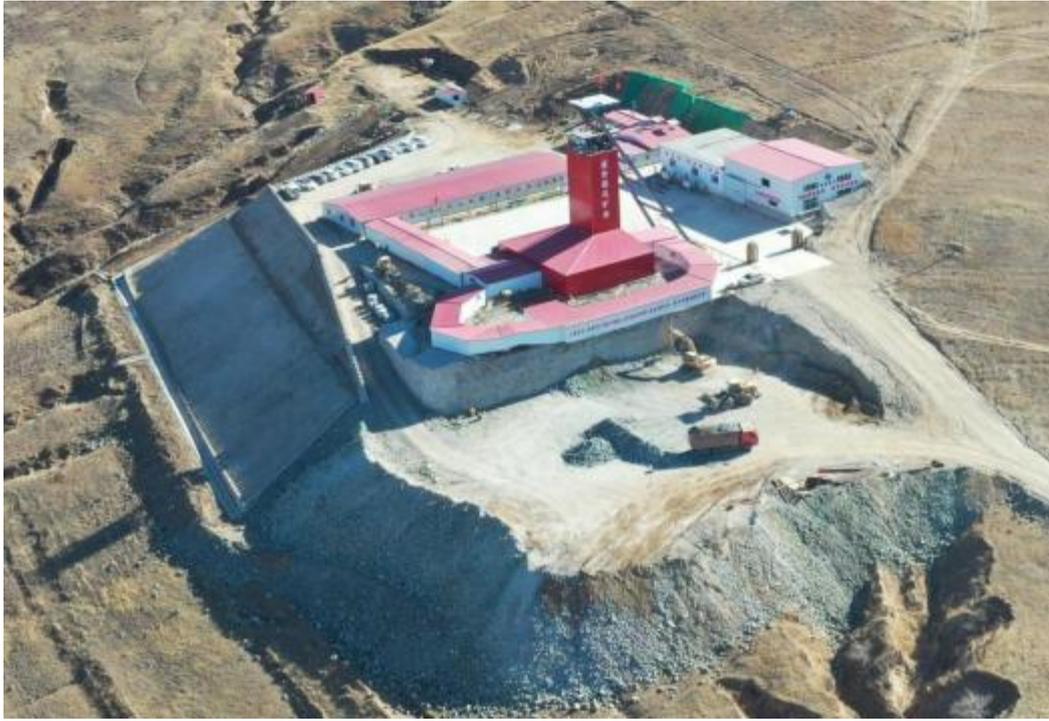
照片 4-2 SJ3 工业场地

场地位于矿区内北部，占地面积为 13532m²。竖井 SJ3 井深 573.50m，井口断面为圆形，净断面规格Φ5.0m。场地内建有提升机房、空压机房、锅炉房、值班室、工人宿舍等砖混结构建筑物，高约 3m，建筑面积为 2170m²，场地南侧存在长 168m、高 1-7.5m 的土质切坡，坡度 45-60°，场地北侧及东侧由废石及碎石土铺垫形成长 96m、高 7-14m 的堆坡，堆坡规整且已修建护坡框格。截水沟位于场地南侧山坡处，长 65m、宽 1m、深 0.8m。场地北西侧与 SJ3 废石场紧邻。见照片 4-2。

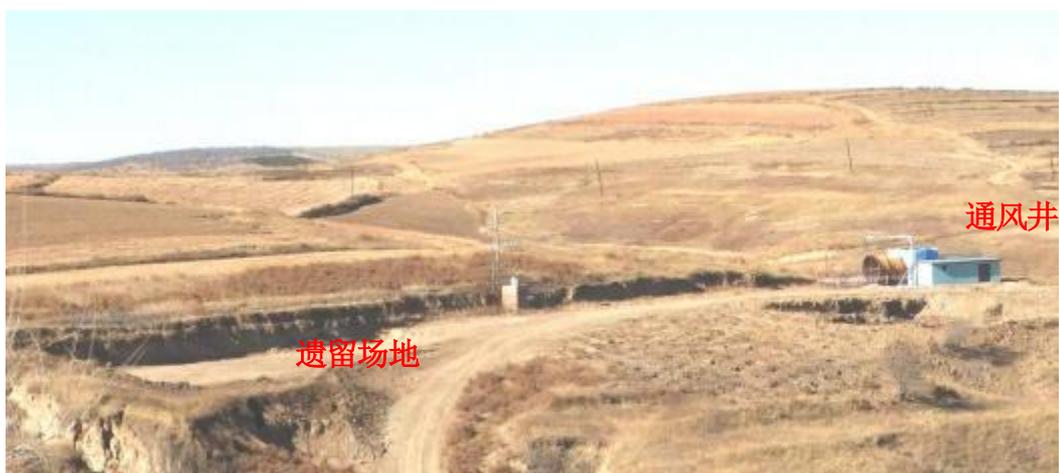
照片 4-3 通风井

场地位于矿区内西部，占地面积为 378m²。通风井井深 366m，井口净断面规格 $\Phi 3.0\text{m}$ ，井口上方建设风机房，高约 3m，建筑面积 96m²。见照片 4-3。

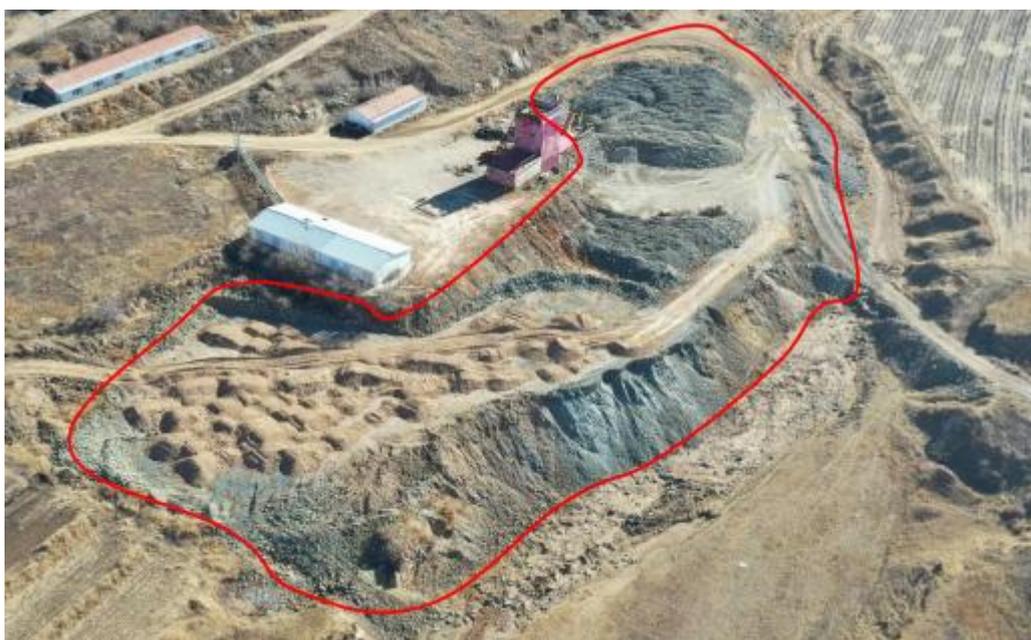
照片 4-4 废石堆 1

场地紧邻 SJ1 工业场地西侧，占地面积为 8854m²。现状废石顺坡堆存于冲沟一侧，堆高 2-9m，堆坡角约 50°左右，废石粒径大小约 10-30cm，堆放废石量约为 16480m³。见照片 4-4。

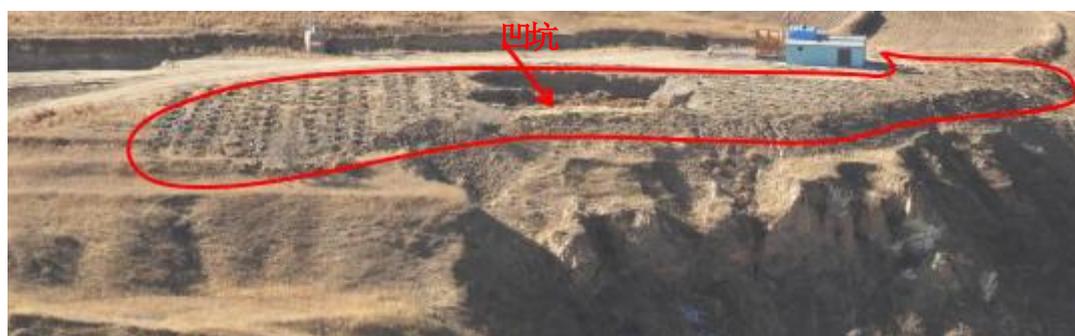
照片 4-5 废石堆 3

场地紧邻通风井东侧，占地面积为 3044m²。矿山已按计划书设计对其进行了治理并栽植了柠条。本次现场调查，治理后场地整体与周边地形基本协调，植被成活率不足 50%。现状治理后场地中部又挖损产生一处凹坑，面积 435m²、深约 0.6-1.2m，挖出碎石土堆存凹坑四周。见照片 4-5。

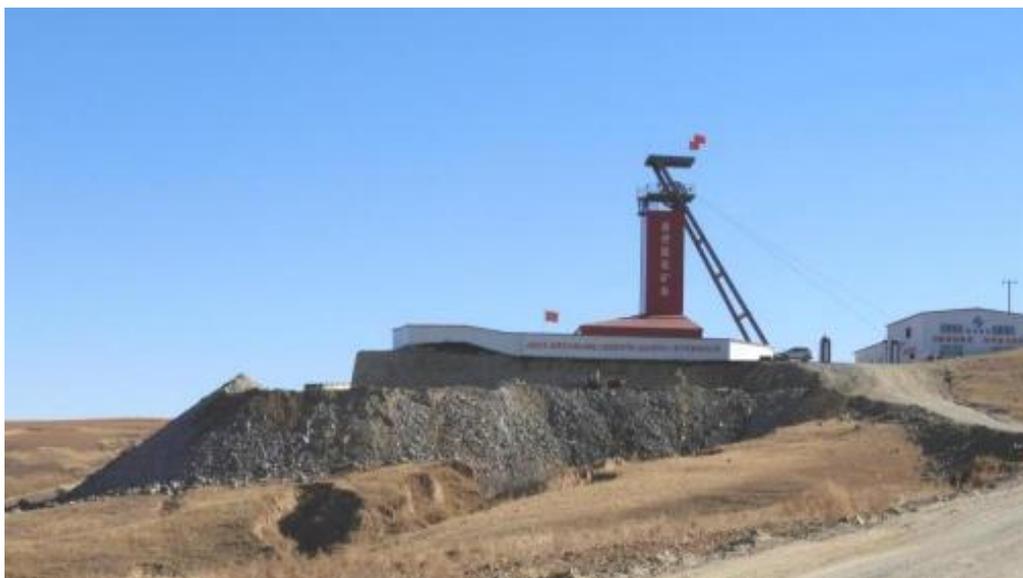
照片 4-6 SJ3 废石场(西侧视角)

场地紧邻 SJ3 工业场地西侧，占地面积为 4388m²。现状废石顺坡堆放，堆高 2-11m，堆坡角约 45°左右，废石粒径大小约 10-30cm，堆放废石量约为 13421m³。见照片 4-6。

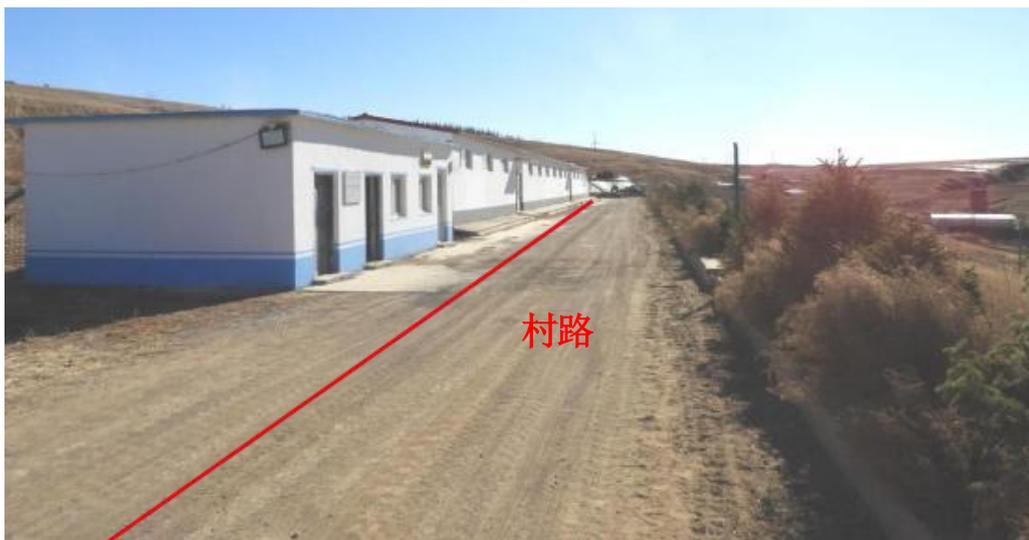
照片 4-7 岩芯库

场地位于矿区北部，岩芯库成长条状延道路建设，为砖混结构平房，高约 3m，占地面积为 468m²。见照片 4-7。

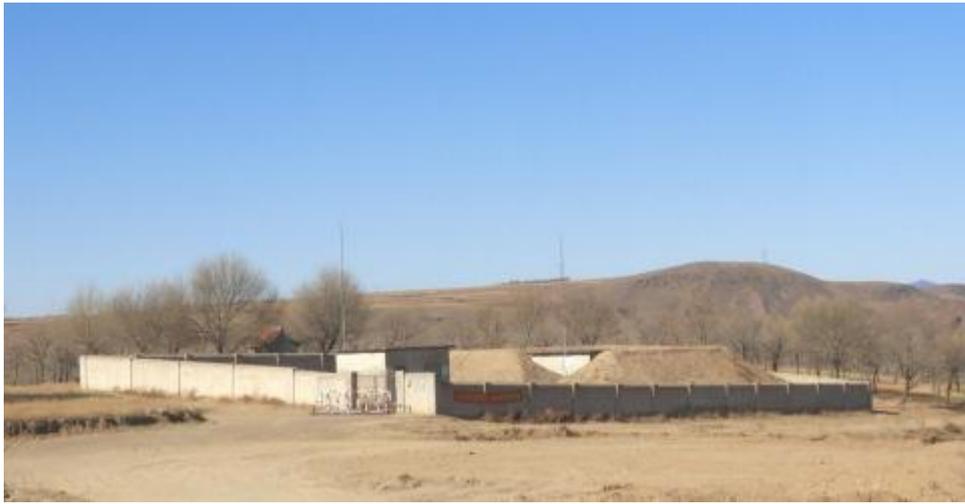
照片 4-8 炸药库

场地位于矿区北部边界外，占地面积为 1348m²。场地周边平缓无人工切坡及堆坡。砖混结构平房，高约 3m，建筑面积约 110m²，四周围墙长 147m、高 2.5m、宽 0.2m。见照片 4-8。

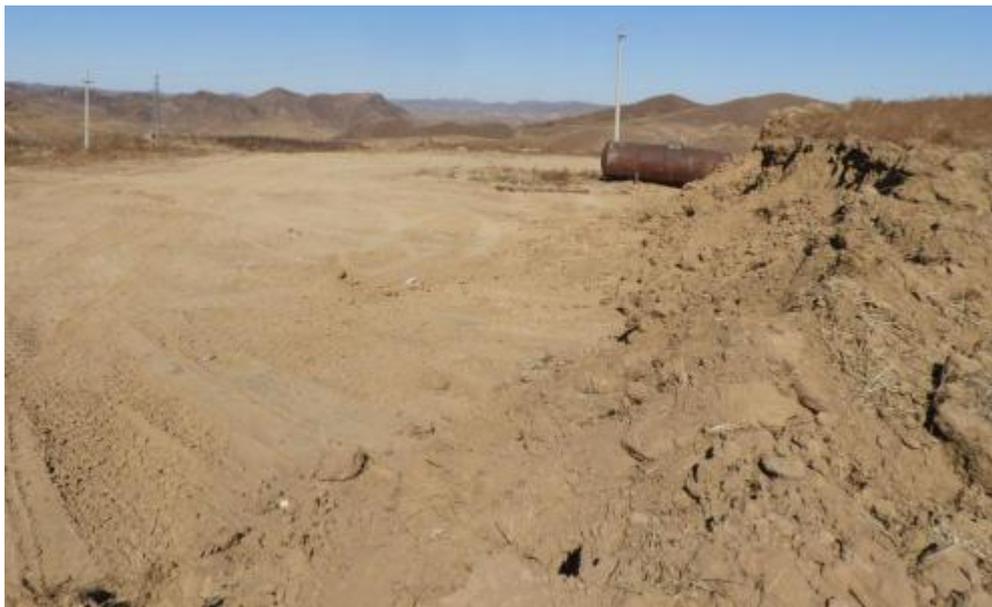
照片 4-9 取土场地

场地位于矿区内北部、SJ2 工业场地西 100m 处，占地面积为 1176m²。为前期治理其它场地临时取土位置，场地内平整，东侧存在取土后遗留切坡长 66m、高 1-1.5m、坡度约 60°，场地未恢复植被。见照片 4-9。

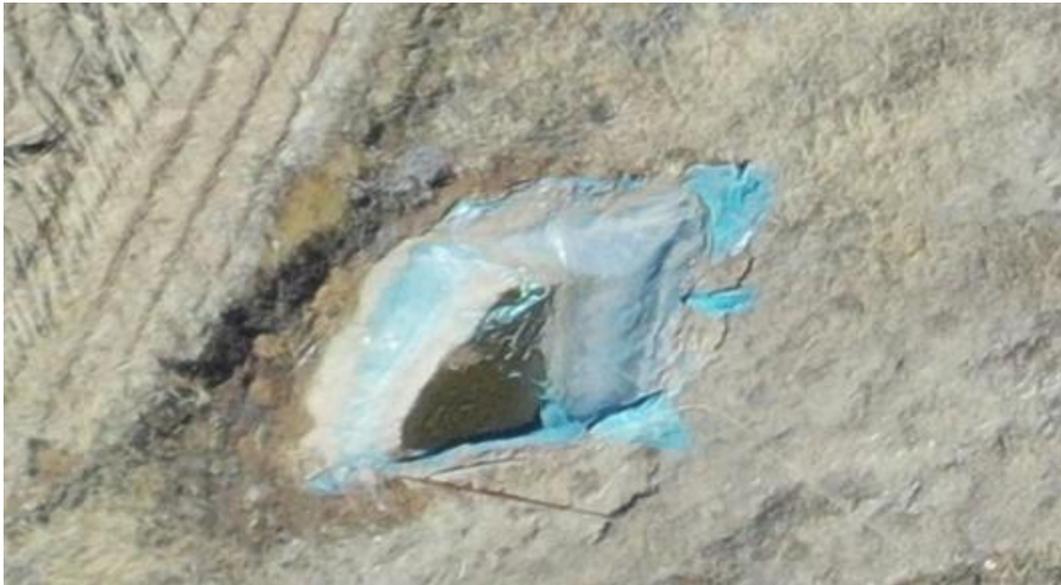
照片 4-10 水池

矿区内存在一处水池，面积 56m²，深约 0.8m，体积约 27m³，挖水池产生碎石土堆存于四周。见照片 4-10。

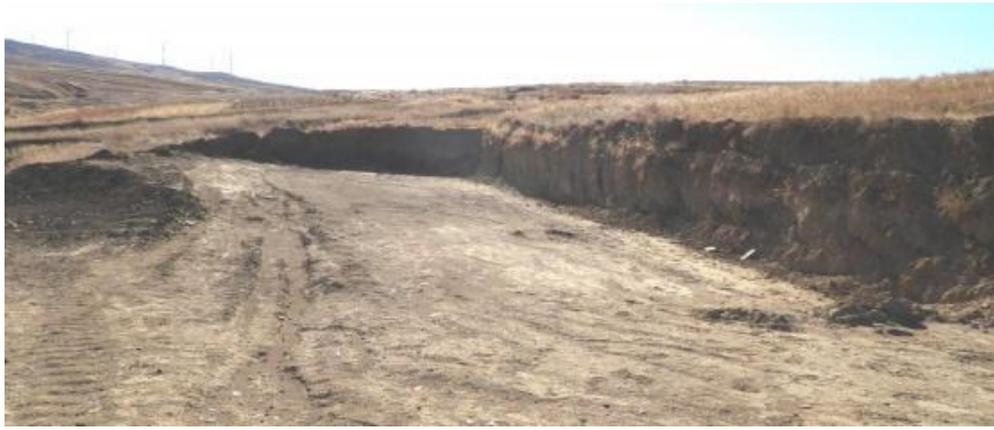
照片 4-11 遗留场地

遗留场地位于通风井南约 40m 处，为建设风井时放置工人临时住宿的活动板房场地，目前活动板房已拆除仅留下一片空地，面积约 1115m²。场地西侧存在长约 88m、高约 1.5m 的土质切坡，切挖碎石土堆存于场地东侧形成长 37m、高 1-2m 的土质堆坡，坡度约 45°。见照片 4-11。

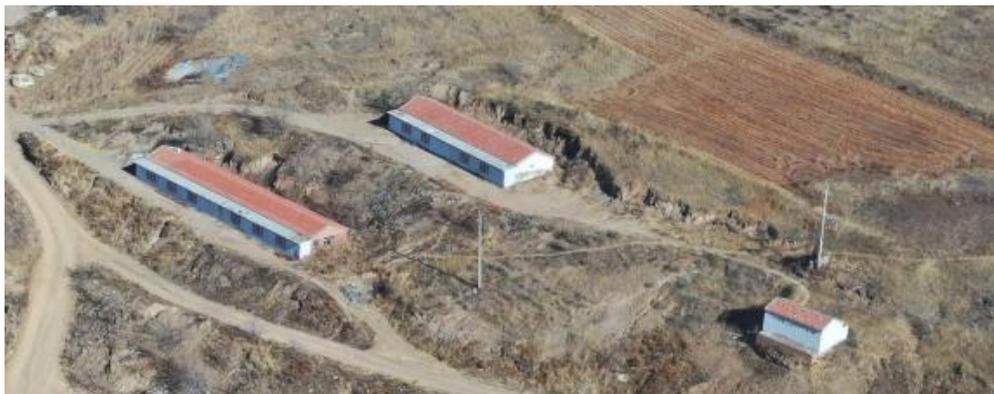
照片 4-12 遗留宿舍区

场地位于 SJ1 工业场地西约 20m 处，占地面积为 1687m²。为建设竖井 SJ1 时期工人临时住宿区，包括两排宿舍及宿舍南约 30m 处的厕所，砖混结构平房高约 3m，建筑面积约 383m²。两排宿舍后缘均存在土质切坡，两层切坡总长 78m、高 1-2m、坡度约 45°，挖出碎石土堆存于房屋前缘形成总长约 80m、高 1-2m 的堆坡。见照片 3-12。

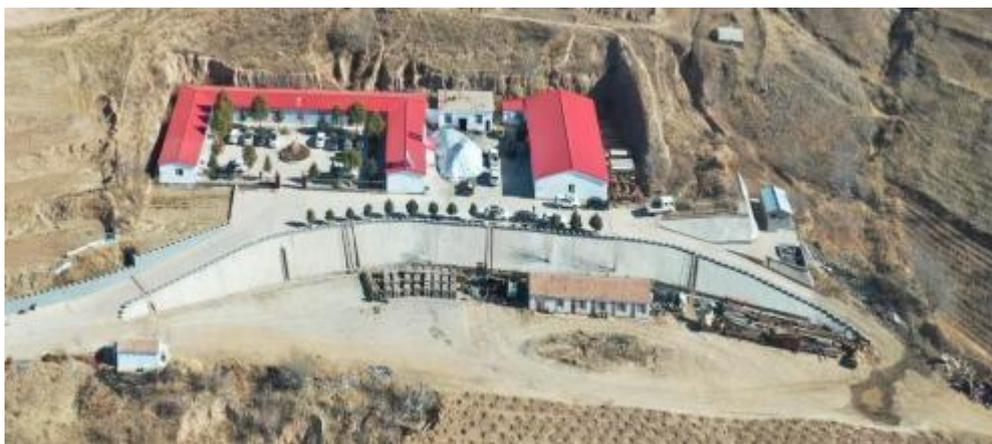
照片 4-13 矿山指挥部(全景)

矿山指挥部位于矿区北部，占地面积 6372m²。场地主要由办公室、宿舍、食堂、库房、泵房、厕所、截水沟等组成，全部为砖混结构平房，高约 3.5m，建筑面积约 1456m²。场地内部分做了水泥硬化，而且设置了景观树及花坛。场地北、东、南侧存在长约 220m、高 1-2.5m 的土质切坡，坡度约 60°；切挖碎石土堆存于场地西侧形成长约 148m、高 1-3.5m 的堆坡，堆坡坡面规整且为水泥硬化坡面，地面及坡面总硬化面积为 3152m²。截水沟位于场地东侧山坡处，长 167m、宽 1m、深 0.8m。见照片 4-13、4-14。

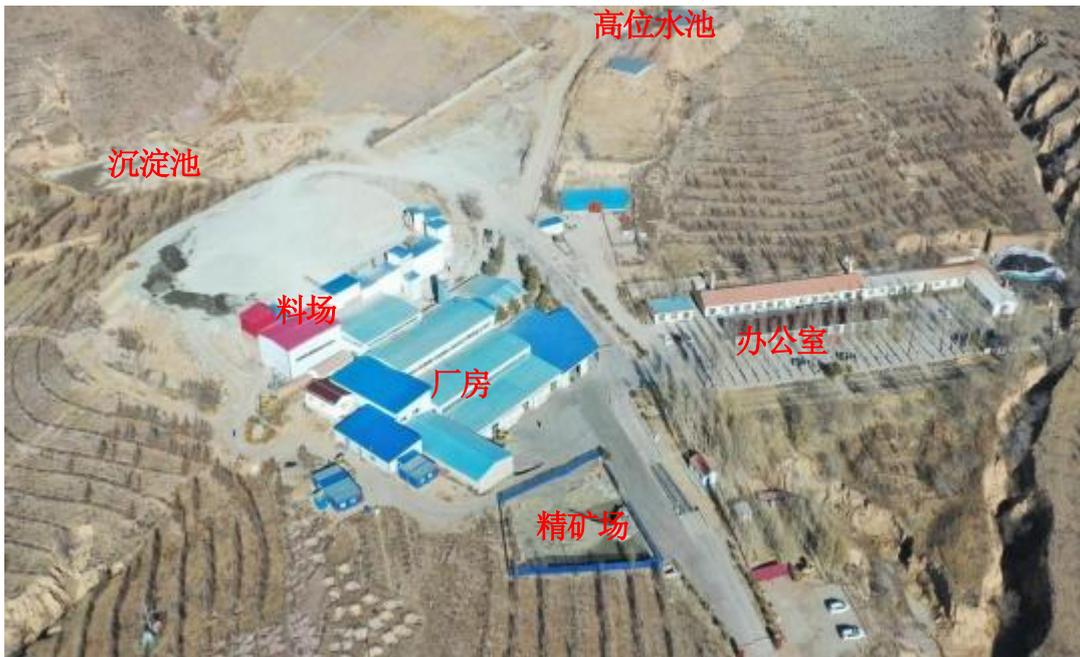
照片 4-15 选矿厂（全景）

选矿厂位于矿区外北西侧直距约 10.3km 处，位于省道 S304 可视范围内，占地面积为 39424m²。该选厂日处理矿石量 1000t，年排尾矿 18.17×10⁴m³。场地主要由料场、厂房、高位水池、沉淀池、精矿场、办公室等组成，场地内建筑物主要为砖混结构，建筑物高约 3-12m，建筑面积 3059m²。建设场地初期办公室及库房等场地后缘切挖山体形成切坡，切坡总长度约 368m、坡高 1-4.5m，坡度平均约 45°；切挖产生碎石土用于铺垫料场形成平台，厂房顺山势由高到低建设无切坡及堆坡。场地部分已采用水泥硬化处理（面积为 5478m²），于办公室前及部分道路两边已设置了花坛及景观树。见照片 4-15。

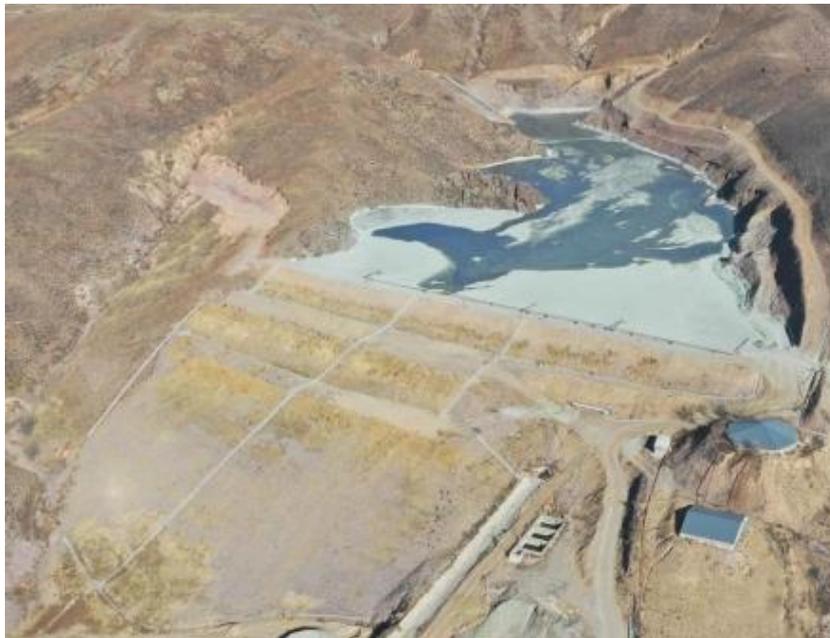
照片 4-16 尾矿库（全景）

尾矿库位于选矿厂房北东侧约 200m 处，局部位于省道 S304 可视范围内，属沟谷型尾矿库，占地面积为 63314m²，现状坝高 33m，坝顶宽 5-6m，内坡比 1: 2、外坡比 1: 2 至 1:1.5。现状库容约 29×10⁴m³，设计最终总坝高 41m，总库容为 67.61×10⁴m³。尾矿库东侧山坡处修建巡视道路时切挖山体形成切坡长约 488m，切坡已进行整形，现状规整。见照片 4-16、4-17。

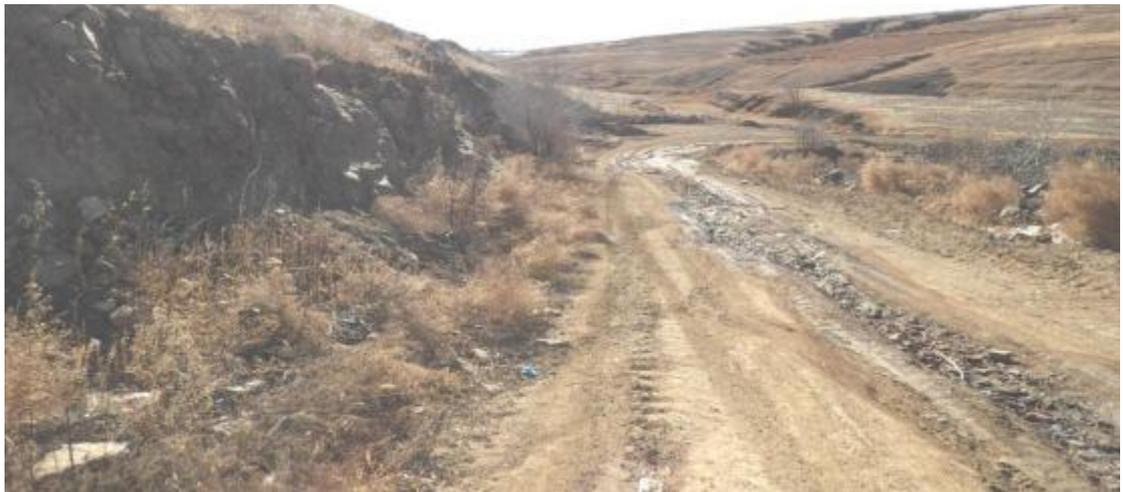
照片 4-18 矿区道路（切坡路段）

矿区道路主要用于连接各功能单元，均为土路，总长约 1903m，宽约 3-4m，总占地面积 5709m²。矿区道路的建设使部分地段产生长约 874m、高 0.5-1m、坡度角 40°-70°左右的土体切坡。见照片 4-18。

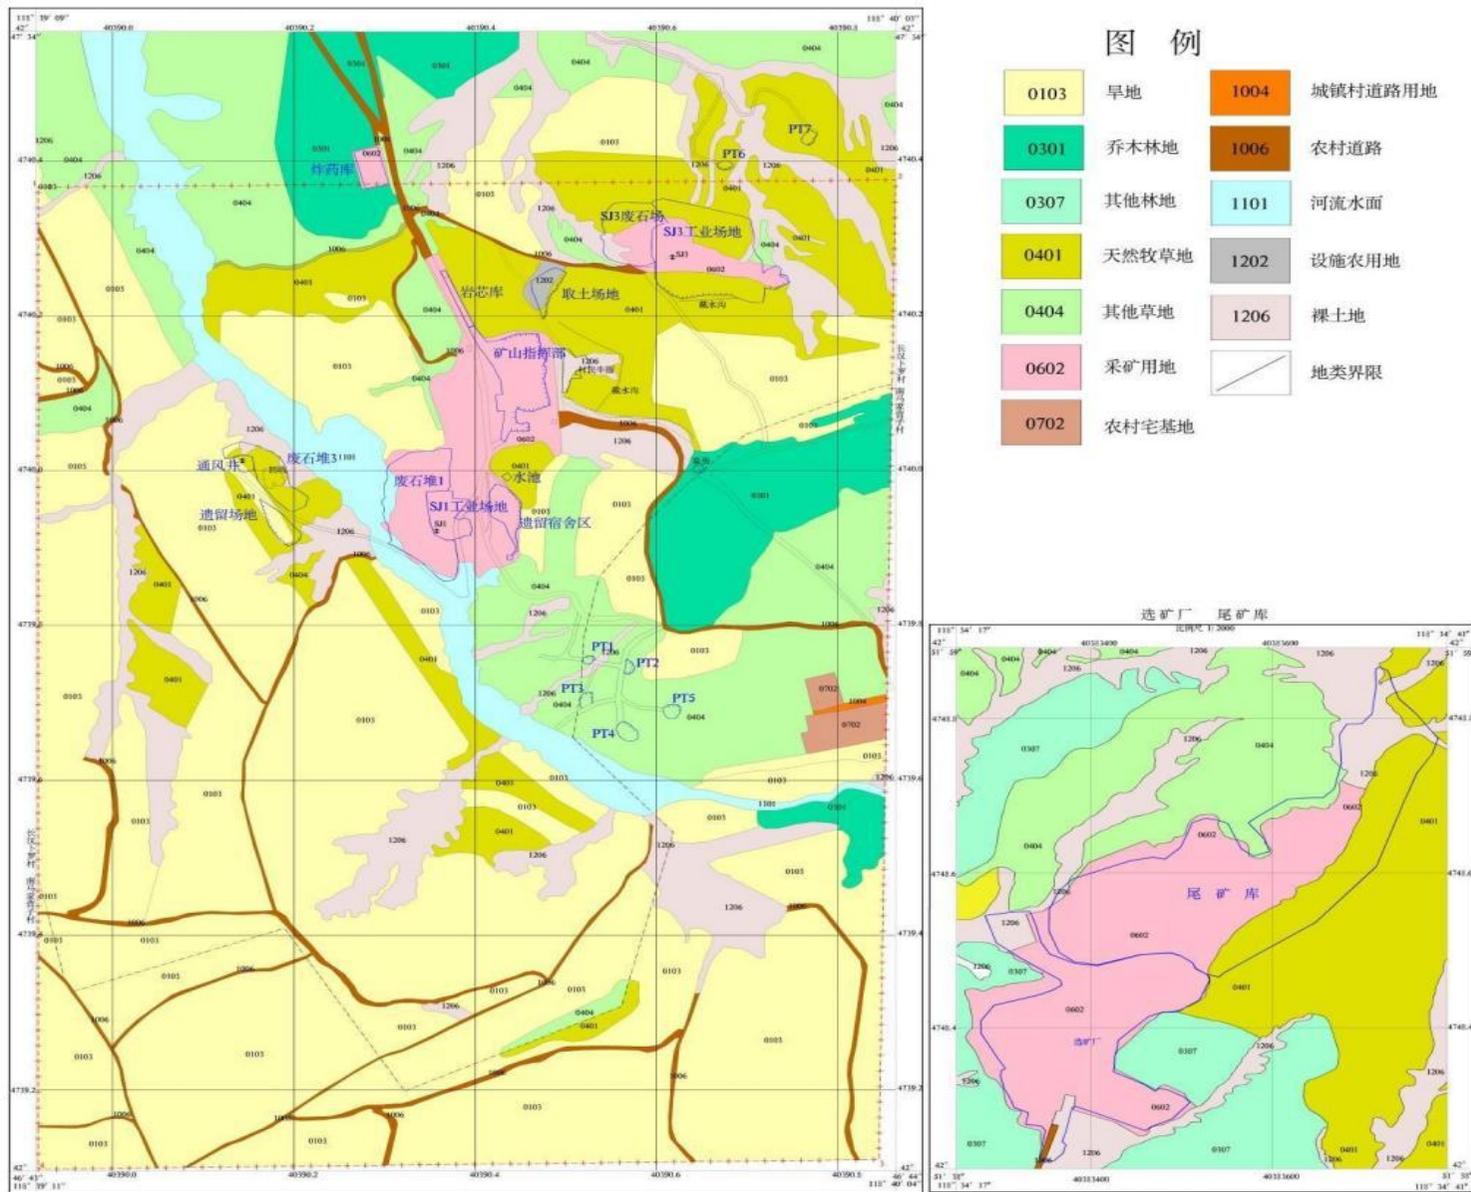
图 4-1 矿山土地利用现状图

根据全国第三次土地利用现状资料，现状已损毁破坏的土地资源利用类型包括旱地(1851m²)、乔木林地(489m²)、天然牧草地(29766m²)、其他草地(5354m²)、采矿用地(102538m²)、农村道路(1415m²)、河流水面(1530m²)、设施农用地(895m²)、裸土地(10980m²)，总面积为 154818m²。矿区土地权属翁牛特旗广德公镇长汉卜罗村、南马家营子村共同所有，选矿厂、尾矿库权属于广德公镇广德公村所有，界线清晰无争议。现状损毁土地资源情况见表 4-2。
