翁牛特旗乌丹镇白音汉嘎查  
新丘后山采石场  
2026 年度矿山地质环境治理计划书

编制单位：翁牛特旗利强商贸有限公司

编制时间：二〇二六年三月

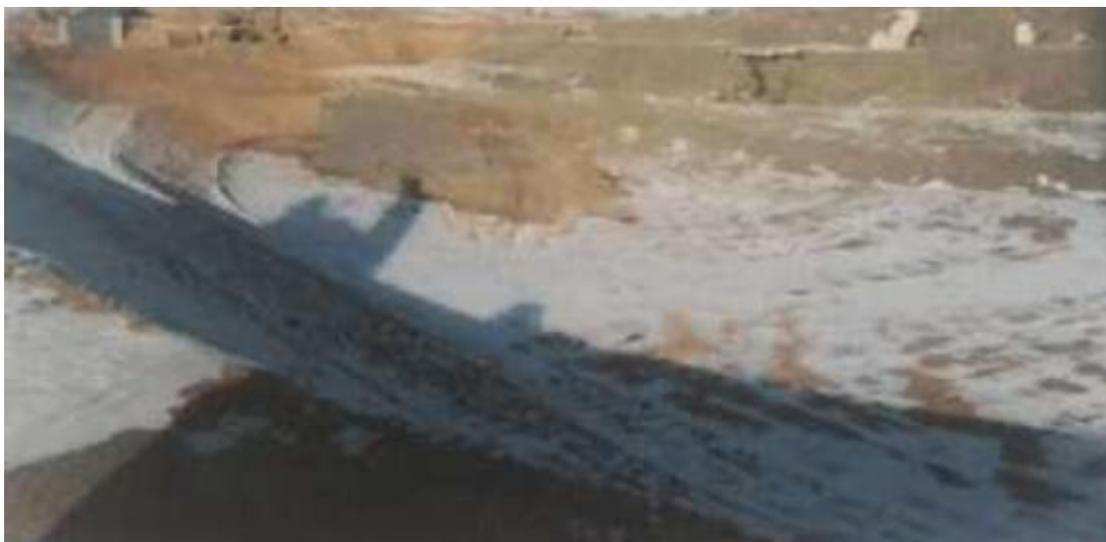
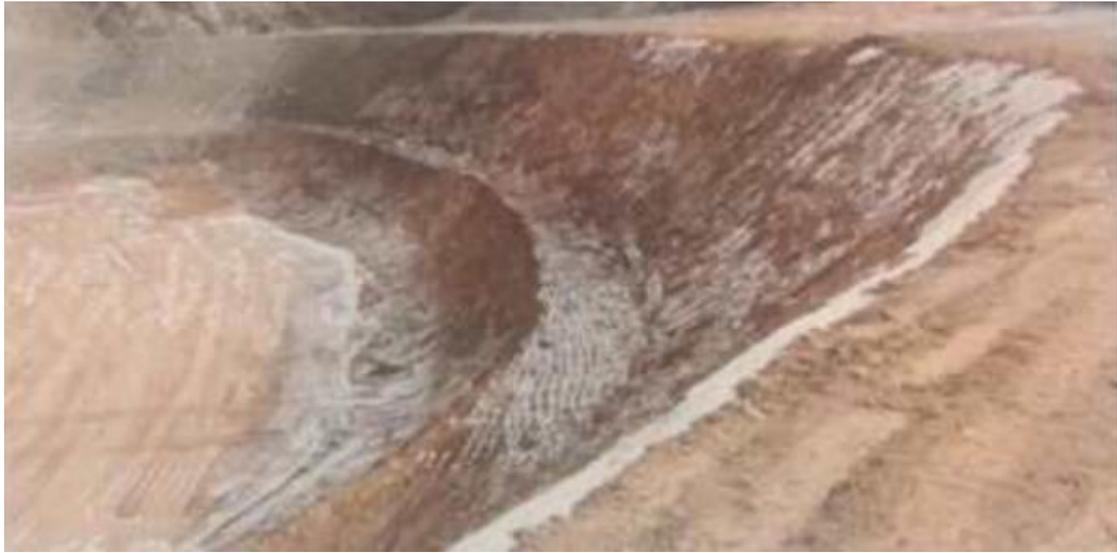
矿山已完成对《原治理方案》设计的治理内容，2019年10月17日，赤峰市国土资源局及有关专家对内蒙古自治区翁牛特旗白音汉嘎查新丘后山采石场进行了现场验收，治理内容及工程量基本符合设计要求，该工程已通过验收。见表2-4，治理完成情况见照片2-1~2-4。

照片2-1 露天采场1治理后照片

照片 2-2 露天采场 1 治理后照片

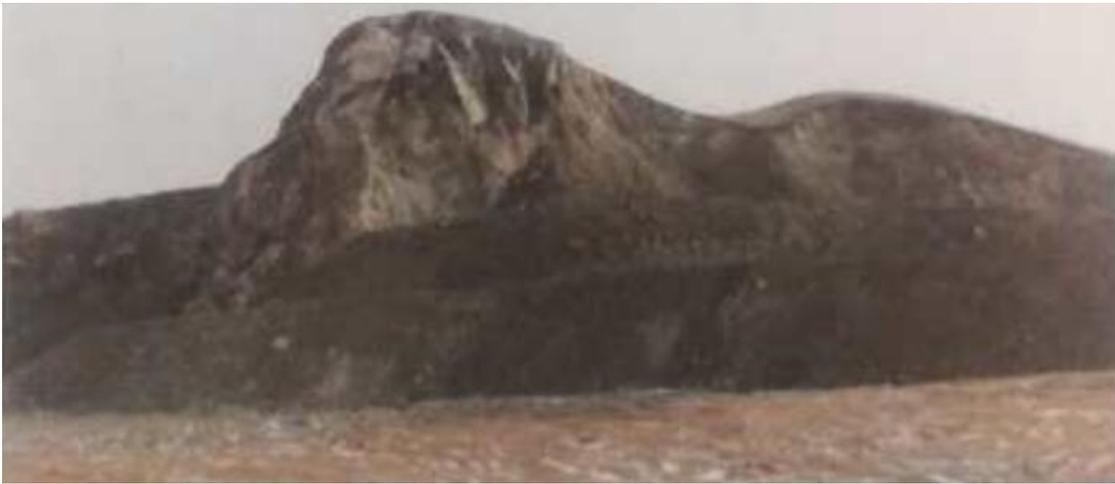
照片 2-3 危岩体清理后照片

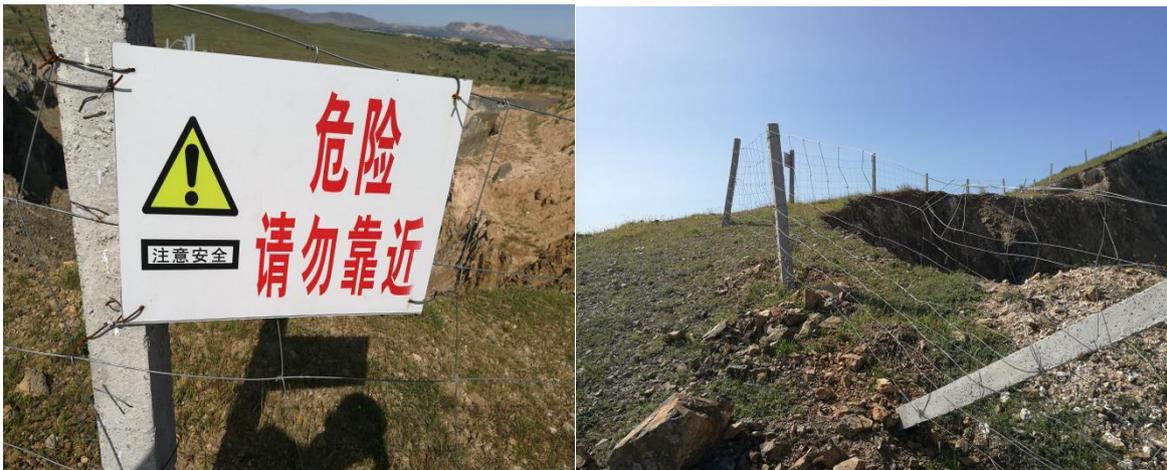
照片 2-4 警示牌及网围栏照片

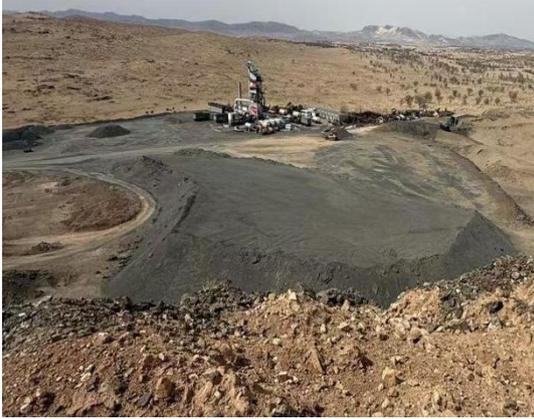
前期治理的露天采场南侧尚未进行覆土、整平，恢复植被；前期治理的杂物堆放场存在少量石粉，植被恢复效果差；前期治理的1号废石场废石清运不彻底，尚未进行复垦；前期治理的机修场地治理效果差，现状仍遗留部分建筑物，未进行拆除，废渣清运不彻底；前期治理的3#工业场地现状用于存放废旧轮胎；场地植被恢复效果差；前期治理的1#露天采场北侧边坡堆放少量石粉，尚未进行复垦。

照片2-5 原杂物堆放场地

本矿山已完成部分《2025年度治理计划书》设计的治理主体任务，但部分场地治理效果不佳，前期治理的部分露天采场现状尚未进行覆土、整平，恢复植被；对前期治理的杂物堆放场场地内少量石粉进行清运，然后对场地进行覆土、整平，恢复植被；对前期治理的1号废石场的废石进行清运，然后对其覆土、整平，恢复植被，对前期治理的机修场地内建筑物、设备进行拆除，拆除建筑物产生的建筑垃圾

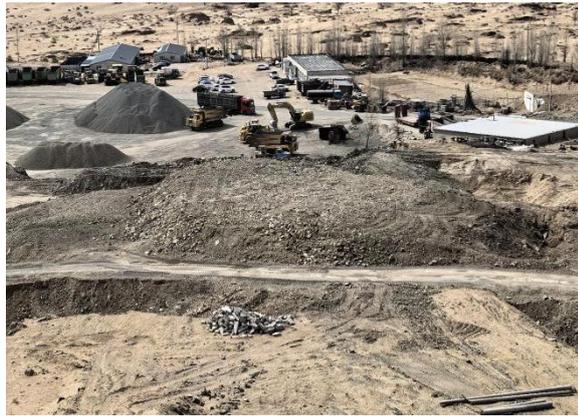
照片2-6 1号废石场

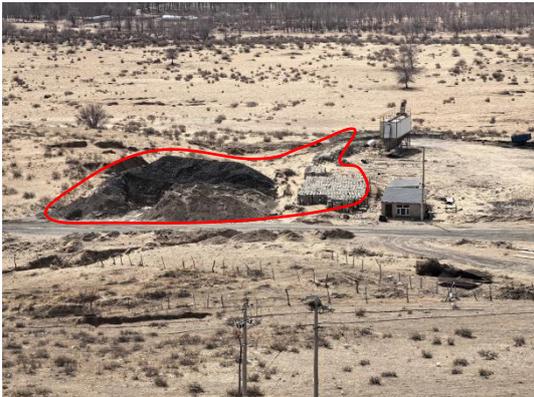
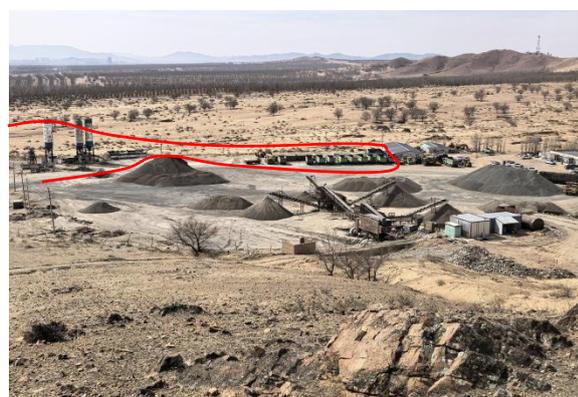
照片2-7 机修场地内废渣堆

照片2-8 机修场地内设备与建筑

清运至当地建筑垃圾处理专用场进行处理，设备拆除后自行售卖，对废渣进行清运，然后对其覆土、整平，恢复植被；对前期治理的3#工业场地内的废旧轮胎进行清运后自行处理，对清运后的场地进行覆土、整平，恢复植被；对前期治理的1#露天采场北侧边坡堆放的少量石粉进行清运，对清运后的场地进行翻耕、整平，恢复植被。

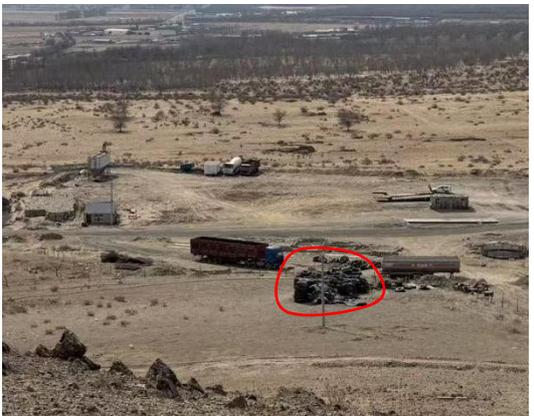
照片2-9 3#工业场地内废旧轮胎

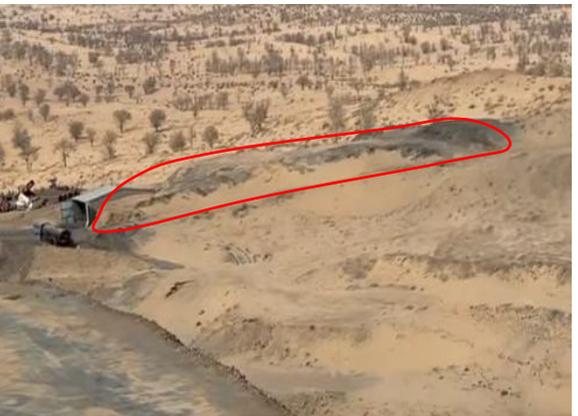
照片2-9 1#露天采场北侧边坡

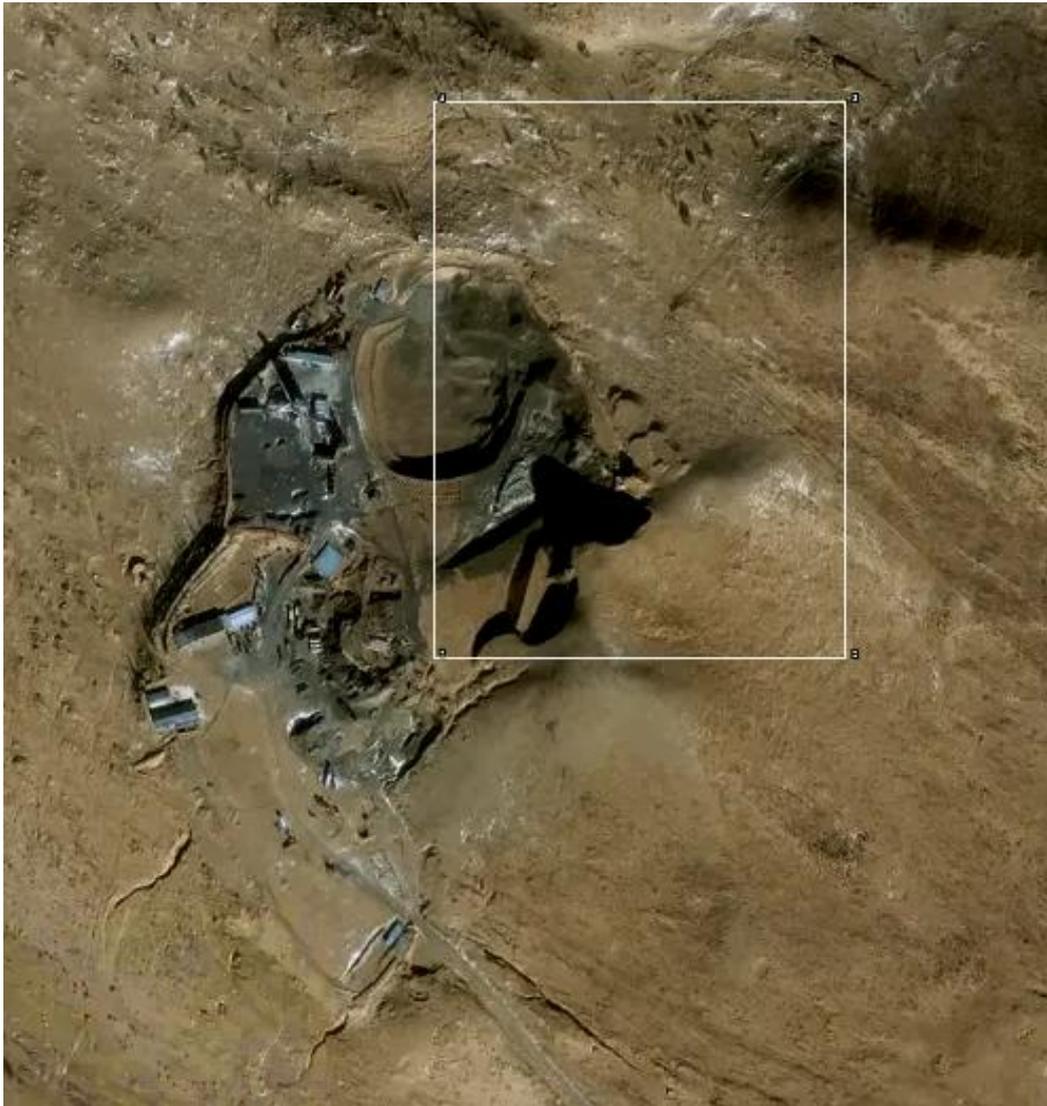
图4-1 矿区卫星影像图

矿山形成的破坏单元有露天采场、1#工业场地、2#工业场地、3#工业场地、机修场地、办公生活区、1#废石场、2#废石场、表土堆放场、杂物堆放场地、矿石堆放场及矿区道路。各破坏单元按照现状条件下从矿山地质灾害现状、含水层破坏现状、地形地貌景观影响现状及土地资源影响现状四个方面进行叙述。

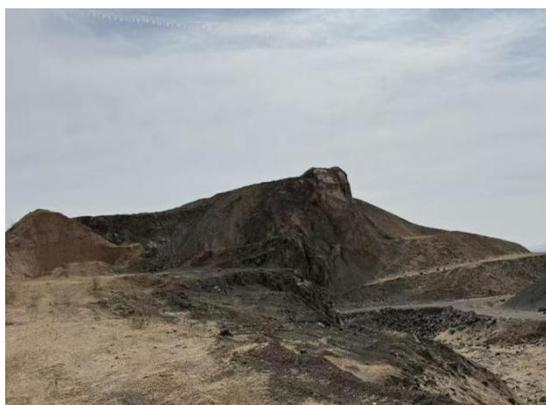
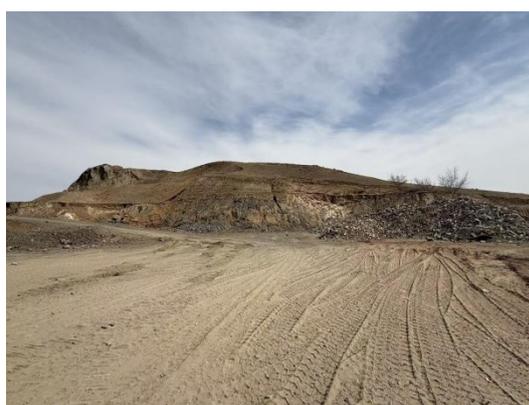
露天采场位于矿区南西侧，呈不规则状分布，采场面积 30066m<sup>2</sup>，形成边坡长度 417m，边坡高度 12~23m，边坡角 40°~65°，采场底标高 683.91m。现状采场形成三级不规整台阶，台阶高度 5~10m。采场内有两处废渣堆积，1#废渣堆面积 996m<sup>2</sup>，堆积高度 1~2m，堆积放量约 1230m<sup>3</sup>；2#废渣堆面积 650m<sup>2</sup>，堆积高度 2~3m，堆积放量约 1420m<sup>3</sup>；场地的建设破坏了原有地形地貌景观（见照片 4-1-4-2）。

照片 4-1 露天采场

照片 4-2 露天采场

露天采场破坏了原来的地形地貌景观，与原有自然景观不协调。

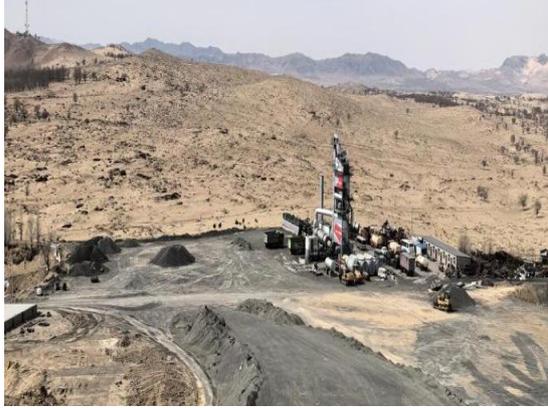
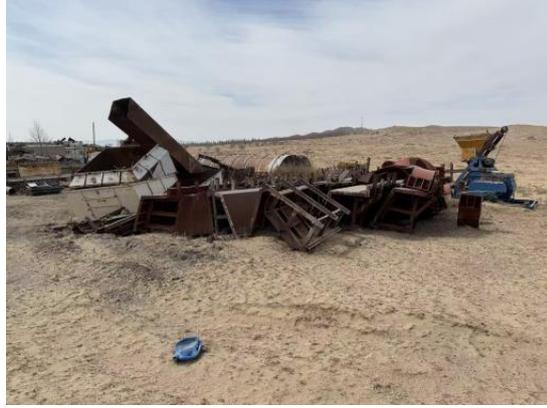
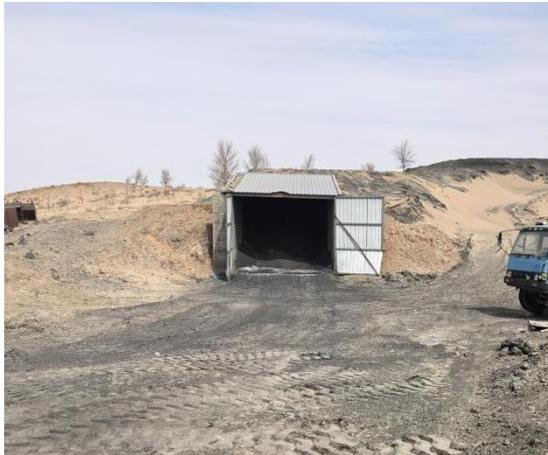
1#工业场地位于露天采场西侧，占地面积约 19740m<sup>2</sup>，场地北东侧存在一处厂房，占地面积 23m<sup>2</sup>，房屋高度约 3m，场地内包含沥青站一处、库房 2 处及料堆等。设备占地面积 1180m<sup>2</sup>，高度 5~10m；钢结构建筑物占地面积 1300m<sup>2</sup>，高度 3m；场地内有 4 处骨料堆积，堆积高度 1~3m，合计堆积方量 2210m<sup>3</sup>；场地

西侧存在堆坡，长约 146m，高度 3~5m，边坡角 40°；该场地使原有的地形地貌景观受到了破坏（见照片 4-3 至 4-5）。

照片 4-3 1#工业场地

照片 4-4 1#工业场地内设备

照片 4-5 厂房

2026年度需对1#工业场地内的房屋建筑及设备拆除（包括场地北东侧一处厂房）；对混凝土浇筑地面进行清基、废渣清运。拆除建筑物产生的建筑垃圾清运至当地建筑垃圾处理专用场进行处理；将场地内的设备进行拆除、清运后自行售卖。

对场地进行覆土，恢复草地覆土厚度为0.3m，覆土面积为19740m<sup>2</sup>，覆土工程量为5922m<sup>3</sup>。

对覆土后场地进行整平，整平厚度为0.3m，覆土面积为19740m<sup>2</sup>，整平工程量为5922m<sup>3</sup>。

对整平后场地进行撒播种草，草籽选择针茅、羊草、蒿草混合播种，用于复垦牧草种子必须是一级种，并且要有“一签、三证”；采用人力补种的方法，在雨季来临后到入秋前，补种草籽，根据草场实际生长情况，撒播量可适当调整。播种草籽方法采用撒播，草籽撒播密度为30kg/hm<sup>2</sup>，撒播种草的面积为19740m<sup>2</sup>。

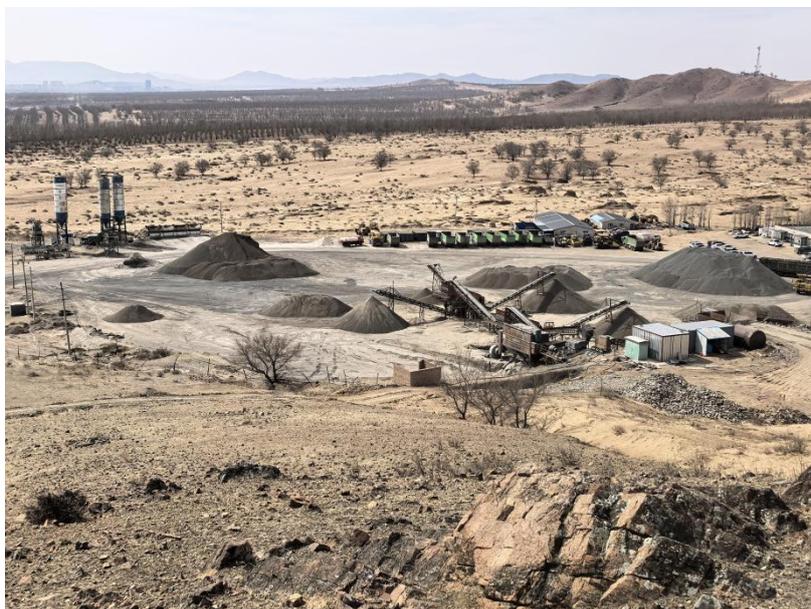
2#工业场地位于露天采场南西侧，占地面积约 23068m<sup>2</sup>，场地内包含破碎设备、库房、零散料堆等。料堆堆放高度约 3m，设备占地面积 586m<sup>2</sup>，高度 5m；

钢结构建筑物占地面积 56m<sup>2</sup>，高度 3m；建设场地存有边坡，边坡长度约 50m，边坡高度 2~4m，坡度角约为 50°。该场地的建设使原有的地形地貌景观受到了破坏（见照片 4-5）。

照片 4-5 2#工业场地

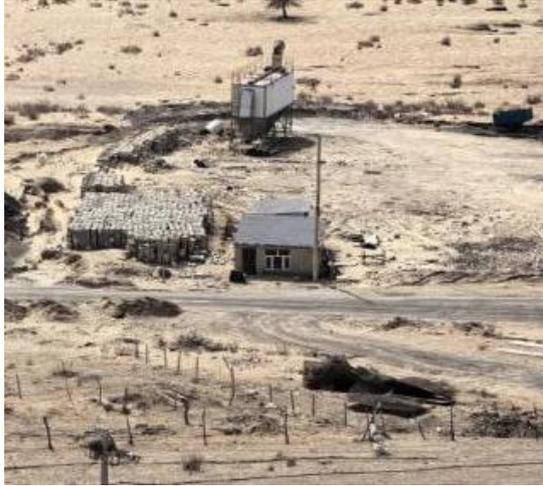
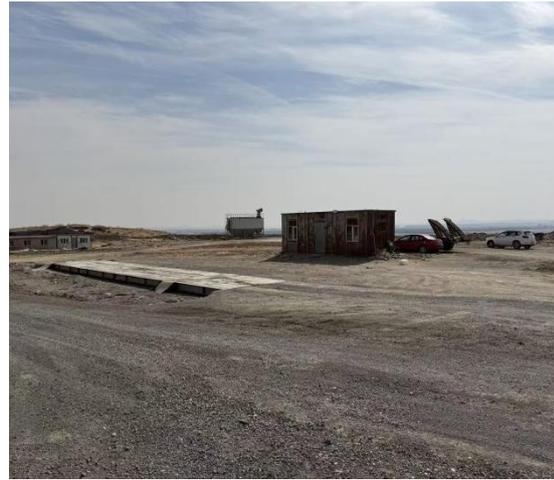
机修场地位于 2#工业场地南西侧，原场地面积 18676m<sup>2</sup>，且前期已设计对场地进行治理（保留门卫室、地磅房），现状只遗存有场地内包含一处门卫室、地磅房，建筑物占地面积 140m<sup>2</sup>，高度 3m；该场地的建设使原有的地形地貌景观受到了破坏（见照片 4-7-4-8）。

照片4-7 门卫室

照片4-8 地磅房

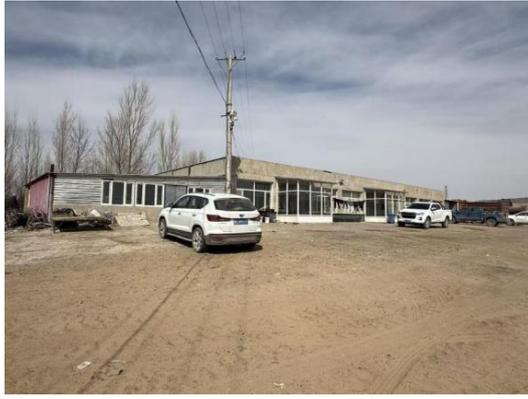
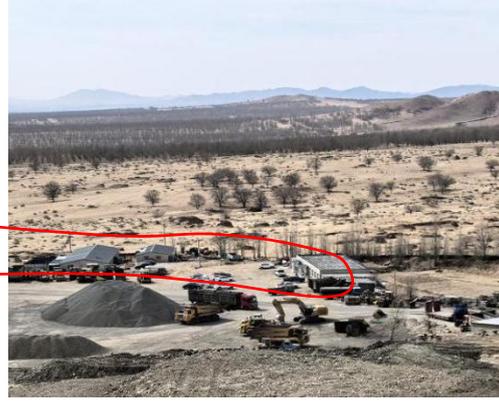
场地位于 2#工业场地西侧，占地面积约 10931m<sup>2</sup>，场地内包含办公室、库房、养殖舍、配电室等，筑物占地面积 1146m<sup>2</sup>，高度 3m；建设场地位置较为平坦，场地南西侧存在堆坡，长约 80m，高度 1~4m，边坡角 40°；该场地的建设使原有的地形地貌景观受到了破坏（见照片 4-9 至 4-10）。

照片4-9 办公生活区

照片4-10 办公生活区

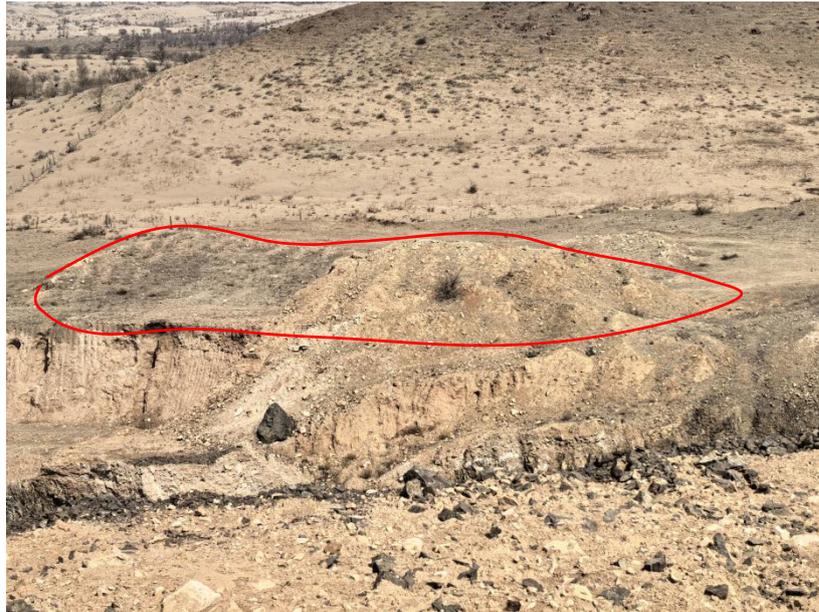
场地位于露天采场东侧，占地面积  $3152\text{m}^2$ ，堆放高度  $1\sim 2\text{m}$ ，堆积坡度约  $35^\circ$ ，堆积方量约  $5820\text{m}^3$ 。该场地的建设使原有的地形地貌景观受到了破坏（见照片 4-11）。

照片4-11 表土堆放场

将表土堆放场场地内的表土清运至1#工业场地进行覆土使用，清运工程量为5820m<sup>3</sup>。

对场地进行覆土，翻耕厚度为0.3m，覆土面积为3152m<sup>2</sup>，覆土工程量为946m<sup>3</sup>。

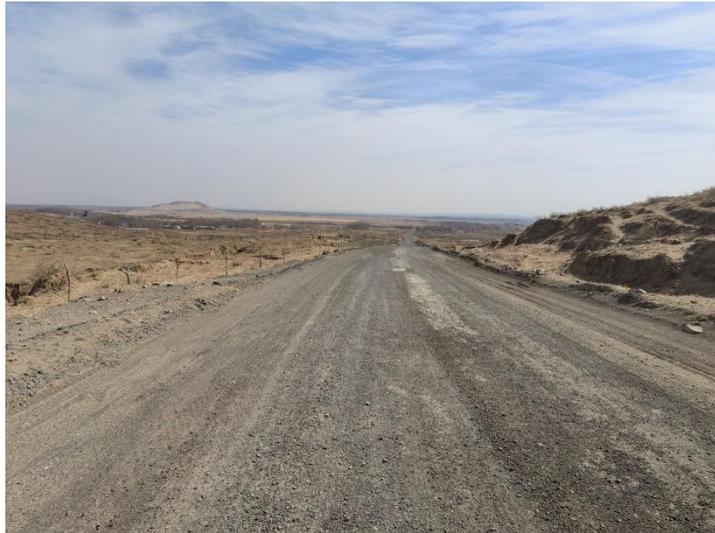
矿区道路连接各功能单元，单元外矿区道路长约  $1282\text{m}$ ，宽约  $3\sim 4\text{m}$ ，占地面积  $4786\text{m}^2$ ，矿区道路与乡村道路相连通。建设场地位于平坦、无切坡。该场地的建设使原有的地形地貌景观受到了破坏（见照片 4-12）。

照片4-12 矿区道路
