翁牛特旗氟谷矿业有限公司黑山前萤石矿  
2026 年度矿区生态修复计划

翁牛特旗梧桐花镇黑山前萤石矿

二〇二六年一月

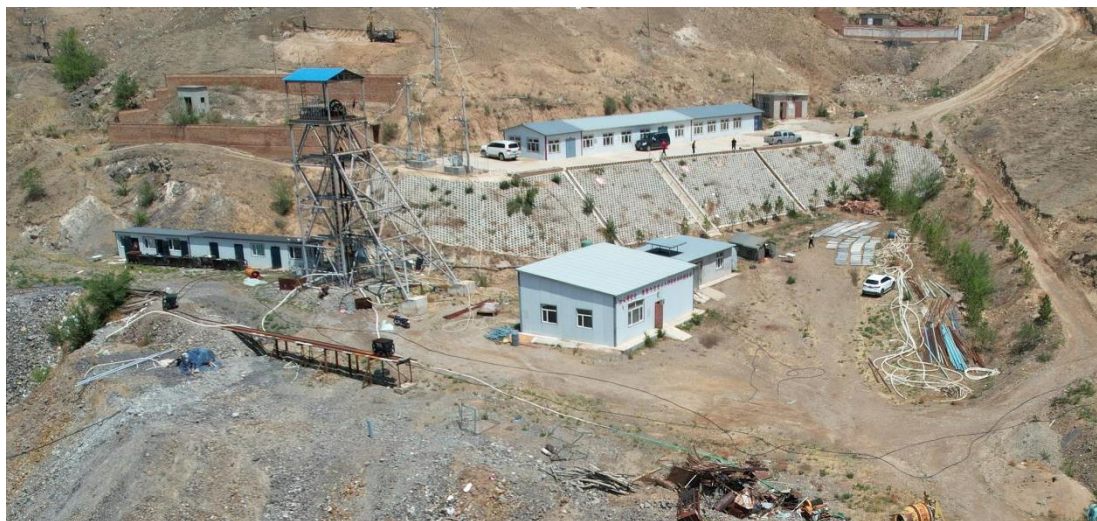
照片 1-1 SJ1 工业场地

SJ1 工业场地位于矿区南侧中部，占地面积约 4252m<sup>2</sup>，场地内含竖井 SJ1、绞车房、空压机房、仓储间等，SJ1 井口呈圆形，净断面直径 3.7m，井深 100m，井口标高 780m，尚未开拓中段平巷；场地内建筑物高度约 3m，合计建筑面积 268m<sup>2</sup>；该场地建设在平坦处，场地北东侧与办公生活区相邻，北东侧存在人工岩质边坡，长约 45m，高度 2~3m，边坡角 35°-50°；场地南东侧为土质边坡，长约 69m，高度 2~3m，边坡角 35°-45°；场地的建设对地形地貌整体协调性和美观构成影响，破坏地表植被，对矿区地形地貌景观破坏程度为较严重，见照片 1-1。

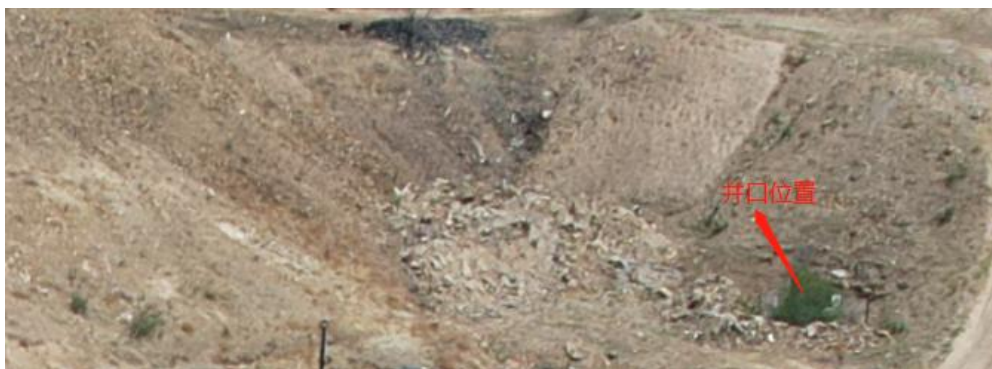
照片 1-2 废弃竖井场地

废弃竖井场地位于办公生活区北东侧，占地面积约 1157m<sup>2</sup>，场地内有一废弃竖井，现状处于简易封堵状态，井口呈圆形，净断面直径

1.8m，井深 50m，井口标高 794m；场地中部有少量废石堆积，堆积高度 1~1.5m，坡度角  $35^{\circ}$ ，堆积方量为  $123\text{m}^3$ 。该场地建设在低洼处，场地西侧为原状山体，北侧及东侧为人工堆坡，长约 49m，高度 3~7m，边坡角  $35^{\circ}$ - $50^{\circ}$ ；场地的建设对地形地貌整体协调性和美观构成影响，破坏地表植被，对矿区地形地貌景观破坏程度为较严重，见照片 1-2。

⑨对废弃竖井场地进行回填、封堵、垫坡整形、整平、覆土、恢复植被；

选择羊草+披碱草+紫花苜蓿混合播种，用于复垦牧草种子必须是一级种，并且要有“一签、三证”；采用人力补种的方法，在雨季来临后到入秋前，补种草籽，根据草场实际生长情况，撒播量可适当调整。播种草籽方法采用撒播，草籽撒播密度为30kg/hm<sup>2</sup>。撒播种草的面积为场地的面积，废弃竖井场地撒播种草面积1157m<sup>2</sup>。及时进行浇水，每年2次。

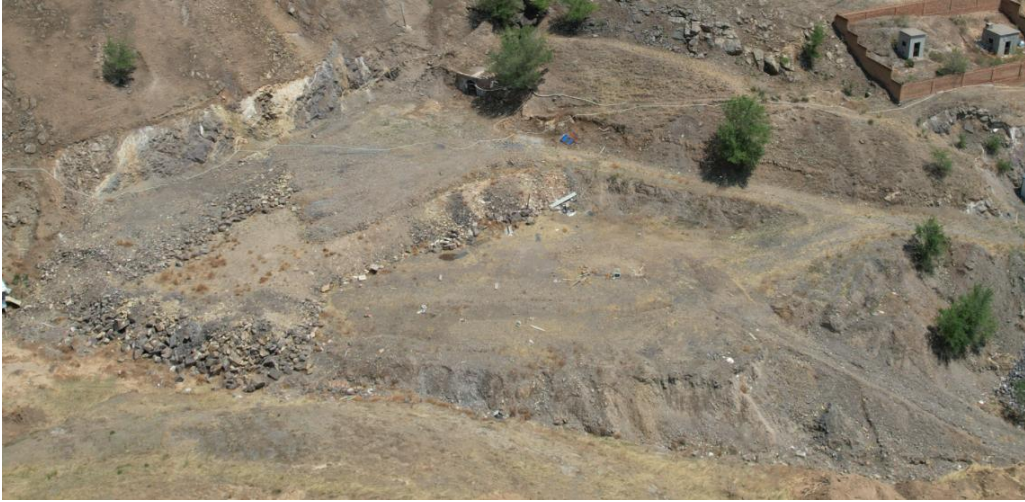
照片 1-3 PD1 工业场地

PD1 工业场地位于 SJ1 工业场地北西侧，占地面积约  $3848\text{m}^2$ ，平硐 PD1 位于该场地北部，硐口标高 790m，规格  $2.0\times 2.3\text{m}$ ，在该平硐内 789m 标高建设了盲竖井，已开拓 2 号和 2-1 号矿体的 757m、751m 中段，其中 757m 中段已施工穿沿脉平巷长约 160m；751m 中段已施工穿沿脉平巷长约 210m，穿沿脉平巷断面规格为  $2.0\times 2.0\text{m}$ ，目前作为通风井利用。该场地在建设时对周围山体进行了削高填低，场地内建筑物已进行拆除、清理；场地分成上下 788m、785m 两级平台。场地北侧、东侧存在人工岩质边坡，长约 128m，高度 2~5m，边坡角  $35^{\circ}$ - $50^{\circ}$ ；场地西南侧为人工堆坡，长约 90m，高度 2~5m，边坡角  $35^{\circ}$ - $40^{\circ}$ ；场地的建设对地形地貌整体协调性和美观构成影响，破坏地表植被，对矿区地形地貌景观破坏程度为较严重，见照片 1-3。

⑩对PD1工业场地进行回填、封堵、垫坡整形、整平、覆土、恢复植被；

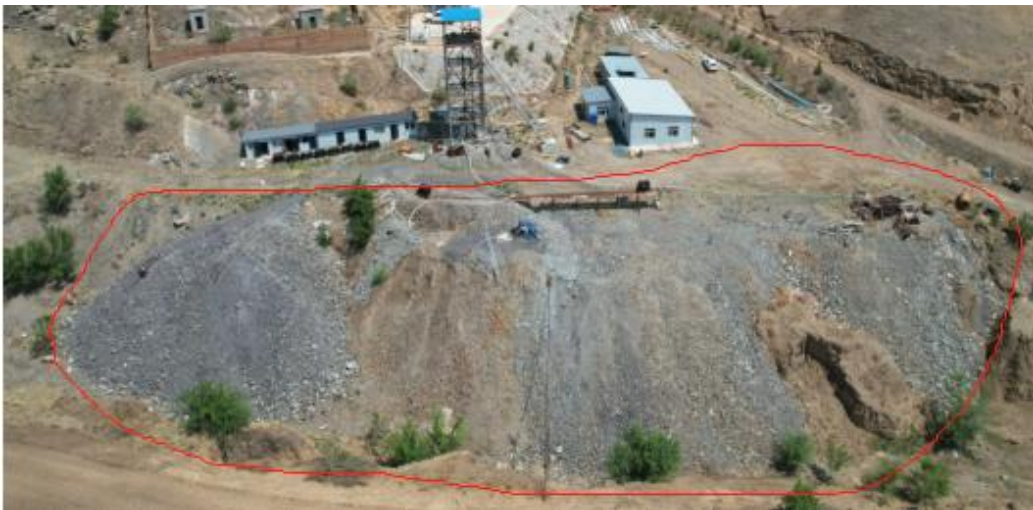
照片 1-4 SJ1 废石场

SJ1 废石场占地面积为 3080m<sup>2</sup>，废石堆顺坡堆放于沟谷东南侧，边坡全长 129m，坡度 30-40°，堆积高度 2~13m，堆砌方量为 11550m<sup>3</sup>；废石的堆放将局部改变原始地貌特征，由于其堆放高度较高且占地面积较小，与原有天然景观很不协调，因此废渣堆的建设对地形地貌景观程度严重，见照片 1-4。

④对SJ1废石场进行清运、整平、覆土、恢复植被；

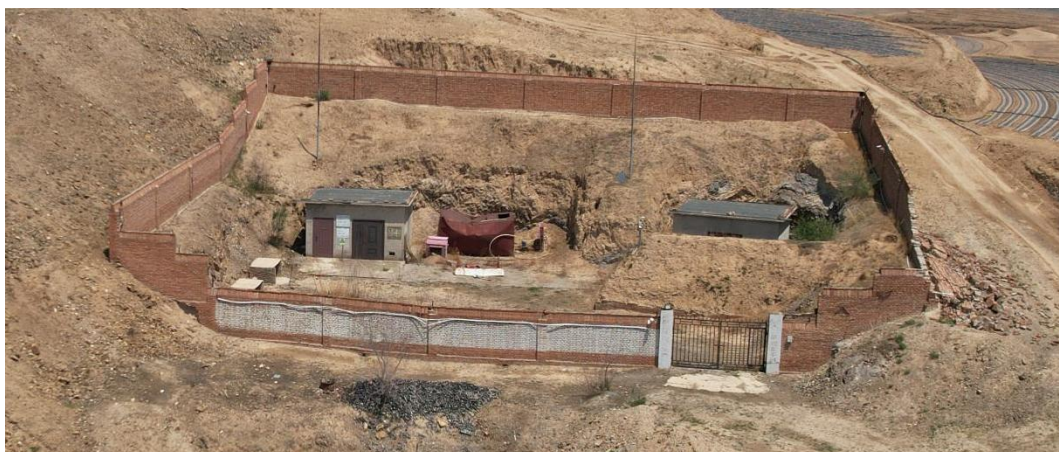
照片 1-5 1#炸药库

1#炸药库区包括炸药库和雷管库位于废弃竖井场地北东侧的缓坡上，占地面积 1485m<sup>2</sup>；场地内建筑物为 2 栋砖砌结构平房及砖砌围墙，

砖砌围墙长度 114m、厚度 0.24m、围墙高度 1.8m；炸药库建筑面积 22m<sup>2</sup>，高度 2.5m；雷管库建筑面积 25m<sup>2</sup>，高度 2.5m。场地建设形成人工岩质边坡，长度约为 139m，高度 2-4m，边坡角 35°-50°。地面建筑物对地形地貌整体协调性和美观构成影响，直接破坏了地表原有植被，对矿区地形地貌景观破坏程度为较严重，见照片 1-5。

⑦对1#炸药库进行拆除清理、垫坡整形、整平、覆土、恢复植被；

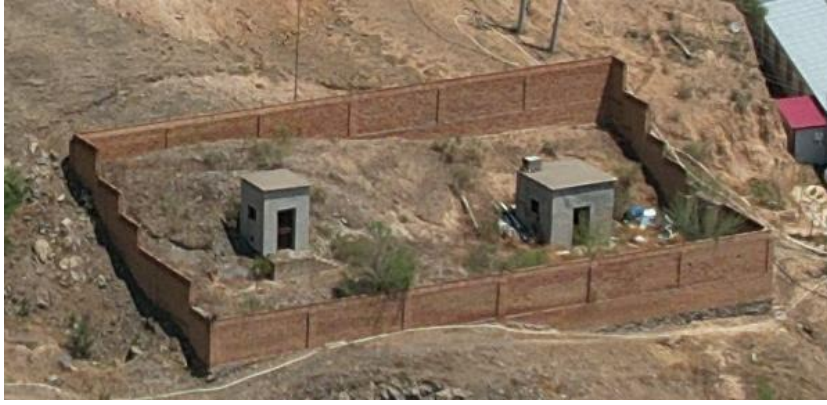
照片 1-6 2#炸药库

2#炸药库区包括炸药库和雷管库位于办公生活区北侧的山坡上，占地面积 457m<sup>2</sup>；场地内建筑物为 2 栋砖砌结构平房及砖砌围墙，砖砌围墙长度 84m、厚度 0.24m、围墙高度 1.8m；炸药库建筑面积 10m<sup>2</sup>，高度 2.5m；雷管库建筑面积 5m<sup>2</sup>，高度 2.5m。场地建设形成人工岩质边坡，长度约为 30m，高度 1-2m，边坡角 50°-65°。地面建筑物对地形地貌整体协调性和美观构成影响，直接破坏了地表原有植被，对矿区地形地貌景观破坏程度为较严重，见照片 1-6。

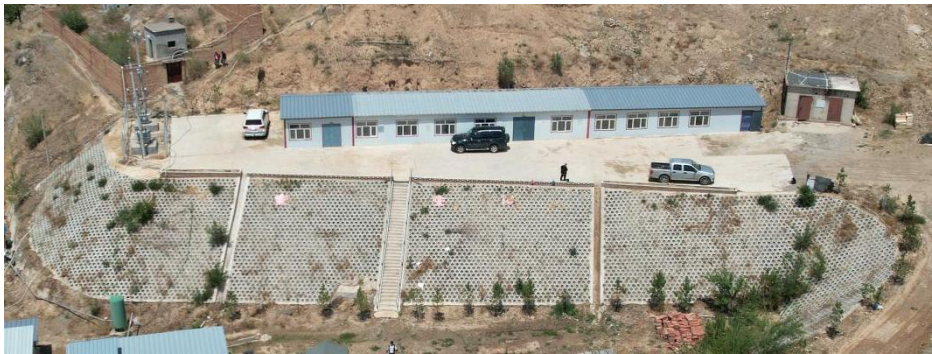
照片 1-7 办公生活区

办公生活区位于 SJ1 工业场地东侧，占地面积约 2160m<sup>2</sup>，其中建筑面积为 314m<sup>2</sup>，由生活区、办公室、职工食堂、职工宿舍等组成，场地建设时对周围山体进行了削高填低，办公生活区北侧形成了长 56m 的岩质边坡，边坡角 40°-55°，高 1~2m；办公生活区南侧、南西侧堆坡长 70m，边坡角 45°，高 1~2m，边坡进行了六棱砖护坡；办公区内进行了硬化及绿化措施。地面建筑物对地形地貌整体协调性和美观构成影响，直接破坏了地表原有植被，对矿区地形地貌景观破坏程度为较严重，见照片 1-7。

⑧对办公生活区进行拆除清理、垫坡整形、整平、覆土、恢复植被；

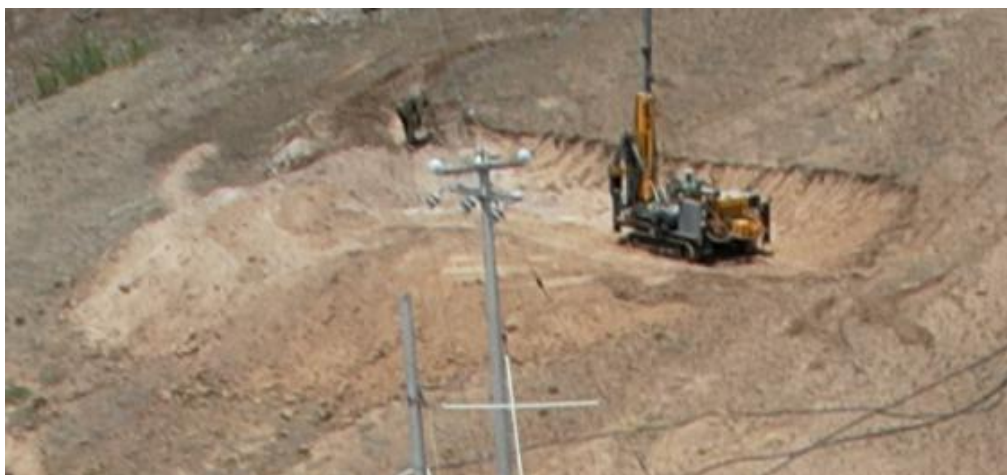
照片 1-8 钻机平台 1

钻机平台 1 位于 2#炸药库北侧，占地面积约 163m<sup>2</sup>，为探矿形成，场地建设时对周围山体进行了削高填低，形成切坡长度 12m，边坡角 30°-45°，高约 1.2m；形成堆坡长 13m，边坡角 35°，高约 1m；场地的

建设挖损地表，直接破坏了地表原有植被，对矿区地形地貌景观破坏程度为较严重，见照片 1-8。

②对钻机平台1堆坡进行清运，利用清运堆坡产生废石对场地切坡进行垫坡整形、整平，场地进行覆土、恢复植被；

选择羊草+披碱草+紫花苜蓿混合播种，用于复垦牧草种子必须是一级种，并且要有“一签、三证”；采用人力补种的方法，在雨季来临后到入秋前，补种草籽，根据草场实际生长情况，撒播量可适当调整。播种草籽方法采用撒播，草籽撒播密度为 $30\text{kg}/\text{hm}^2$ 。撒播种草的面积为场地的面积，钻机平台1撒播种草面积 $163\text{m}^2$ ，及时进行浇水，每年2次。

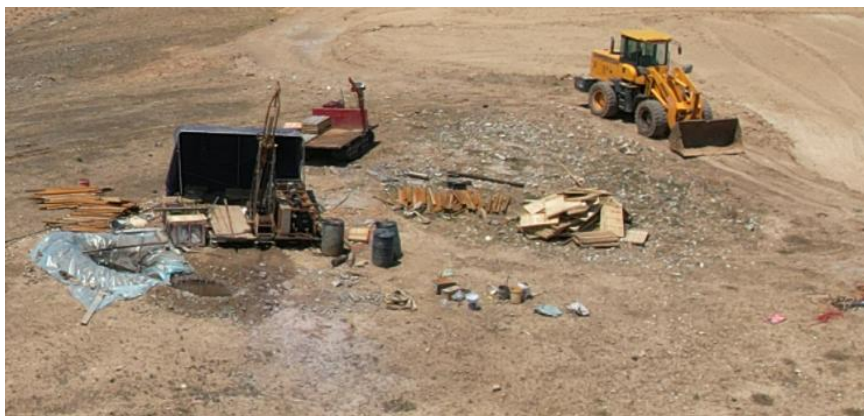
照片 1-9 钻机平台 2

钻机平台 2 位于 1#炸药库北西侧，占地面积约 236m<sup>2</sup>，为探矿形成，建设场地位于山顶较为平缓处，经调查，钻机平台 2 及其周边无人工高陡边坡。场地的建设压占地表，破坏了地表原有植被，对矿区地形地貌景观破坏程度为较轻，见照片 1-9。

③对钻机平台2进行整平、覆土、恢复植被；

选择羊草+披碱草+紫花苜蓿混合播种，用于复垦牧草种子必须是一级种，并且要有“一签、三证”；采用人力补种的方法，在雨季来临后到入秋前，补种草籽，根据草场实际生长情况，撒播量可适当调整。播种草籽方法采用撒播，草籽撒播密度为 $30\text{kg}/\text{hm}^2$ 。撒播种草的面积

为场地的面积，钻机平台2撒播种草面积236m<sup>2</sup>。及时进行浇水，每年2次。

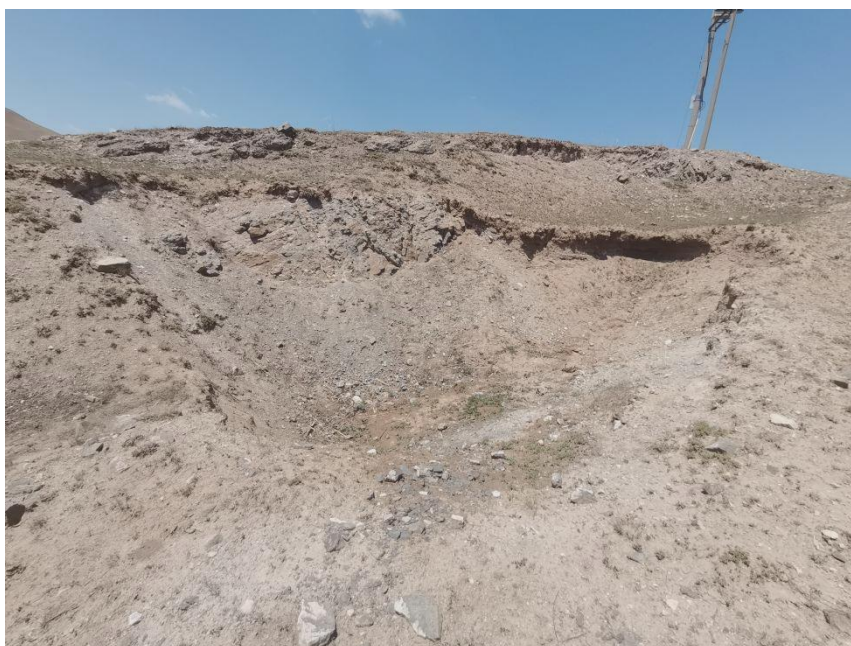
照片 1-10 探坑 1

探坑 1 位于 PD1 工业场地北侧的山顶上，为前期探矿形成，呈近似圆形展现，直径 6.6m，深度 1.2m，场地面积 32m<sup>2</sup>，挖方量 56m<sup>3</sup>；场地的建设挖损地表，破坏了地表原有植被，但场地面积较小，深度

较浅，对矿区地形地貌景观破坏程度为较轻，见照片 1-10。

⑥对探坑1、探坑2、探槽进行回填、整平、覆土、恢复植被；

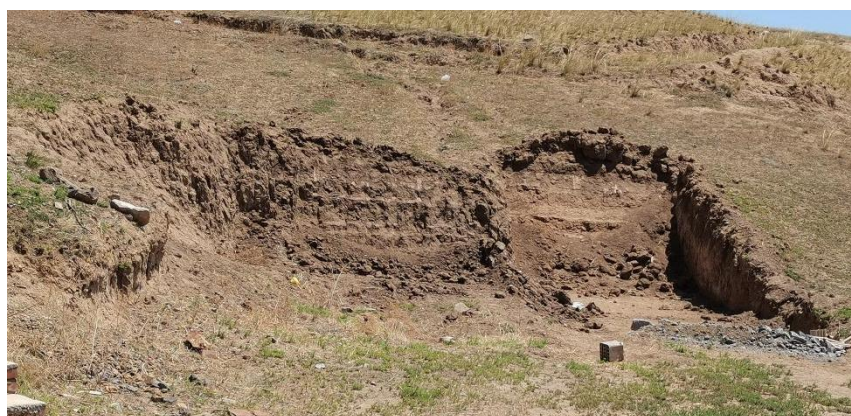
照片 1-11 探坑 2

探坑 2 位于 SJ1 工业场地南东侧，为前期探矿形成，呈近条带状展现，长约 16，宽约 8m，深度 1~2m，场地面积 98m<sup>2</sup>，挖方量 122m<sup>3</sup>；场地的建设挖损地表，破坏了地表原有植被，对矿区地形地貌景观破坏程度为较轻，见照片 1-11。

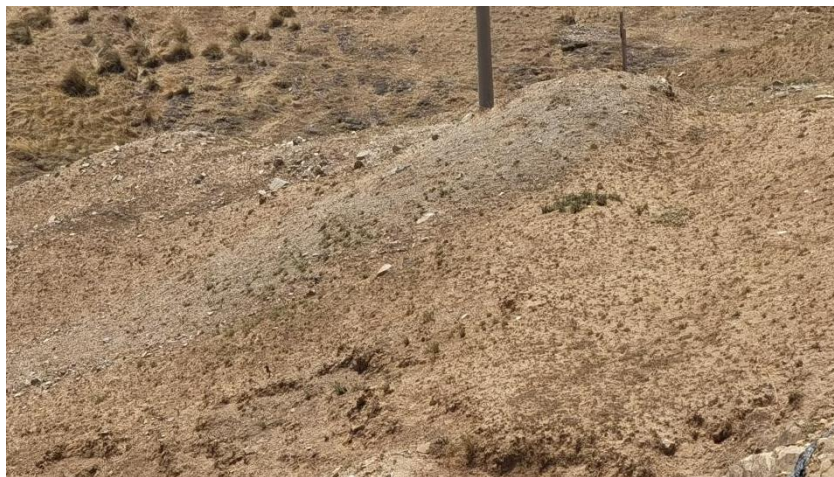
照片 1-12 渣堆

渣堆为挖损探坑 1 形成，占地面积为 71m<sup>2</sup>，渣堆为就地堆放，边坡全长 30m，坡度 15-30°，最大堆载高度 1.2m，堆砌方量为 56m<sup>3</sup>。废

石的堆放将局部改变原始地貌特征，与原有天然景观不协调，但因堆积量较小、堆积高度较矮，因此渣堆的建设对地形地貌景观程度较轻，见照片 1-12。

⑤对渣堆进行清运、整平、覆土、恢复植被；

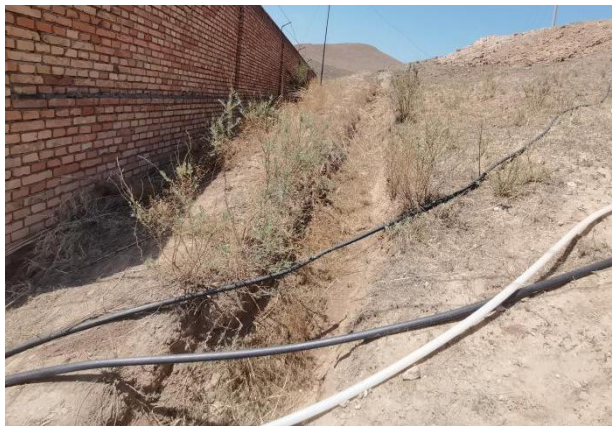
照片 1-14 截洪沟

截洪沟位于 2#炸药库北侧，截洪沟断面尺寸上口宽 1m、下口宽 0.5m，深度 0.6m，长度 77m，场地面积 77m<sup>2</sup>，挖损方量 69m<sup>3</sup>。挖损废石堆积在截洪沟南侧，堆积高度 0.5m，堆积坡度约 35°。场地的建设挖损地表，破坏了地表原有植被，但场地面积较小，挖损深度较浅，对矿区地形地貌景观破坏程度为较轻，见照片 1-14。

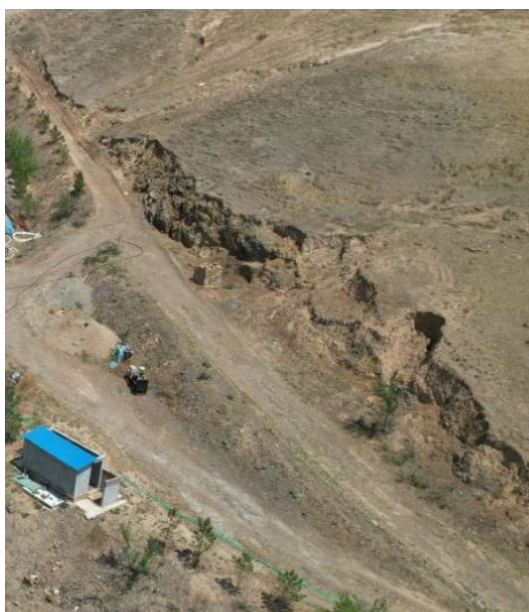
照片1-15 矿区道路

矿区道路连接矿区内各工程单元,工程单元外长约434m,宽约3m,占地面积为1302m<sup>2</sup>;部分矿区道路依山而建,存在切坡及堆坡,切坡总长度175m,切坡高度1~2m,坡度40~55°;堆坡长度约260m,堆坡高度约1~3m,坡度35~45°。矿区道路对地形地貌影响主要表现为压占土地、破坏了植被,场地的建设对原始地貌景观的连续性、完整性造成破坏,对地形地貌景观的影响程度严重,见照片1-15。
