翁牛特旗华隆萤石矿业有限责任公司  
广德公镇沙岗子萤石矿  
**2026 年度矿区生态修复计划**

翁牛特旗华隆萤石矿业有限责任公司

二〇二六年一月

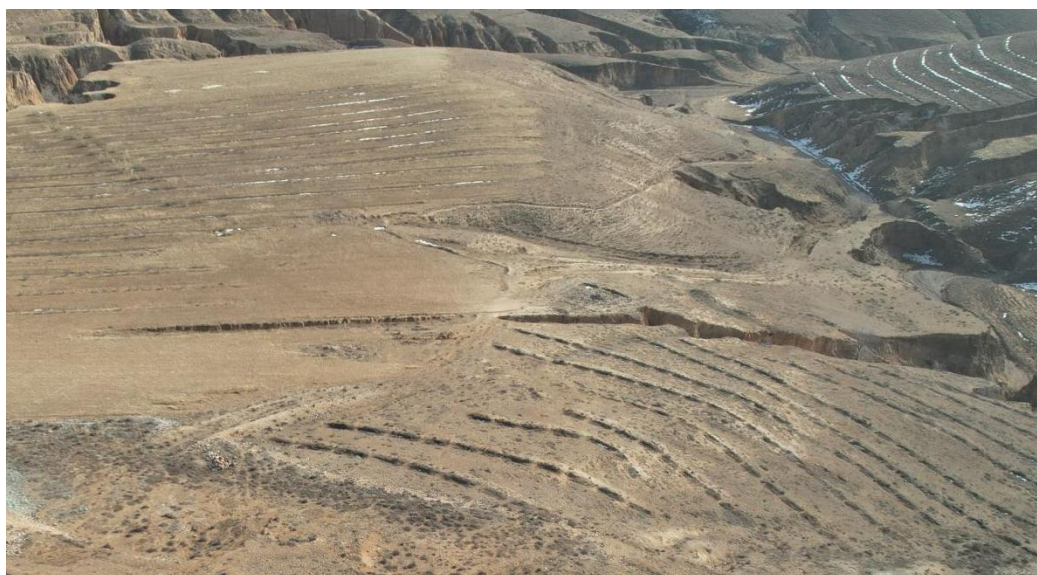
照片 3-5 矿区道路

矿区道路连接矿区内各工程单元，工程单元外长约970m，宽约3m，占地面积为2910m<sup>2</sup>；部分矿区道路依山而建，存在切坡，切坡总长度20m，切坡高度1~1.5m，坡度50~60°。

(6) 矿区道路：对道路切坡进行垫坡整形、覆土、恢复植被。
