翁旗亿泉萤石矿  
2026 年度矿区生态修复计划

翁牛特旗亿泉萤石矿

二〇二六年一月

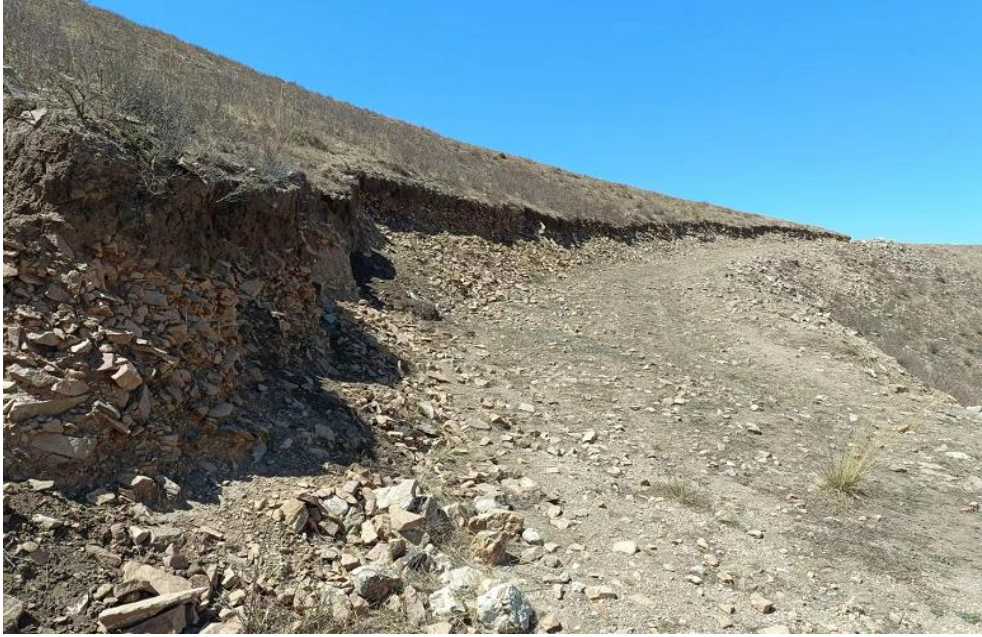
照片 1-1 矿区道路

连接各个场地之间的道路、供矿石、废石、材料等运输。矿区道路为砂石土路，长971m，宽度4m，占地面积3884m<sup>2</sup>。部分矿区道路存在切坡，切坡长334m，高1-5m，坡度约30-60°，场地建设破坏了地形地貌景观（见照片1-1）。

7、矿区道路：待到矿山治理工程结束后对矿区道路切坡进行垫坡整形，对整形后的道路进行覆土及整平、恢复植被、管护。
