2026 年度内蒙古自治区翁牛特旗西水泉铅锌矿 矿山地质环境治理与土地复垦计划

赤峰天通矿业有限公司

**编制单位：赤峰隆源矿产咨询服务有限公司
编制时间：二〇二六年三月**

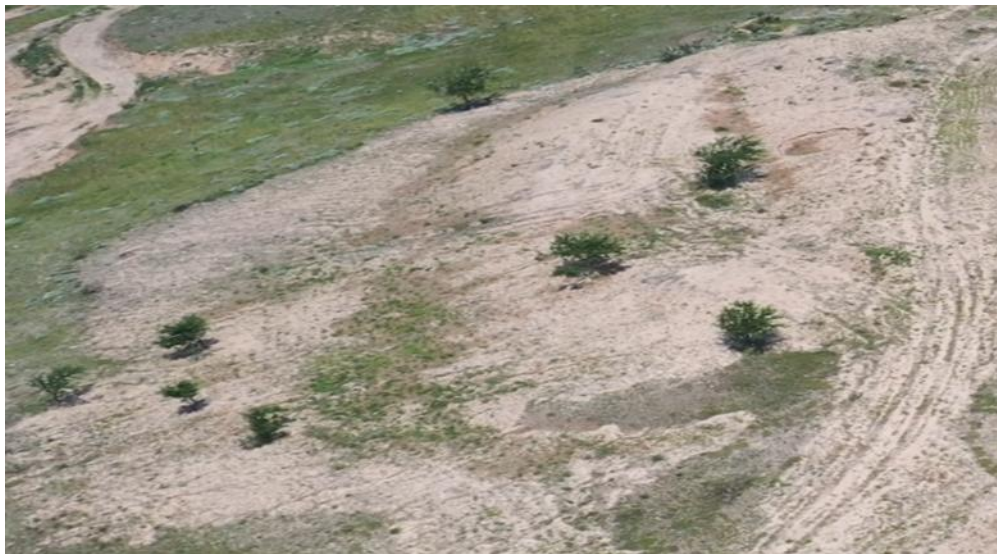
SJ2 工业场地现状

1、SJ2 工业场地：位于矿区内中南部，占地面积约 2837m²。场地井口前期已治理，现状场地内无任何建筑，呈废弃状态。《开发利用方案》未设计利用，将予以废弃。

治理措施：前期已进行过治理，现状场地内凹凸不平，整体平整度较差，植被恢复效果较差，设计近期对场地进行全面平整，复垦植被并管护。

(2) **SJ2 工业场地：**对场地进行全面平整，土方平整 851m³，将场地恢复为草地，灌草混播面积 2837m²。

a、土方整平

近期对场地内不规整区域全面整平，使其与周边原始地貌相协调，整平深度按 0.3m 计，整平工程量为 851m³。

b、种草

设计场地恢复为草地，采取灌草混播方式恢复植被面积为2837m²。

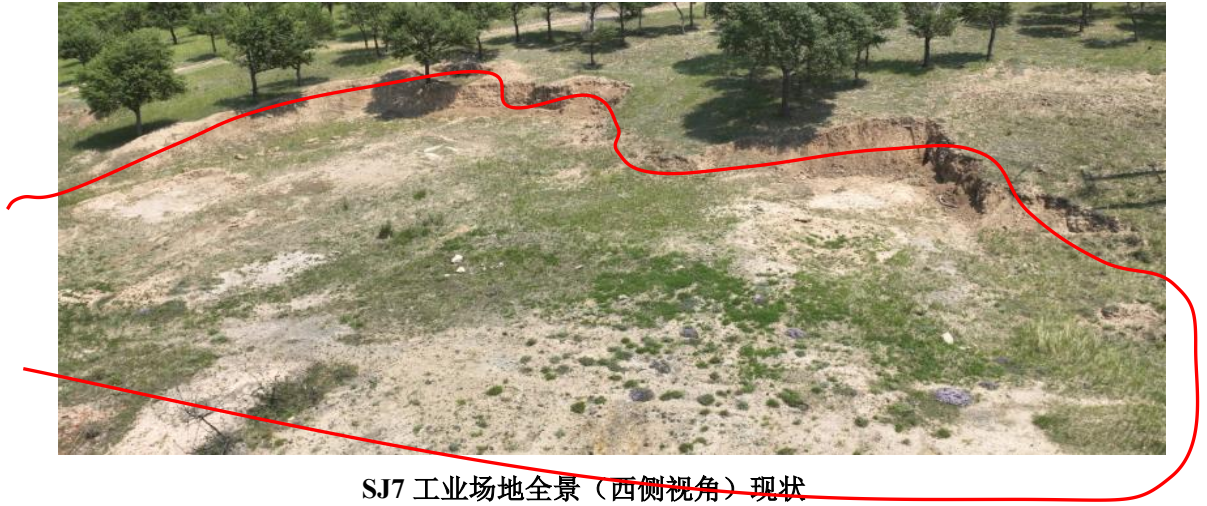
SJ7 工业场地全景（西侧视角）现状

4、SJ7 工业场地：位于矿区内北西部，占地面积约 1026m²。场地井口前期已治理，现状场地内无任何建筑，呈废弃状态。《开发利用方案》未设计利用，将予以废弃。

(4) **SJ7 工业场地**：场地遗留小规模土质切坡，近期首先利用表土对场地切坡进行垫坡覆土 230m^3 ，将场地恢复为草地，灌草混播面积 1026m^2 。

a、覆土（垫坡）

利用表土直接对场地切坡进行垫坡整形至与周边原始地貌相协调，计算公式 $Q=L \times v$ ，式中：Q 为垫坡整形工程量（ m^3 ），L 为治理边坡长度；v 为单位坡长垫坡工程量（根据 MapGis 软件计算，取平均值 $3.6m^3/m$ ）。覆土垫坡工程量 $64m \times 3.6m^3/m = 230m^3$ 。

b、种草

设计场地恢复为草地，采取灌草混播方式恢复植被面积为 $1026m^2$ 。
治理效果图见图5-11。

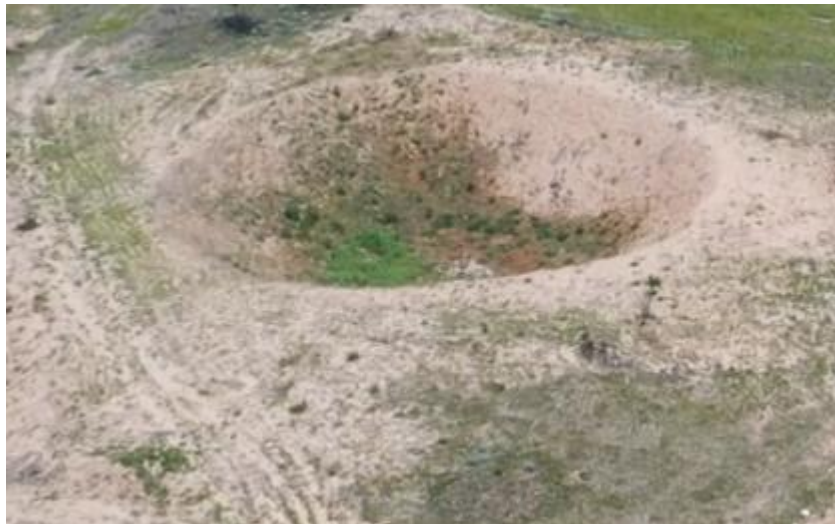
原拟建 1#高位水池现状

8、原拟建 1#高位水池：上期方案设计拟建场地，占地面积约 863m²。矿山占地后仅小面积挖掘形成凹坑未正式建设，《开发利用方案》未设计利用，将予以废弃。

(6) 原拟建1#高位水池：回填 542m^3 ，覆土 259m^3 ，将场地恢复为草地，灌草混播面积 863m^2 。

a、回填

近期设计利用坑边堆存物源对凹坑进行回填，回填工程量为其凹坑体积约 542m^3 。

b、覆土

对治理后的场地全面覆土，恢复为草地，覆土厚度 0.3m ，覆土工程量为 259m^3 。

c、种草

设计场地恢复为草地，采取灌草混播方式恢复植被面积为 863m^2 。

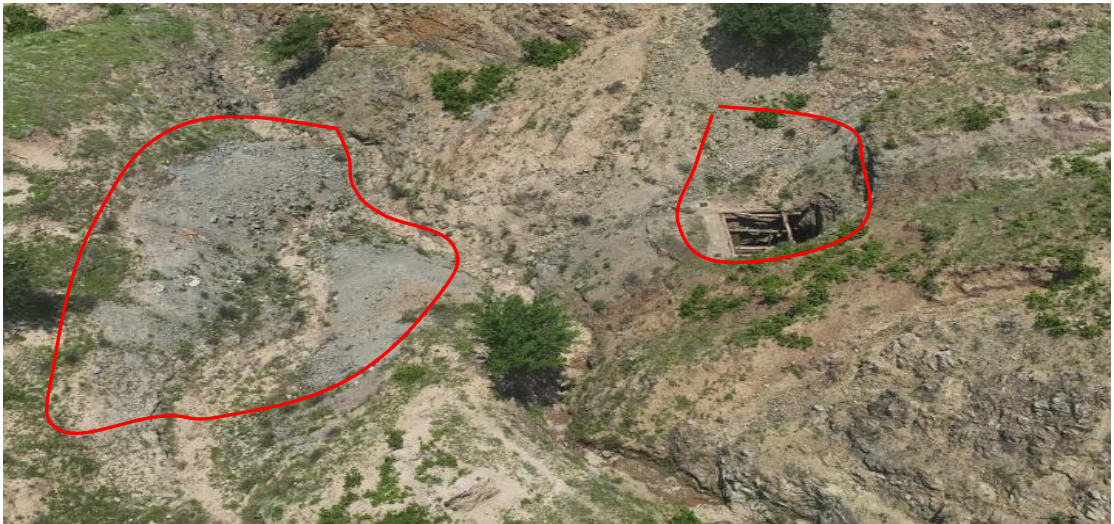
废弃井及废石堆（南侧视角）现状

13、废弃井及废石堆:位于矿区内西北部,占地面积约 336m²。为原探矿期遗留场地,废弃井口西侧存在少量废石,井口东侧山坡上存在两处小房,仅剩残破墙体。《开发利用方案》未设计利用,将予以废弃。

(7) 废弃井及废石堆：拆除 5m^3 、清运固废 147m^3 、回填 108m^3 、封堵井口 1 个，垫坡整形 39m^3 、覆土 32m^3 ，将场地恢复为草地，灌草混播面积 108m^2 。

a、拆除

近期拆除场地内建筑物，建筑面积约 12m^2 ，建筑高度约 2m ，废渣产生系数按建筑物容积的 20% 计，则拆除工程量约 5m^3 。

b、清运

将场地内建筑固废（ 5m^3 ）及场地内废石堆（ 142m^3 ）进行清运作为回填废弃井物源，清运量约 147m^3 。

c、回填

场地内竖井进行回填，井口规格2m×2m，井深30m，利用建筑固废及废石对井筒进行回填距井口3m处。回填总工程量为108m³。

d、封堵

封堵井口 1 个。

具体回填、封堵工作应按照应急管理部门要求执行，并达到安全验收标准。

e、垫坡整形

利用场地内废石对废弃井口东侧切坡进行垫坡整形，整形后与周边原始地貌相协调，满足植被生长需求，计算公式 $Q=L \times v$ ，式中：Q 为垫坡整形工程量 (m³)，L 为治理边坡长度；v 为单位坡长垫坡工程量 (根据 MapGis 软件计算，取平均值 1.6m³/m)。垫坡整形工程量 $19m \times 1.6m^3/m = 30m^3$ 。回填废弃井剩余废石约 39m³，全部垫于此处基本满足要求，故垫坡工程量为 39m³。

f、覆土

对治理后的场地进行覆土，其中废石堆位于冲沟内，清运后不再实施覆土及恢复植被工程，对井口及小房所在区域进行覆土恢复为草地，面积约108m²。覆土厚度0.3m，覆土工程量为32m³。

g、种草

设计将场地恢复为人工牧草地，取灌草混播方式恢复植被面积约108m²。
