赤峰诚鑫矿业有限责任公司梧桐花铅锌矿
2026 年度矿山地质环境治理计划书

赤峰诚鑫矿业有限责任公司

编制单位：内蒙古晟岳地质勘查有限公司

编制日期：二零二六年五月

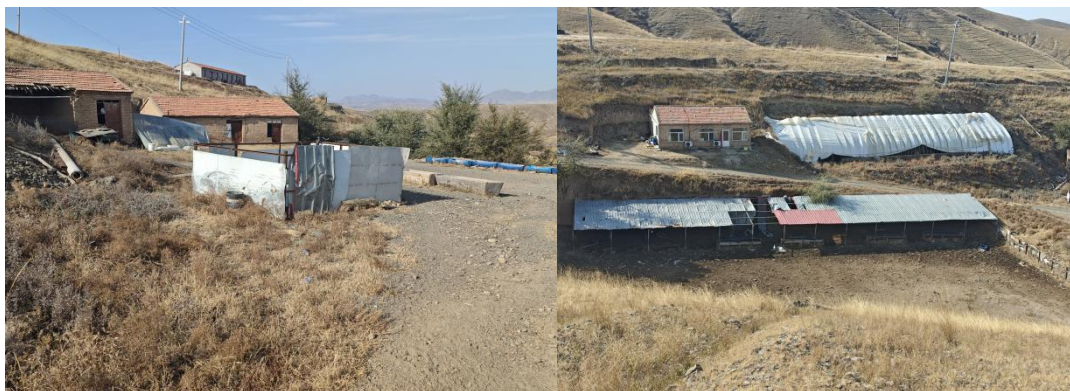
照片 3-1 1#工业场地竖井、暖棚

位于矿区范围西北侧区块、毕家营子采区 B3 矿体北侧，施工了 1 个竖井和 790m 中段，该矿体在 790m 水平以上已采空，地表仅保留竖井、无铁质井架，经现场调查井口已经封闭，井口标高 847m，井筒断面 2.6m×2.8m，井底标高 766m，深度 81m，该场地西侧切割深度 2-3m、切割长度 153m，切割坡度 70-90°，东侧垫坡高度 4-10m，边坡坡度 45-55°，由于没有征地手续，毕家营子采区已经被当地政府租赁其他承包人，建筑物有 2 个暖棚、1 个羊圈、2 个仓库及宿舍，建筑物高度 3-4m，彩钢和砖混结构，建筑物面积为 1330m²，1#工业场地占地面积 9776m²。该场地的建设破坏了原始地形地貌景观及植被，现状评估 1#工业场地对地形地貌景观影响程度为较严重。

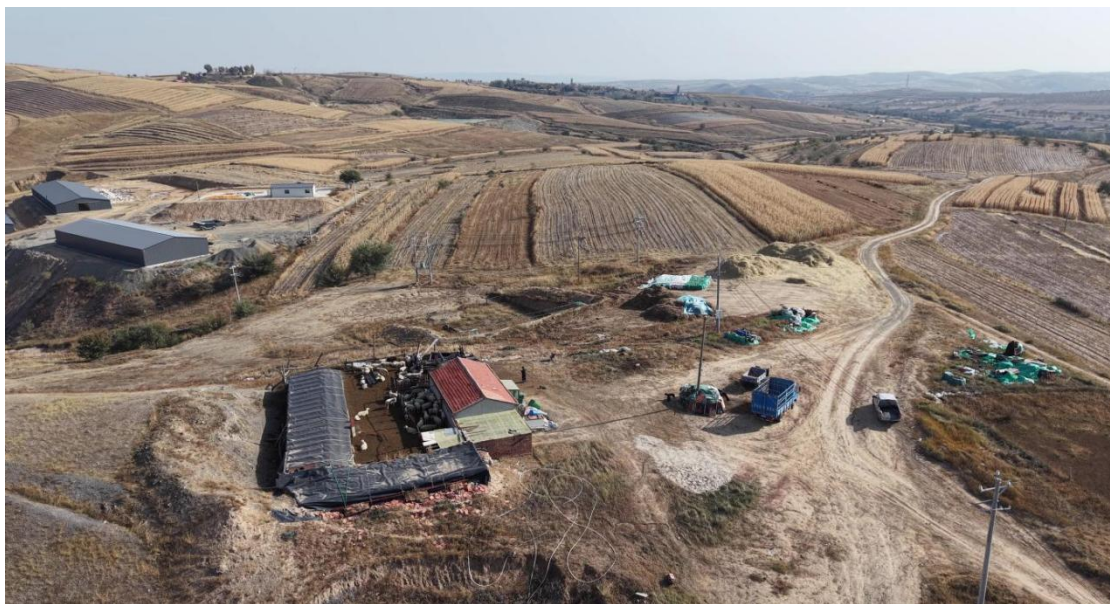
照片 3-4 2#工业场地全景

位于 1#工业场地东南侧 87m、B2 矿体附近，施工了 1 个竖井和 820m 中段，该矿体在 820m 水平以上左侧已采空，地表以往竖井已拆除回填并封堵，现状由牧户承包，建设有一个暖棚及一个羊圈。该场地西侧切割深度 1-3m、切割长度 42m，切割坡度 60° 左右、岩性碎石土，建筑为砖混结构，建筑物面积为 469m²，2#工业场地占地面积 8507m²。该场地的建设破坏了原始地形地貌景观及植被，现状评估 2#工业场地对地形地貌景观影响程度为较严重。

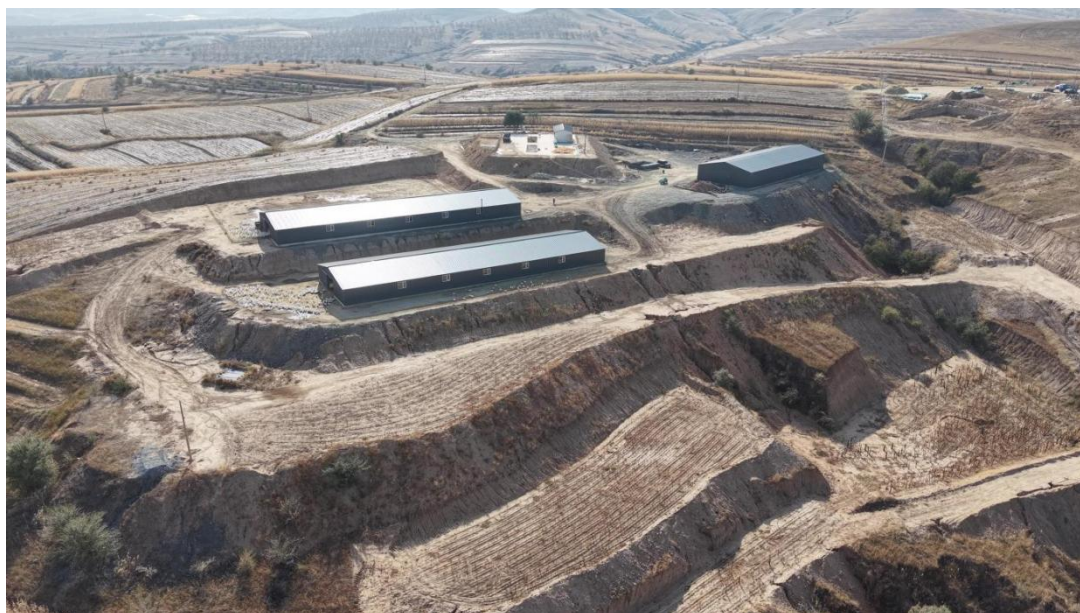
照片 3-6 3#工业场地全景

净断面规格为 2.6×2.8m，井底标高 817m，深度 20m，现状由养殖户承包，建筑物占地面积 2158m²，彩钢结构，建筑物高度 4m，3#工业场地占地面积 18075m²。该场地的建设破坏了原始地形地貌景观及植被，现状评估 3#工业场地对地形地貌景观影响程度为较严重。

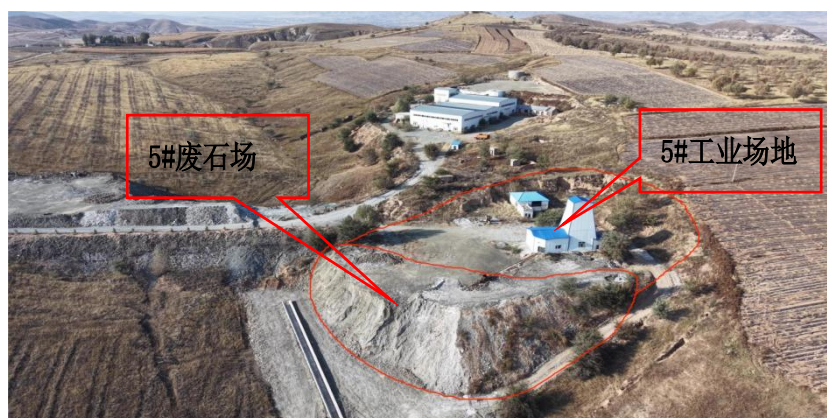
照片 3-9 5#工业场地全景

位于矿区范围东南侧区块、四采区南侧，为四采区风井场地，由风井、卷扬机房及休息室组成，其中：卷扬机房及休息室占地面积 150m²，建筑物为混凝土结构，高度 3-4m，井架为铁质结构，高度 8m。井口标高 855m，净断面直径 3.3m，井底标高 408m，深度 447m，承担井下回风任务，内设梯子间兼做安全出口，该场地西侧切割 2-4m、切割长度 85m，切割坡度 60-90°，东侧垫坡高度 2-3m，边坡坡度 40-50°。5#工业场地占地面积 4715m²。该场地的建设破坏了原始地形地貌景观及植被，现状评估 5#工业场地对地形地貌景观影响程度为较严重。

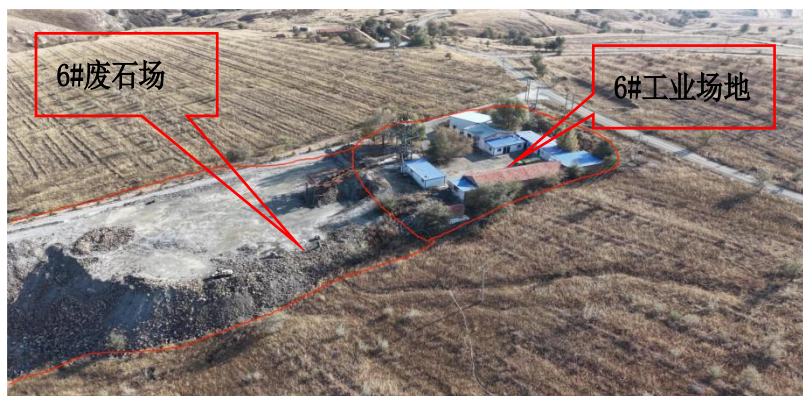
照片 3-11 6#工业场地全景

位于四采区 5#工业场地西南侧 145m，为四采区主井场地，由竖井、卷扬机房及值班室组成，其中：卷扬机房及附属设施占地面积 634m²，建筑物为混凝土、彩钢结构，高度 3-4m，井架为铁质结构，高度 8m。井口标高 867m，净断面直径 3.3m，井底标高 458m，深度 409m，负担矿、废石、人员、材料、设备等提升任务，西侧、北侧切割坡体深度 2-3m、切割长度 89m，切割坡度 50-65°。6#工业场地占地面积 4218m²。该场地的建设破坏了原始地形地貌景观及植被，现状评估 6#工业场地对地形地貌景观影响程度为较严重。

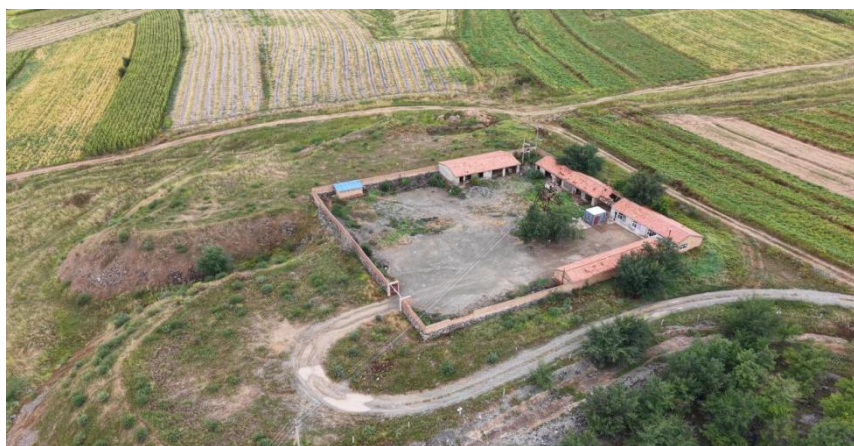
照片 3-13 7#工业场地全景

位于五采区中部，为五采区风井场地，由风井、卷扬机房、值班室及外墙组成，其中：卷扬机房及值班室占地面积 373m²，建筑物为混凝土结构，高度 4m，外墙为砖混结构，长度 248m，高度 2.5m，井架为铁质结构，高度 8m。井口标高 848m，净断面规格为 2.2×2.6m，井底标高 767m，深度 81m，承担井下回风任务，内设梯子间兼做安全出口，该场地西侧切割坡体深度 1-3m，切割长度 101m，切割边坡坡度 70°。7#工业场地占地面积 2688m²。该场地的建设破坏了原始地形地貌景观及植被，现状评估 7#工业场地对地形地貌景观影响程度为较严重。

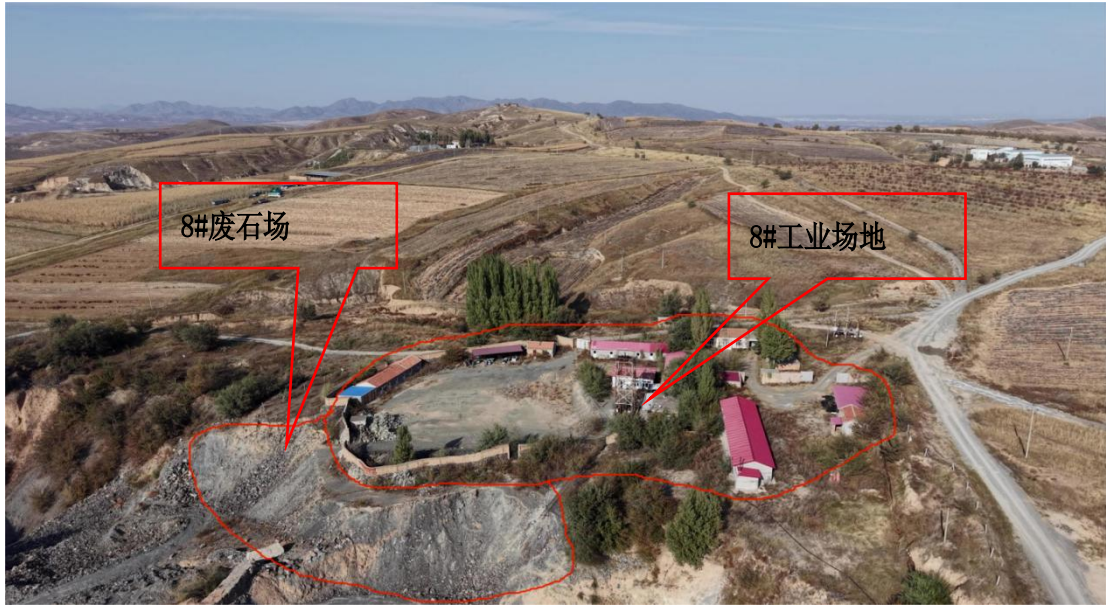
照片 3-15 8#工业场地

位于五采区 7#工业场地东南侧 136m，为五采区采矿后井场地，由风井、卷扬机房、值班室及临时堆积矿石场地组成，其中：卷扬机房及值班室占地面积 771m²，建筑物为混凝土、彩钢结构结构，高度 4m，外墙为砖混结构，长度 327m，高度 2.5m，井架为铁质结构，高度 8m。井口标高 853m，净断面规格为 3.0×2.2m，井底标高 699m，深度 154m，负担矿、废石、人员、材料、设备等提升任务，场地东侧切割坡体深度 1-4m，切割长度 85m，切割边坡近直立，临时堆积矿石场地高度 0.5-1m，堆积量较少约 30m³，矿石边坡坡度 30-40°。该场地废石垫基高度 1-4m，8#工业场地占地面积 8911m²。该场地的建设破坏了原始地形地貌景观及植被，现状评估 8#工业场地对地形地貌景观影响程度为较严重。

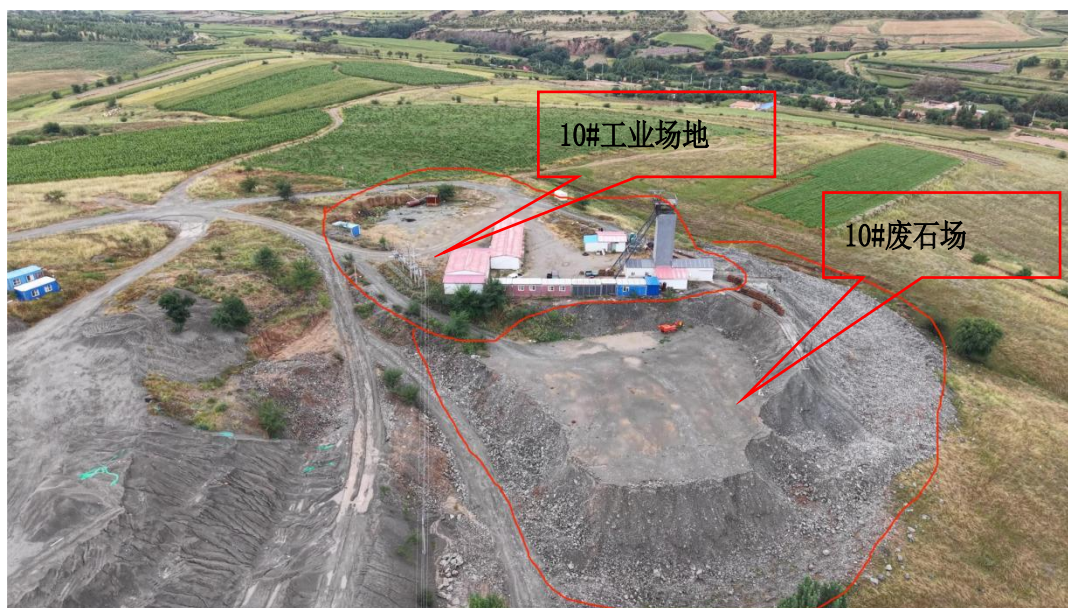
照片 3-20 10#工业场地全景

位于五采区南侧矿区内外、9#工业场地西南侧，为五采区采矿前井场地，由采井、卷扬机房、宿舍组成，其中：卷扬机房及宿舍占地面积 388m²，建筑物为彩钢结构，高度 3-4m，井架为铁质结构，高度 10m。井口标高 843m，净断面直径 3.7m，井底标高 565m，深度 278m，负担矿、废石、人员、材料、设备等提升任务，该场地东侧切割高度 1- 3m，切割长度 40m，切割边坡坡角 50-75°。10#工业场地占地面积 5014m²。该场地的建设破坏了原始地形地貌景观及植被，现状评估 10#工业场地对地形地貌景观影响程度为较严重。

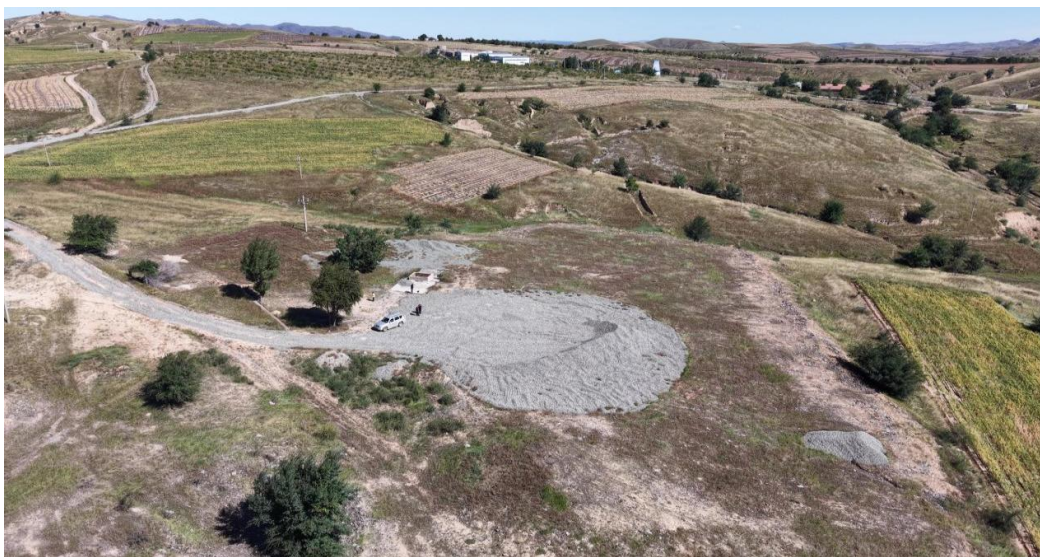
照片 3-22 12#工业场地远景

位于二采区，为前期治理单元，地表仅保留竖井、井架已拆除、场地已覆土较为平整，井口混凝土高出地表 0.50m。经现场调查井口已经封闭，后期场地堆存了碎石，临时碎石地高度 0.1-0.5m，堆积量较少约 560m³，12#工业场地占地面积 5492m²。该场地的建设破坏了原始地形地貌景观及植被，现状评估 12#工业场地对地形地貌景观影响程度为较严重。

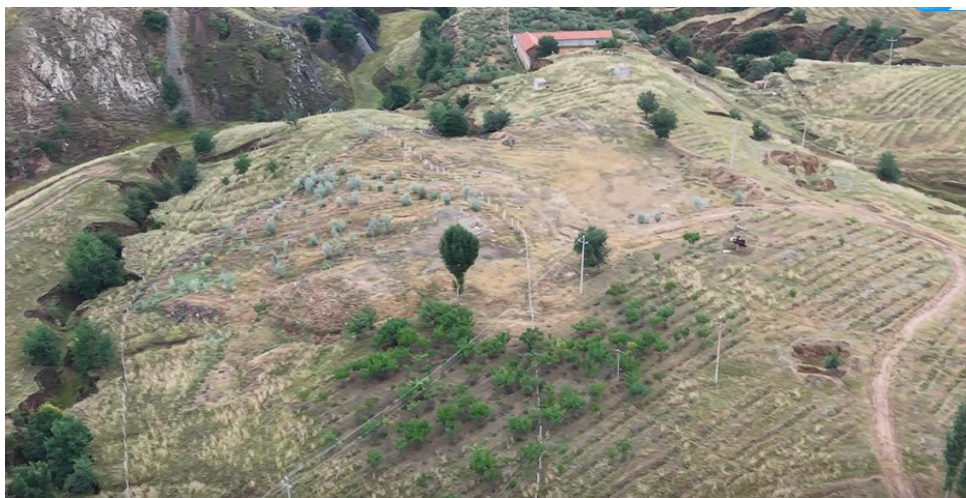
照片 3-24 13#工业场地远景

位于二采区，为前期治理单元，地表仅保留竖井、井架已拆除、场地已覆土较为平整，井口混凝土高出地表 0.50m。经现场调查井口已经封闭，该场地南侧切割边坡高度 1-3m，切割长度 72m，切割边坡坡度 60-70° 13#工业场地占地面积 8456m²。该场地的建设破坏了原始地形地貌景观及植被，现状评估 12#工业场地对地形地貌景观影响程度为较严重。

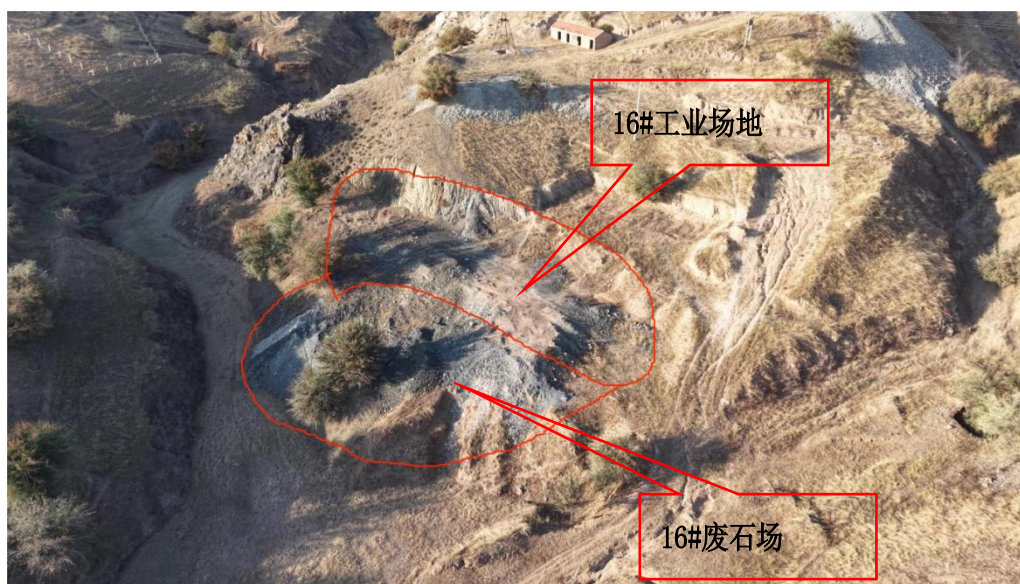
照片 3-30 16#工业场地全景

邻近 15#工业场地南侧，经现场调查井口已经回填封堵，未恢复植被，为矿山自主关闭，未验收。该场地东侧切割坡体深度 3-6m，切割长度 56m，切割边坡坡度 65° 左右，岩性为碎石土。16#工业场地占地面积 1255m²。该场地的建设破坏了原始地形地貌景观及植被，现状评估 16#工业场地对地形地貌景观影响程度为较严重。

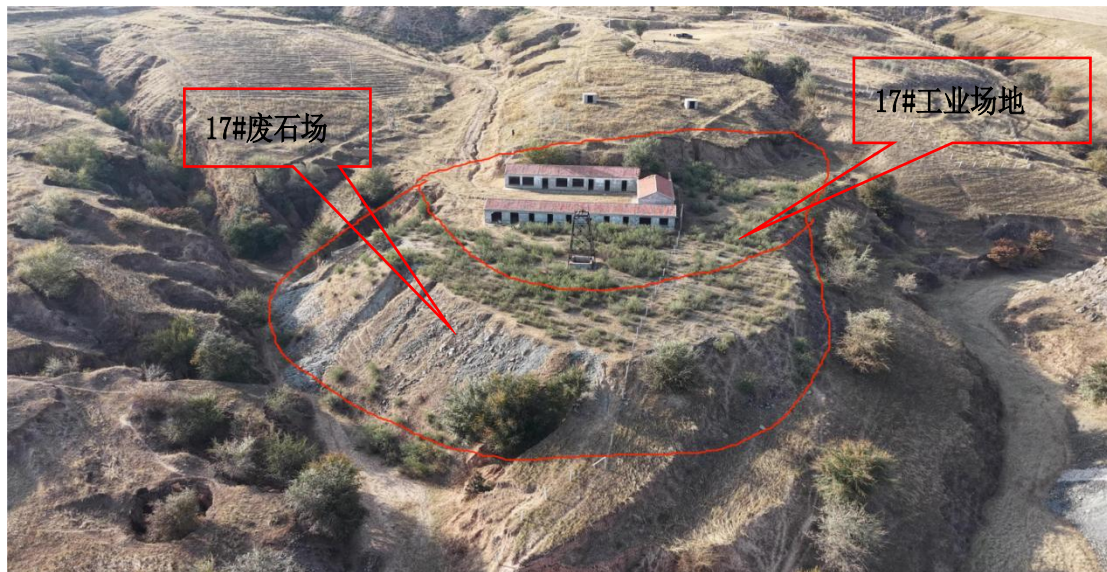
照片 3-32 17#工业场地全景

位于 16#工业场地西侧 92m，由竖井、卷扬机房、宿舍及西北侧山坡处有 2 个小型建筑物组成，其中：卷扬机房及宿舍占地面积 445m²，小型建筑占地面积 8m²，建筑物为混凝土结构，高度 2-4m，井架为铁质结构，高度 6m。井口标高 830m，净断面规格为 2.2×3.0m，井底标高 760，深度 70m，该场地利用废石垫基整平，西侧及西北侧切割坡体深度 3-4m，切割长度 88m，切割边坡坡度 75-90°。17#工业场地占地面积 6564m²。该场地的建设破坏了原始地形地貌景观及植被，现状评估 17#工业场地对地形地貌景观影响程度为较严重。

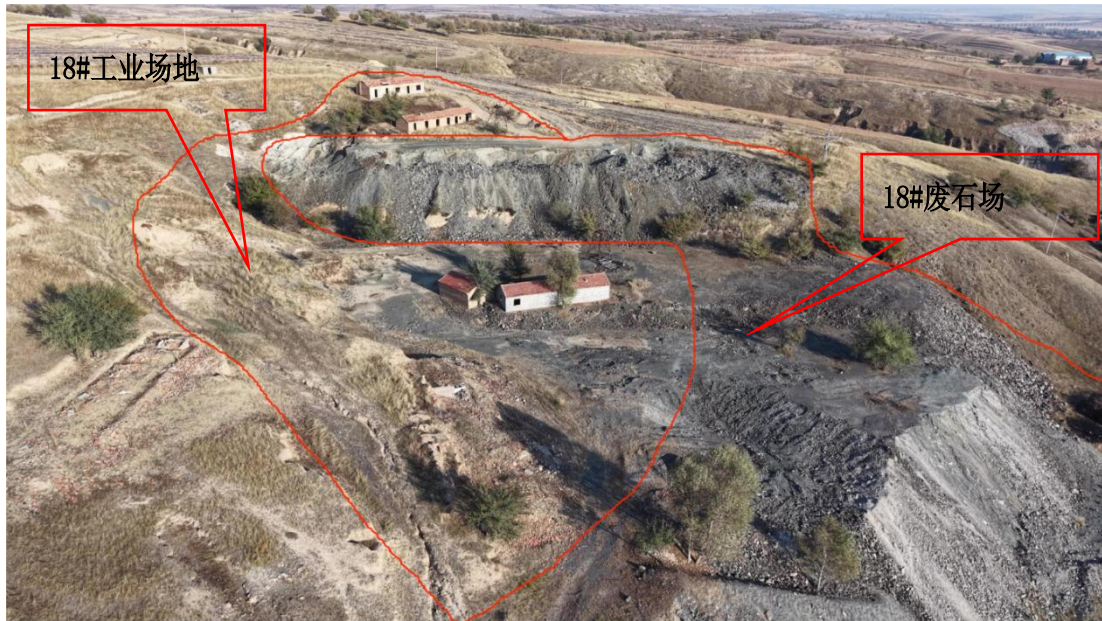
照片 3-34 18#工业场地全景

位于六采区西侧，主要开采 1#矿带，由 3 个竖井（2 个有井架、1 个无井架）、卷扬机房、宿舍及北侧山坡处有 5 个小型建筑物组成，其中：卷扬机房及宿舍占地面积 354m²，小型建筑占地面积 140m²，建筑物为混凝土结构，高度 2-4m，井架为铁质结构，高度 6m。由东向西井口标高分别为 840m、821m、820m，净断面规格均为 2.2×3.0m，井底标高分别为 755m、741m、738m，深度分别为 85m、80m、80m，该场地呈台阶式，台阶高度 3~6m，为废石垫基形成，坡度 40~50°，建筑物、北侧场地切割坡体深度 0.5-3m，切割长度 120m，切割坡体坡度 65-90°，西侧竖井井架已拆除、井口未回填封堵，另外 2 个竖井有井架。18#工业场地占地面积 10133m²。该场地的建设破坏了原始地形地貌景观及植被，现状评估 18#工业场地对地形地貌景观影响程度为较严重。

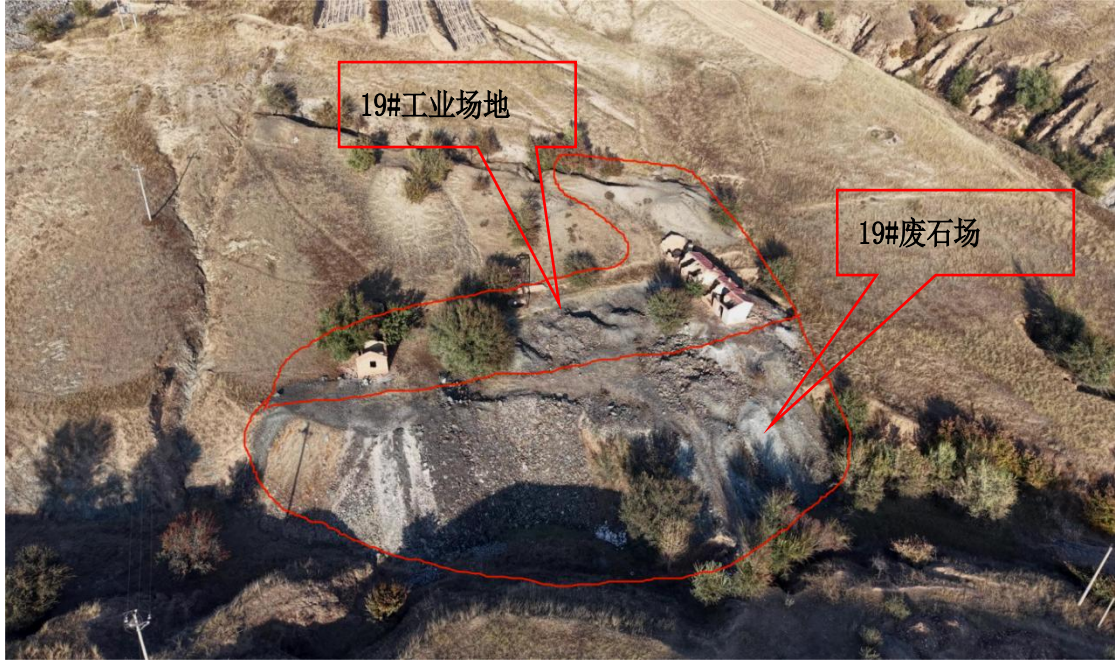
照片 3-36 19#工业场地全景

位于六采区、邻近 18#工业场地南侧 75m，由竖井、废弃房屋等组成，其中：废弃房屋占地面积 135m²，建筑物为混凝土结构，高度 4m，井架为铁质结构，高度 6m。井口标高 803m，净断面规格为 2.2×2.6m，井底标高 740m，深度 63m，该场地为废石垫基形成，东北侧切割坡体深度 1-2m，切割长度 60m，切割边坡近直立。19#工业场地占地面积 2258m²。该场地的建设破坏了原始地形地貌景观及植被，现状评估 19#工业场地对地形地貌景观影响程度为较严重。

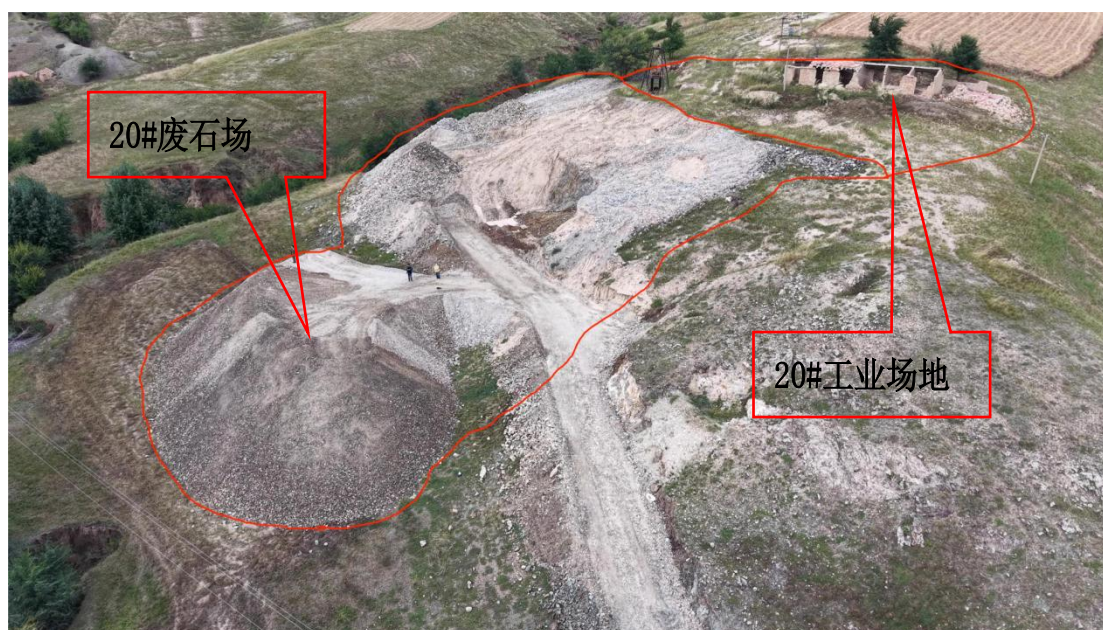
照片 3-38 20#工业场地全景

位于六采区、19#工业场地东南侧 98m，由竖井、废弃房屋等组成，其中：废弃房屋占地面积 186m²，建筑物为混凝土结构，高度 3-4m，井架为铁质结构，高度 6m。井口标高 814m，净断面规格为 2.2×3.0m，井底标高 741m，深度 73m，该场地东北侧切割坡体深度 0.5-1.5m，切割长度 43m，切割边坡坡度 70-90°。20#工业场地占地面积 1586m²。该场地的建设破坏了原始地形地貌景观及植被，

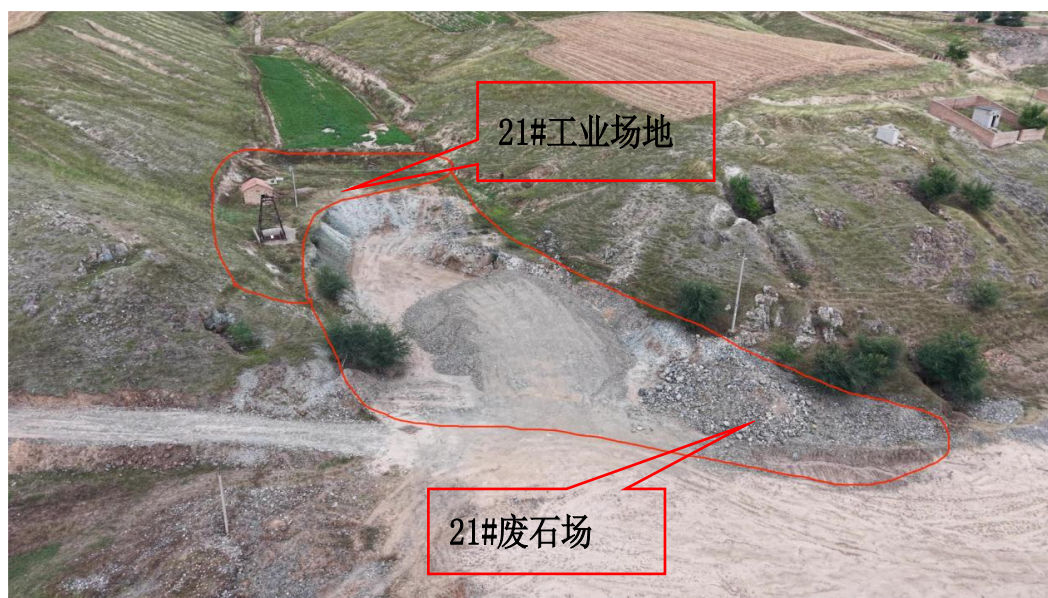
照片 3-40 21#工业场地全景

6m。井口标高 795m，净断面规格为 2.2×2.6m，井底标高 724m，深度 71m，该场地利用废石垫坡形成，西北侧切割坡体高度 2m，切割长度 52m，切割边坡坡度 75° 左右，西南侧废石边坡高度 3-5m，边坡坡度 30-40°。21#工业场地占地面积 610m²。该场地的建设破坏了原始地形地貌景观及植被，现状评估 21#工业场地对地形地貌景观影响程度为较严重。

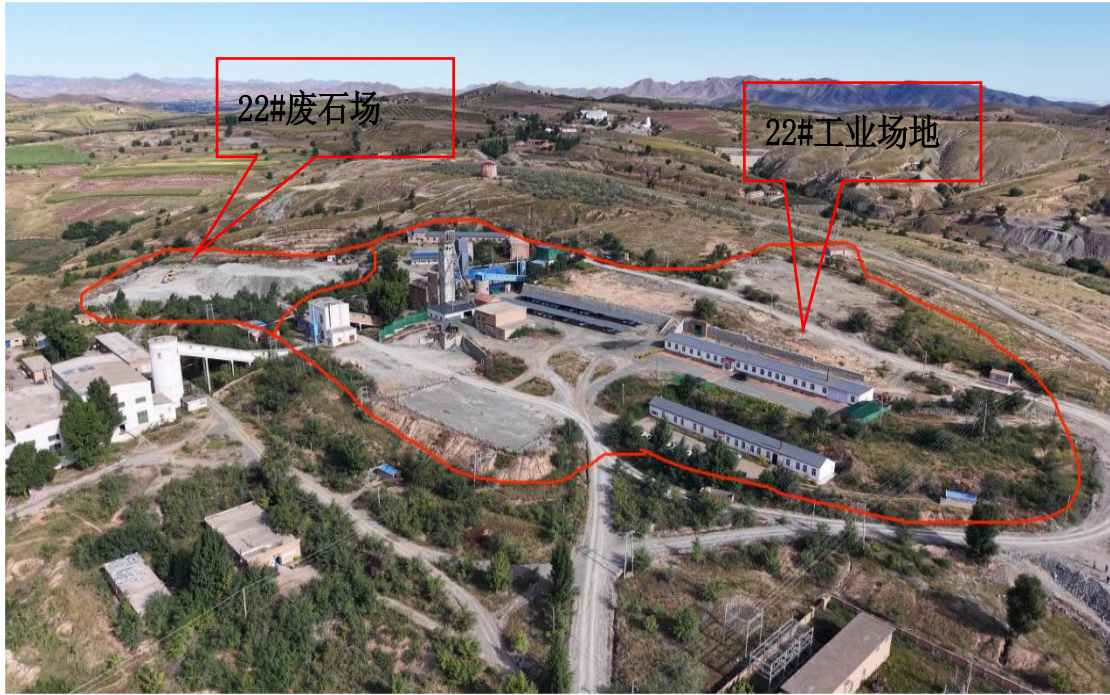
照片 3-42 22#工业场地全景

位于一二采区边界处，由主井、副井、卷扬机房、办公室、宿舍、库房、车库及临时矿石堆场组成，其中：主井、副井卷扬机房及附属设施占地面积 3987m²，建筑物为彩钢及混凝土结构，高度 2-4m，井架为铁质结构，高度 10m。采用竖井—盲竖井（盲斜井）—盲竖井联合开拓，井下开拓 12 个中段，分别为 760m、720m、680m、640m、640m、600m、560m、520m、480m、440m、400m、360m、320m 中段，开拓中段高度为 40m，目前 320m 中段以上矿体已大部分被采空，主井与通风井 FJ1 贯通，副井与 24#工业场地通风井贯通，其中：主井井口标高 835m，净断面规格为 4.52×2.4m，井底标高 625m，深度 210m，负担废石、人员、材料、设备等提升任务；副井井口标高 836m，净断面规格为 3.6×2.6m，井底标高 630m，深度 206m，主要用于井下各中段矿石、人员、材料和设备等。该场地东北侧切割坡体深度 2-6m，切割长度 160m，切割边坡坡度 65-90°，西南侧废石、碎石土垫基高度 4-8m，边坡坡度 30-40°。22#工业场地占地面积 63945m²。该场地的建设破坏了原始地形地貌景观及植被，现状评估 22#工业场地对地形地貌景观影响程度为较严重。

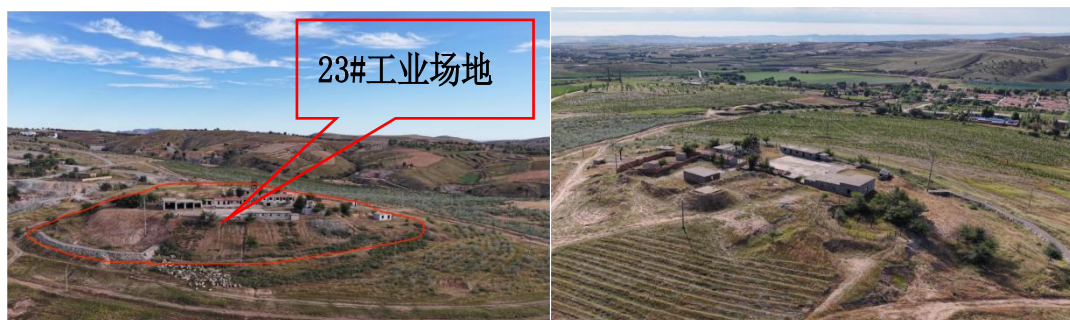
照片 3-47 23#工业场地全景

位于一采区南侧，由竖井、卷扬机房、库房、炸药库、宿舍和通风井组成，其中：建筑物占地面积 723m²，建筑物为混凝土结构，高度 2-4m，井架为铁质结构，高度 8m。井口标高 827m，净断面规格为 3.6×2.6m，井底标高 657m，深度 170m，该场地利用废石垫坡形成，前期进行了废石场治理，场地边坡有散落废石。北侧切割坡体深度 2-3m，切割长度 78m，切割边坡坡度 70-85°，南侧边坡高度 4-6m，边坡坡度 35°左右。23#工业场地占地面积 13102m²。该场地的建设破坏了原始地形地貌景观及植被，现状评估 23#工业场地对地形地貌景观影响程度为较严重。

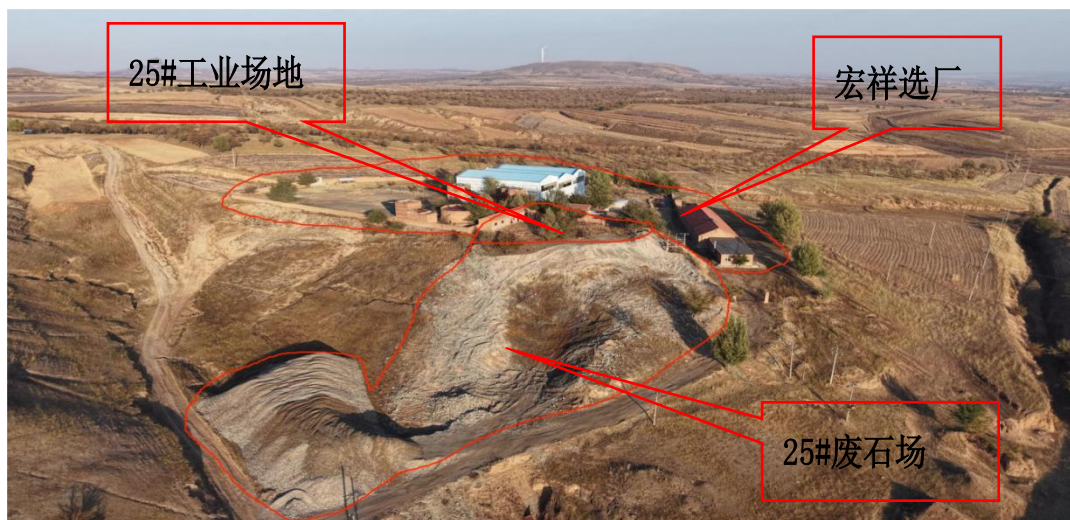
照片 3-51 25#工业场地全景

位于六采区南侧、为宏祥采井，由竖井、卷扬机房组成，其中：卷扬机房占地面积 60m²，建筑物为混凝土结构，高度 4m，井架为铁质结构，高度 6m。井口标高 791m，净断面规格为 2.4×3.0m，井底标高 725m，深度 66m，东侧邻近选厂。25#工业场地占地面积 1100m²。该场地的建设破坏了原始地形地貌景观及植被，现状评估 25#工业场地对地形地貌景观影响程度为较严重。

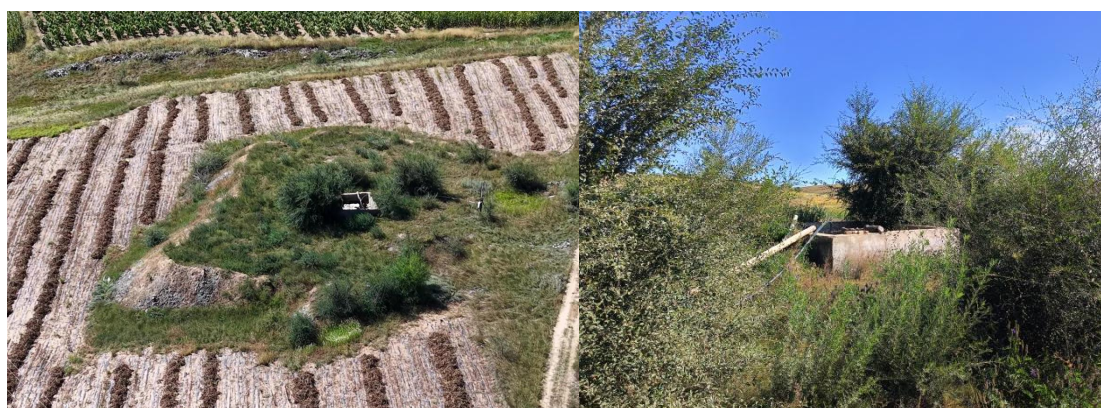
照片 3-53 28#工业场地

位于二采区西侧外，地表仅保留竖井，经现场调查井口未回填封堵，为矿山自主关闭，未治理、未验收。井口标高 835m，净断面规格为 2.2×2.6m，井底标高 784m，深度 51m，井架已拆除、场地已覆土较为平整，井口混凝土高出地表 0.50m。28#工业场地占地面积 1294m²。该场地的建设破坏了原始地形地貌景观及植被，现状评估 28#工业场地对地形地貌景观影响程度为较轻。

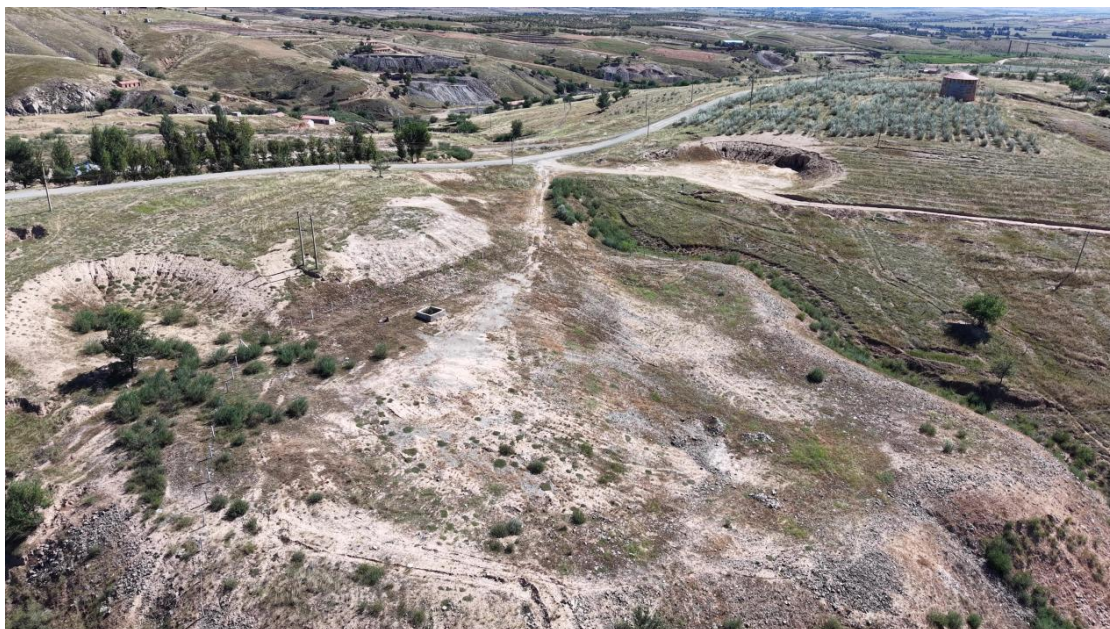
照片 3-54 29#工业场地全景

位于二采区中部，地表仅保留竖井，经现场调查井口已经封堵，为矿山前期治理、已验收。井架已拆除、场地已覆土较为平整，井口混凝土高出地表 0.50m。该场地 29#工业场地占地面积 14493m²。该场地的建设破坏了原始地形地貌景观及植被，现状评估 29#工业场地对地形地貌景观影响程度为较严重。

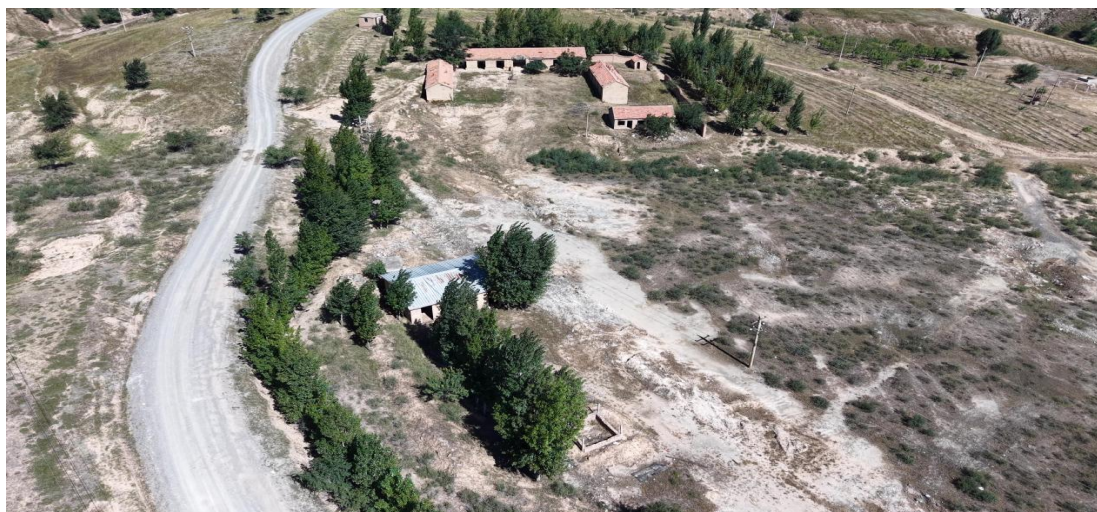
照片 3-56 30#工业场地全景

位于二采区东部，由竖井、废弃房屋组成，其中：废弃房屋占地面积 466m²，建筑物为砖混及混凝土结构，地表仅保留竖井，经现场调查井口已经回填封堵，为矿山自主关闭、未验收。井口混凝土高出地表 0.50m。30#工业场地占地面积 7777m²。该场地的建设破坏了原始地形地貌景观及植被，现状评估 30#工业场地对地形地貌景观影响程度为较严重。

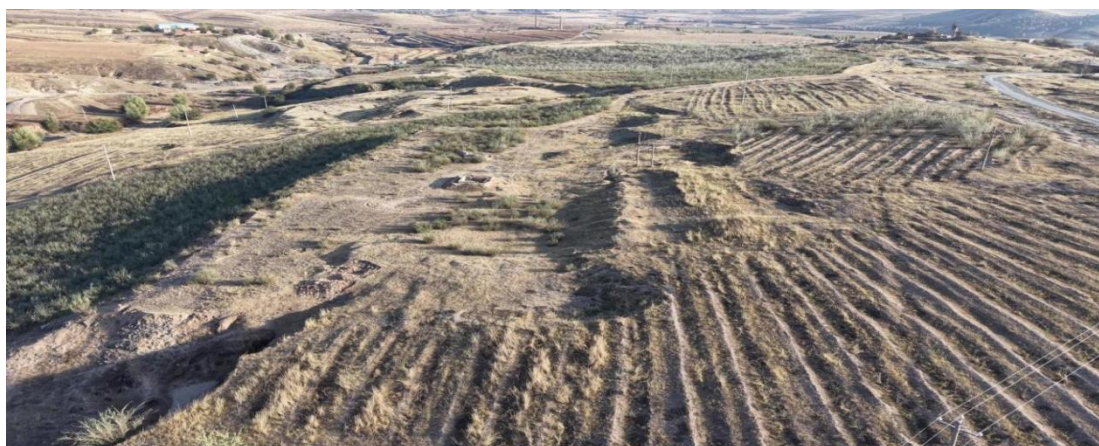
照片 3-58 32#工业场地全景

位于一采区西北侧，地表仅保留竖井，经现场调查井口已经回填封堵，为矿山自主关闭，未治理、未验收。井架已拆除、场地已覆土较为平整，井口混凝土高出地表 0.50m。该场地 32#工业场地占地面积 2120m²。该场地的建设破坏了原始地形地貌景观及植被，现状评估 32#工业场地对地形地貌景观影响程度为较轻。

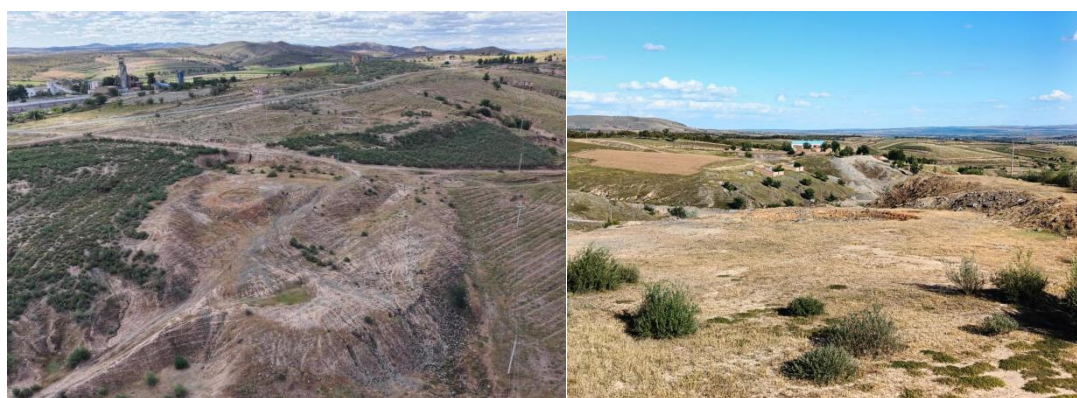
照片 3-60 33#工业场地

10185m²。该场地的建设破坏了原始地形地貌景观及植被，现状评估 33#工业场地对地形地貌景观影响程度为较严重。

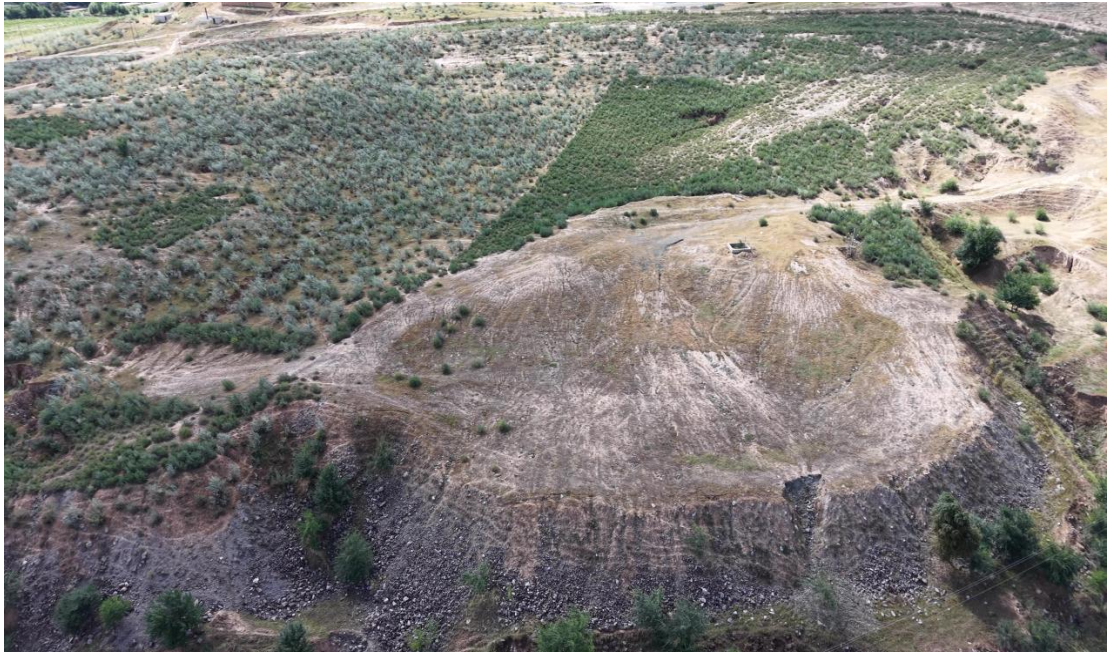
照片 3-61 34#工业场地

位于 32#工业场地东南侧 66m，地表仅保留竖井，经现场调查井口已经回填封堵及恢复植被，为矿山自主关闭，未验收。井架已拆除、场地已覆土较为平整，但边坡有废石裸露。井口混凝土高出地表 0.50m。34#工业场地占地面积 14349m²。该场地的建设破坏了原始地形地貌景观及植被，现状评估 34#工业场地对地形地貌景观影响程度为较严重。

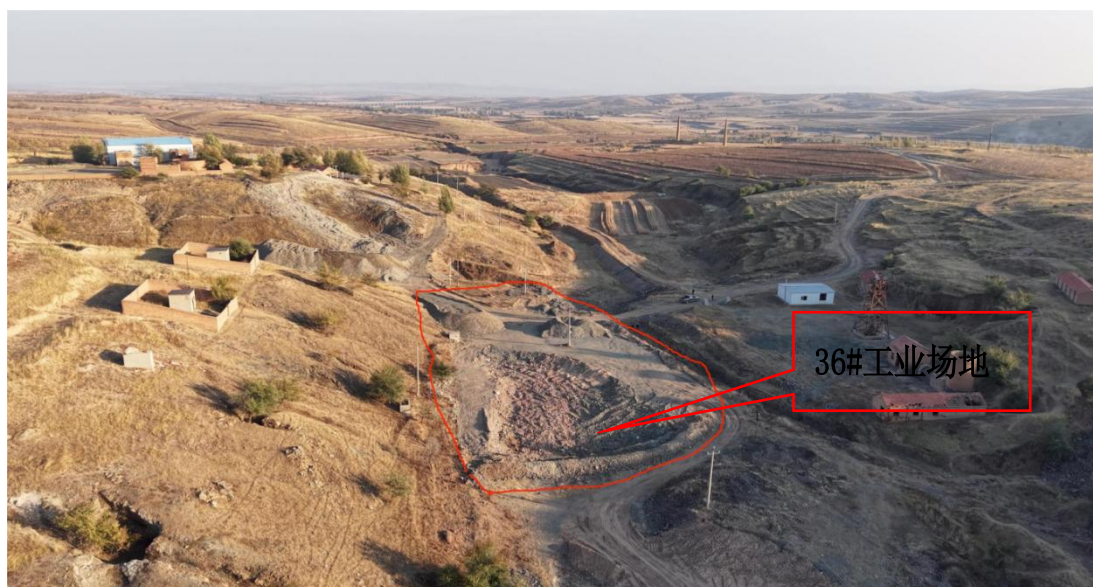
照片 3-65 36#工业场地全景

2.5m，井底标高 738m，深度 50m，井架已拆除，场地在后期堆存了两堆废石，并且场地的平整度状况不佳。36#工业场地占地面积 5930m²。该场地的建设破坏了原始地形地貌景观及植被，现状评估 35#工业场地对地形地貌景观影响程度为较严重。

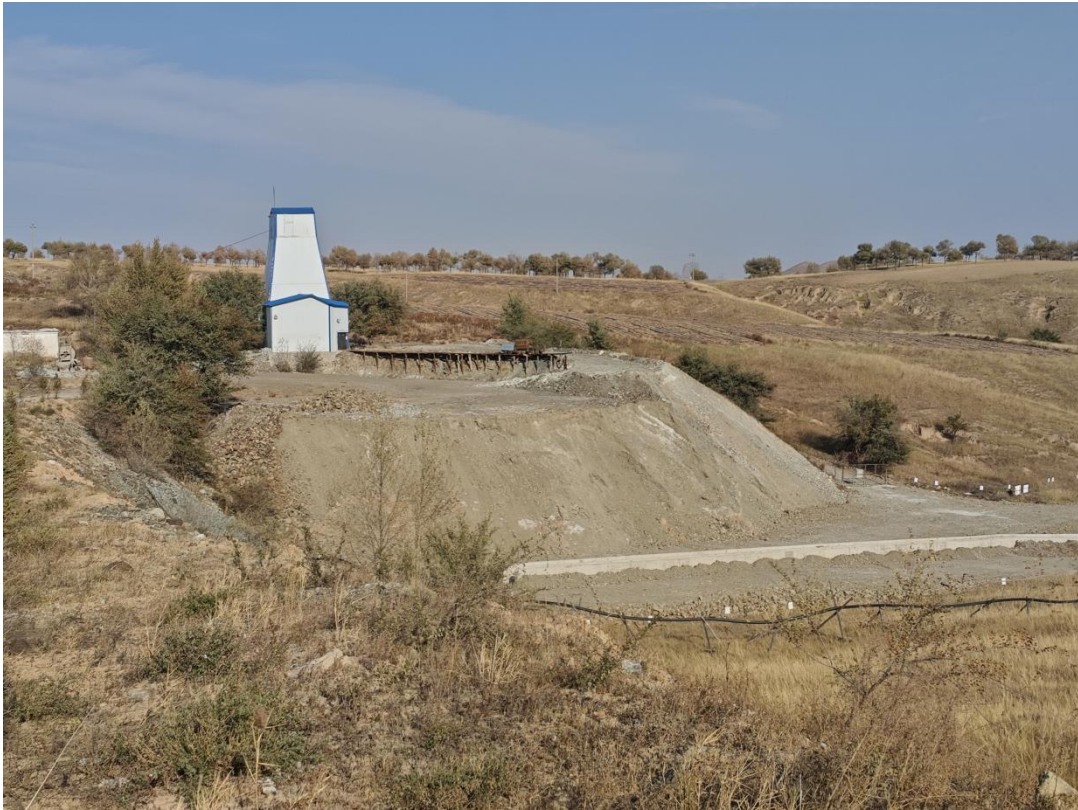
照片 3-67 5#废石场

位于四采区、邻近5#工业场地东南侧，废石堆放量5844m³，堆积标高841-851m，堆积高度0.5-10m，坡度35-45°，5#废石场占地面积3377m²。该场地的建设破坏了原始地形地貌景观及植被，现状评估5#废石场对地形地貌景观影响程度为较严重。

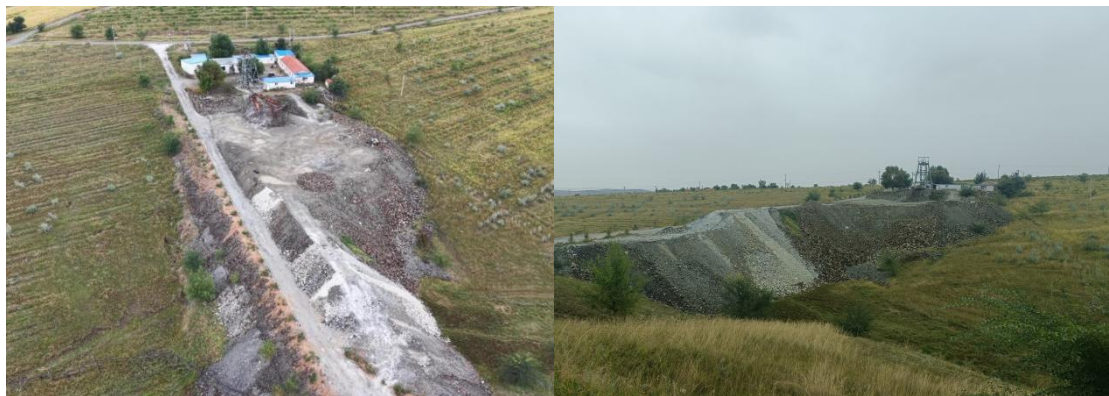
照片 3-68 6#废石场

位于四采区、邻近6#工业场地东北侧，废石堆放量27750m³，堆积标高858-862m，堆积高度0.5-4m，坡度25-45°，6#废石场占地面积5821m²。该场地的建设破坏了原始地形地貌景观及植被，现状评估6#废石场对地形地貌景观影响程度为较严重。

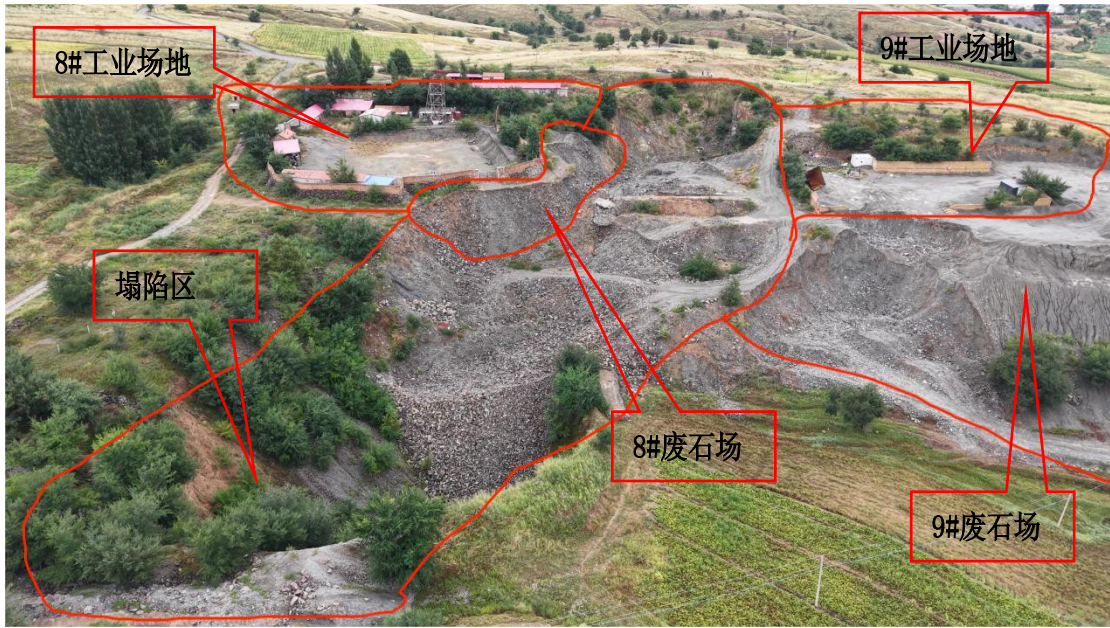
照片 3-69 8#废石场远景

位于五采区、邻近 8#工业场地西南侧，废石堆放量 3400m³，堆积标高 840-851m，堆积高度 5-11m，坡度 30-56°，8#废石场占地面积 1143m²。该场地的建设破坏了原始地形地貌景观及植被，现状评估 8#废石场对地形地貌景观影响程度为较严重。

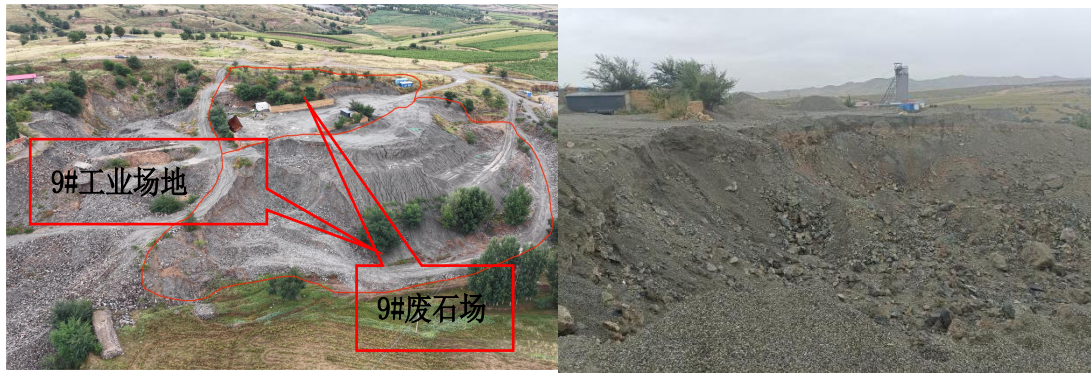
照片 3-71 9#废石场

位于五采区、邻近 9#工业场地西北侧，废石堆放量 15323m³，堆积标高 830-847m，堆积高度 1-17m，坡度 30-35°，9#废石场占地面积 9663m²。该场地的建设破坏了原始地形地貌景观及植被，现状评估 9#废石场对地形地貌景观影响程度为较严重。

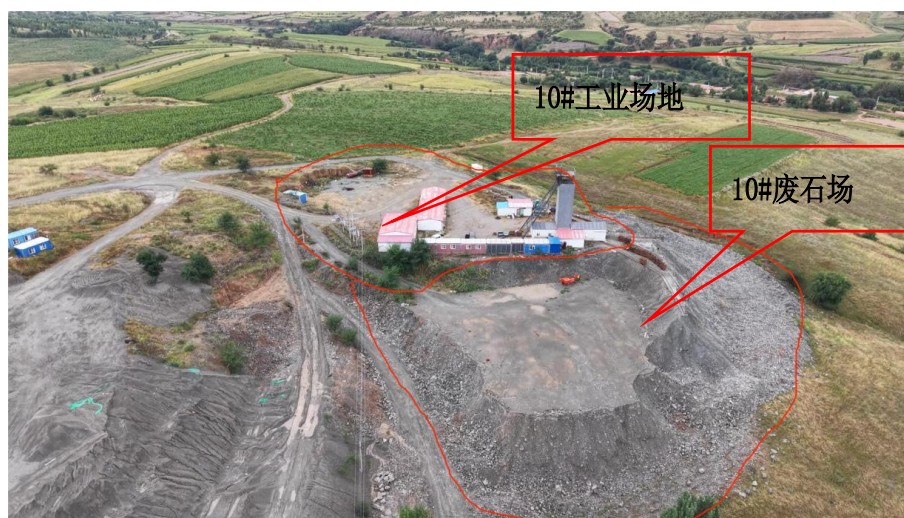
照片 3-72 10#废石场

该场地的建设破坏了原始地形地貌景观及植被，现状评估 10#废石场对地形地貌景观影响程度为较严重。

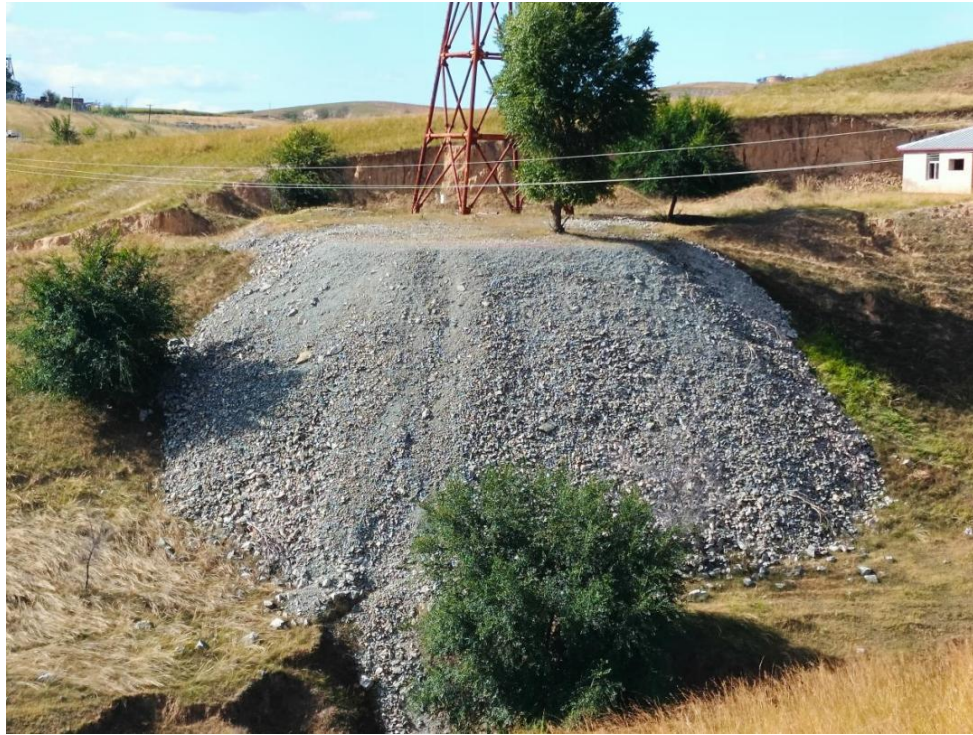
照片 3-74 14#废石场

位于六采区、邻近 14#工业场地东南侧，废石堆放量 460m³，堆积标高 825-835m，堆积高度 4-10m，坡度 35-45°，14#废石场占地面积 920m²。该场地的建设破坏了原始地形地貌景观及植被，现状评估 14#废石场对地形地貌景观影响程度为较严重。

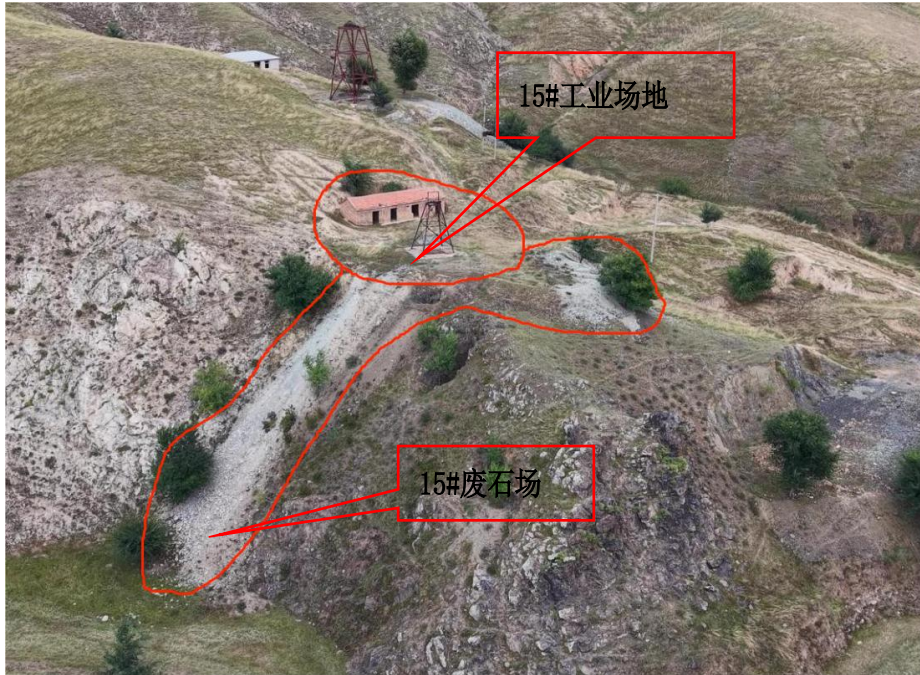
照片 3-75 15#废石场远景

位于六采区、邻近 14#工业场地东南侧，废石堆放量 199m^3 ，堆积标高 810-828m，堆积高度 0.5-18m，坡度 $35-65^\circ$ ，15#废石场占地面积 700m^2 。该场地的建设破坏了原始地形地貌景观及植被，现状评估 15#废石场对地形地貌景观影响程度为较严重。

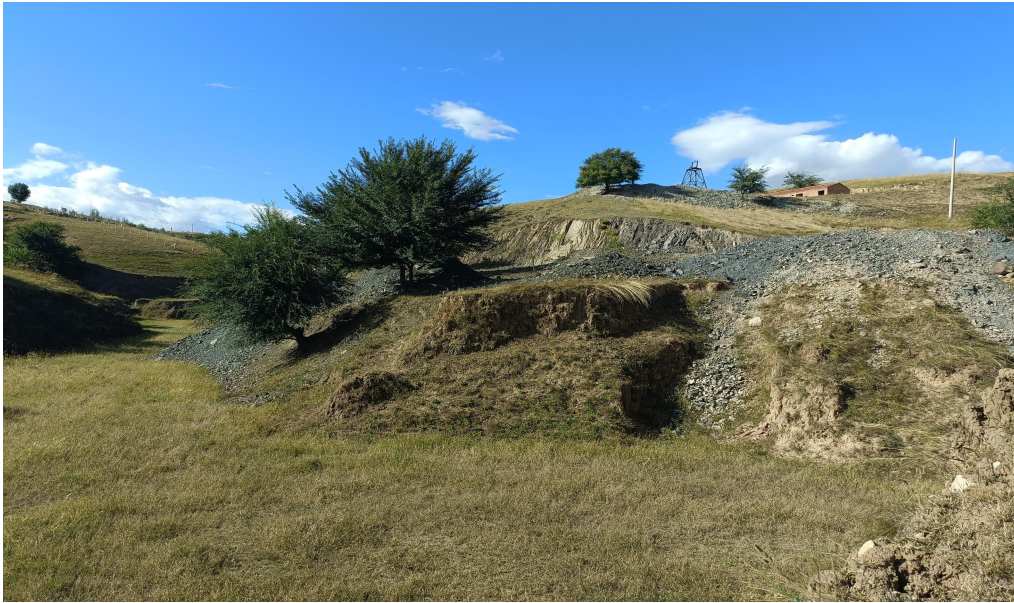
照片 3-77 16#废石场

位于三采区、邻近 16#工业场地南侧，废石堆放量 1050m³，堆积标高 806-814m，堆积高度 4-8m，坡度 35° 左右，16#废石场占地面积 1351m²。该场地的建设破坏了原始地形地貌景观及植被，现状评估 16#废石场对地形地貌景观影响程度为较严重。

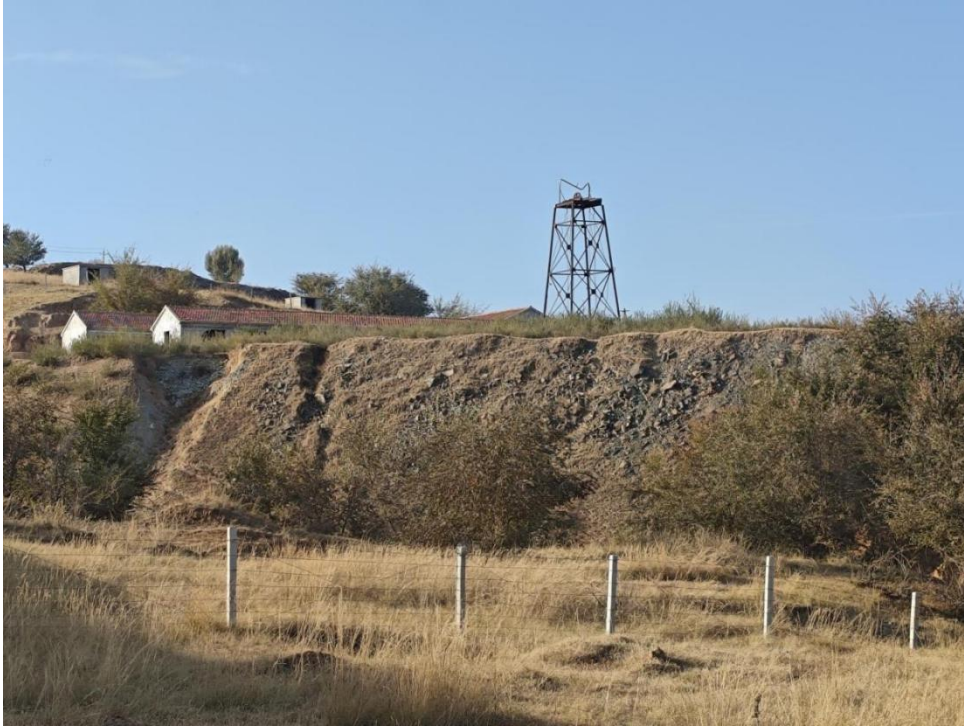
照片 3-78 17#废石场

位于三采区、邻近 17#工业场地南侧，废石堆放量 2281m³，堆积标高 812-821m，堆积高度 4-9m，坡度 30-35°，17#废石场占地面积 2281m²。该场地的建设破坏了原始地形地貌景观及植被，现状评估 17#废石场对地形地貌景观影响程度为较严重。
