赤峰诚鑫矿业有限责任公司梧桐花铅锌矿
2026 年度矿山地质环境治理计划书

赤峰诚鑫矿业有限责任公司

编制单位：内蒙古晟岳地质勘查有限公司

编制日期：二零二六年五月

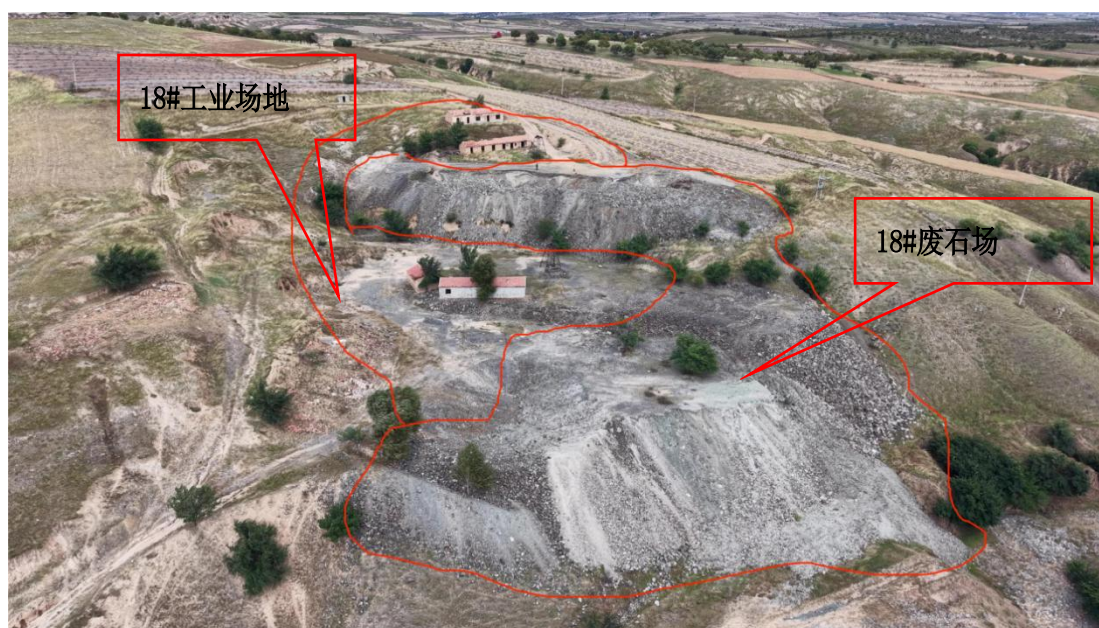
照片 3-79 18#废石场全景

位于六采区、邻近 18#工业场地西侧，废石堆放量 12450m³，由 2 个竖井的废石场组成，堆积标高 805-834m，分台阶堆放，堆积高度 6-10m，坡度 35-45°，18#废石场占地面积 12485m²。该场地的建设破坏了原始地形地貌景观及植被，现状评估 18#废石场对地形地貌景观影响程度为较严重。

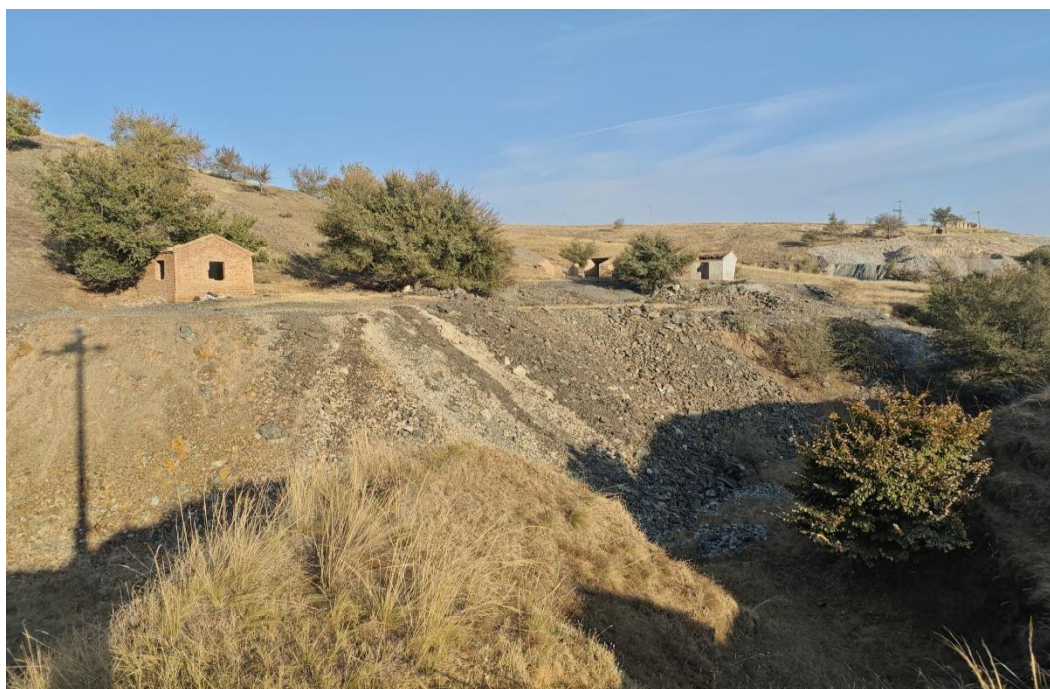
照片 3-82 19#废石场

位于六采区、邻近 19#工业场地西侧，废石堆放量 909m³，堆积标高 793-801m，堆积高度 5-8m，坡度 35° 左右，19#废石场占地面积 2357m²。该场地的建设破坏了原始地形地貌景观及植被，现状评估 19#废石场对地形地貌景观影响程度为较严重。

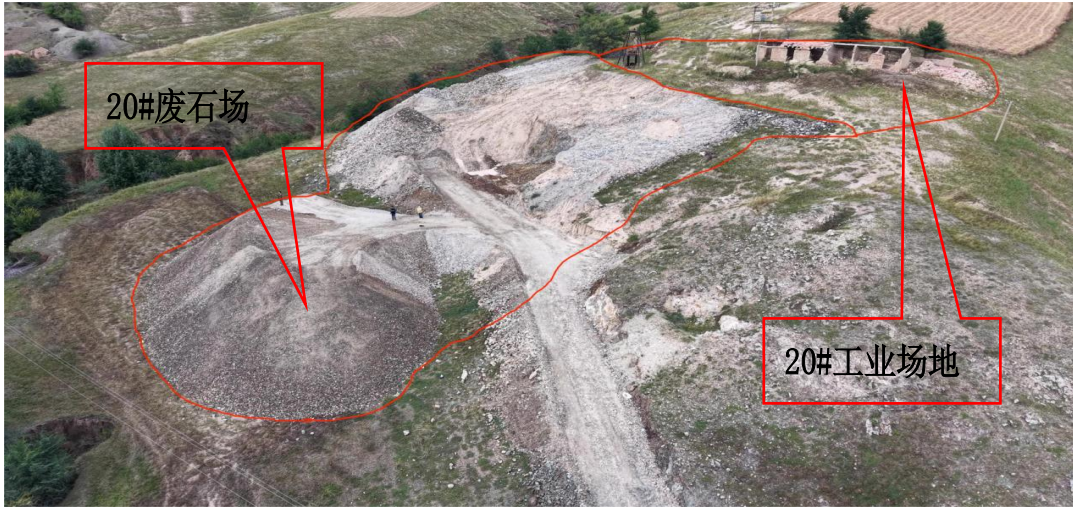
照片 3-83 20#废石场

位于六采区、邻近20#工业场地西侧，废石堆放量12205m³，堆积标高796-806m，堆积高度4-10m，坡度30-35°，20#废石场占地面积5254m²。该场地的建设破坏了原始地形地貌景观及植被，现状评估20#废石场对地形地貌景观影响程度为较严重。

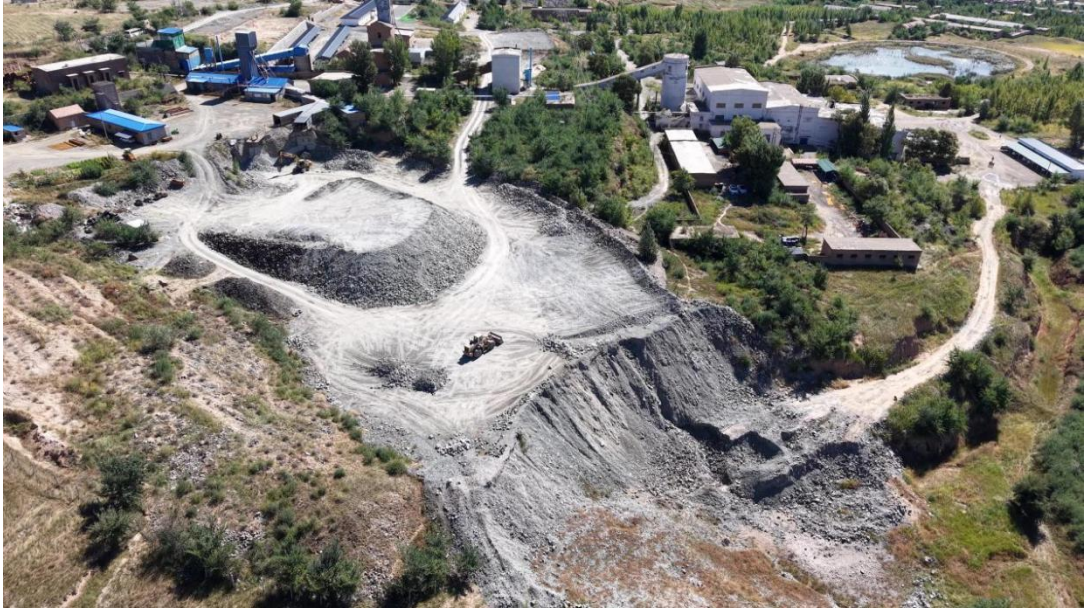
照片 3-87 22#废石场全景

位于一二采区西侧、邻近 22#工业场地西侧，废石堆放量 8360m³，堆积标高 828-808m，台阶式堆存，堆积高度 1-8m，坡度 30-40°。22#废石场占地面积 15373m²。该场地的建设破坏了原始地形地貌景观及植被，现状评估 22#废石场对地形地貌景观影响程度为较严重。

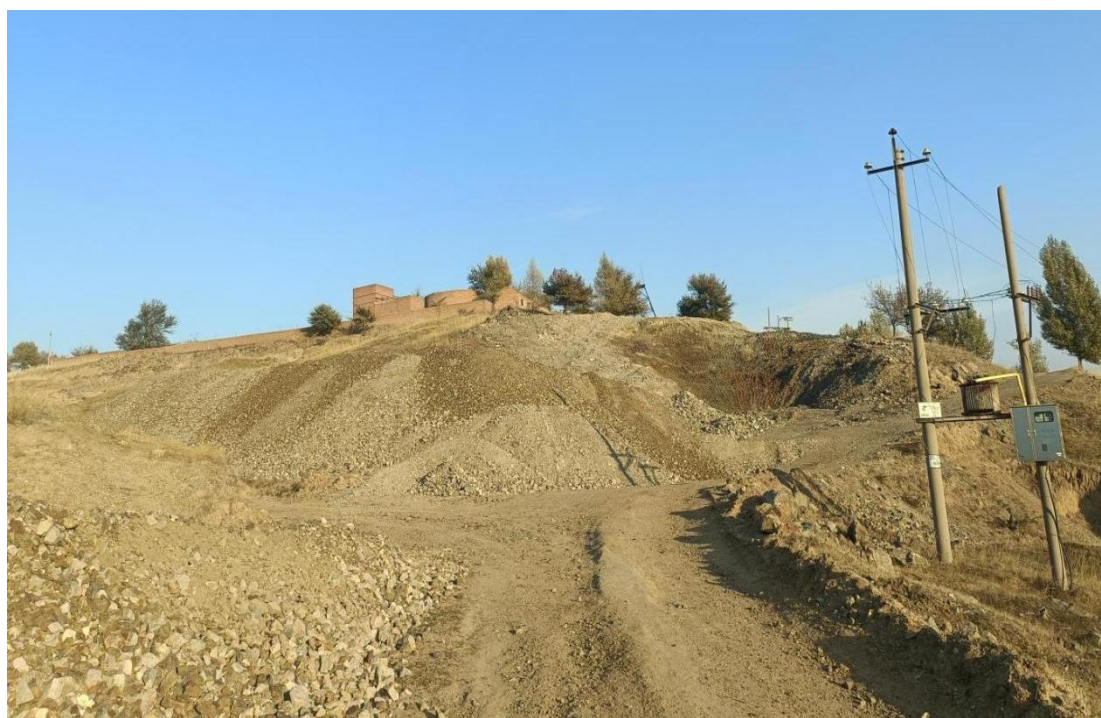
照片 3-89 25#废石场

位于六采区、邻近25#工业场地南侧，废石堆放量2029m³，堆积标高783-791m，堆积高度3-8m，坡度35-40°，25#工业场废石场占地面积5580m²。该场地的建设破坏了原始地形地貌景观及植被，现状评估25#工业场地废石场对地形地貌景观影响程度为较严重。

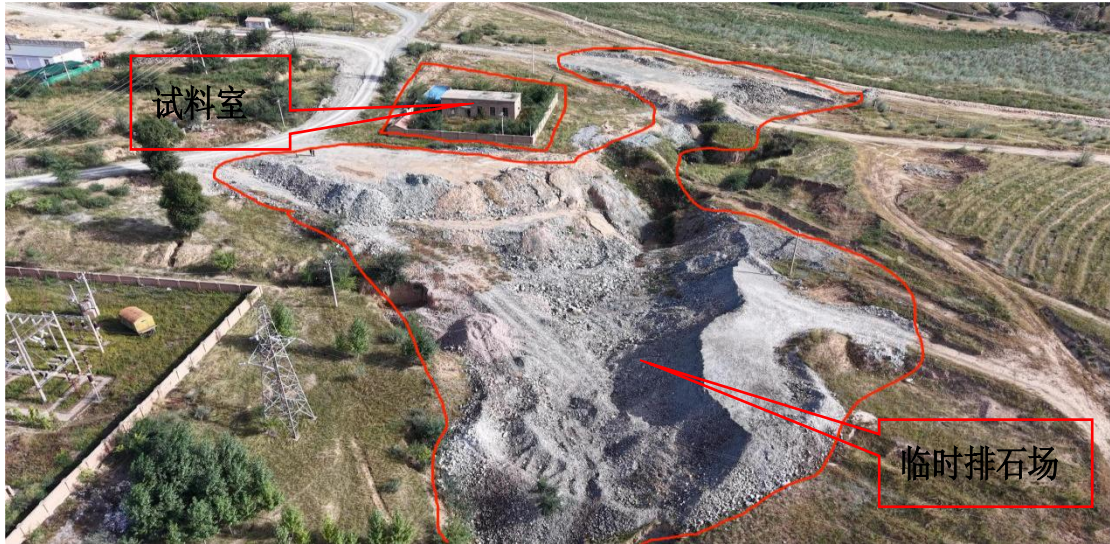
照片 3-90 临时排石场全景

位于一采区、邻近 23#工业场地西侧，废石堆放量 3086m³，场地填放量为 9732m³，堆积标高 783-791m，沿沟堆存，堆积高度 3-8m，坡度 35-40°，临时排石场占地面积 6722m²。该场地的建设破坏了原始地形地貌景观及植被，现状评估 25#废石场对地形地貌景观影响程度为较严重。

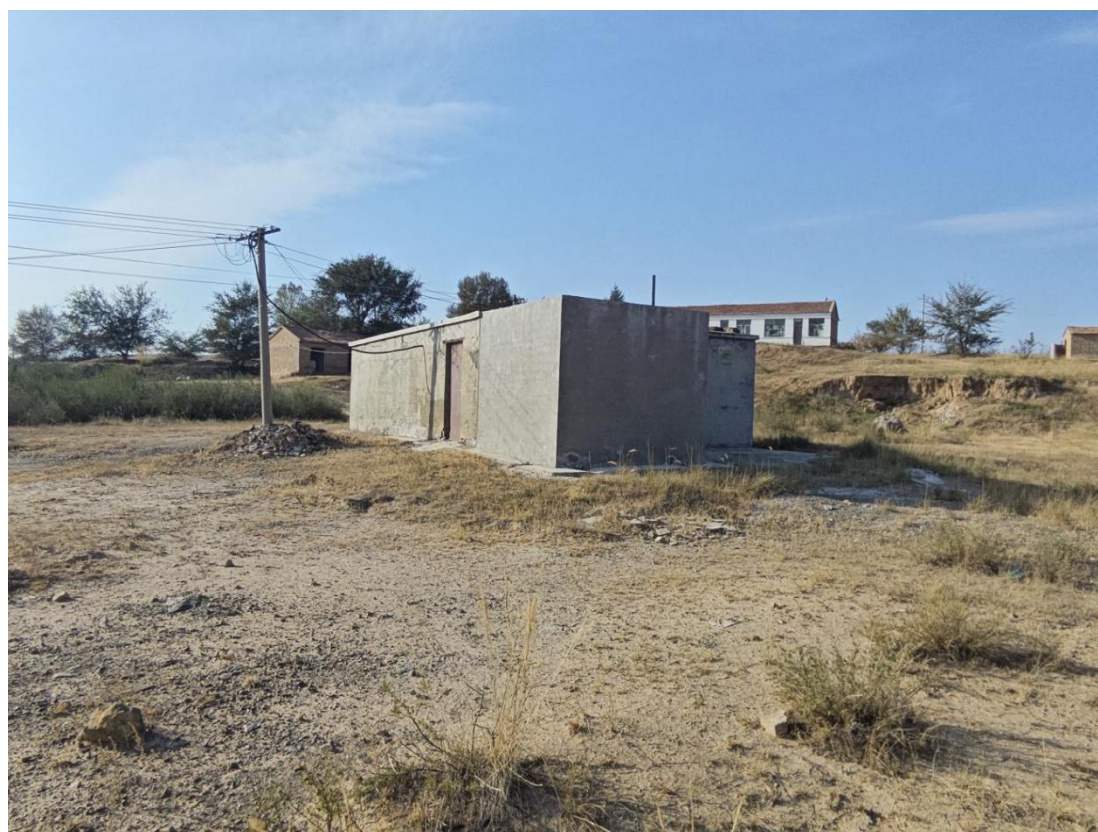
照片 3-92 通风井 FJ1

位于三采区西北侧，与 22#工业场地主井贯通，地表仅为混凝土风井房，井口标高 854m，净断面规格为 2.2×2.6m，井底标高 718m，深度 136m，承担井下回风任务，井筒内均设梯子间，第二安全出口，建筑物为混凝土结构，高度 4m。通风井 FJ1 占地面积 284m²。该场地的建设破坏了原始地形地貌景观及植被，现状评估通风井 FJ1 对地形地貌景观影响程度为较轻。

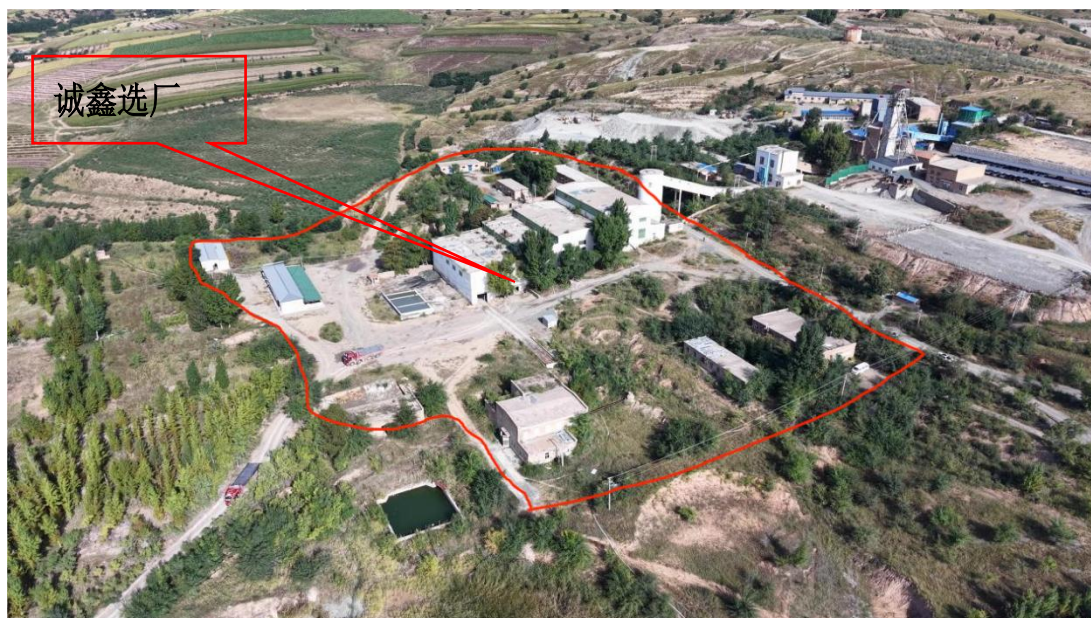
照片 3-93 诚鑫选厂

积 7837m²，建筑物为彩钢、混凝土结构，高度 4-6m，建筑高选厂呈台阶式，西侧、北侧切割坡体高度 2-5m，切割长度 248m，切割坡体坡度 60-90°，建筑物为彩钢、混凝土结构，高度 4-12m，诚鑫选厂占地面积 32789m²。该场地的建设破坏了原始地形地貌景观及植被，现状评估诚鑫选厂对地形地貌景观影响程度为较严重。

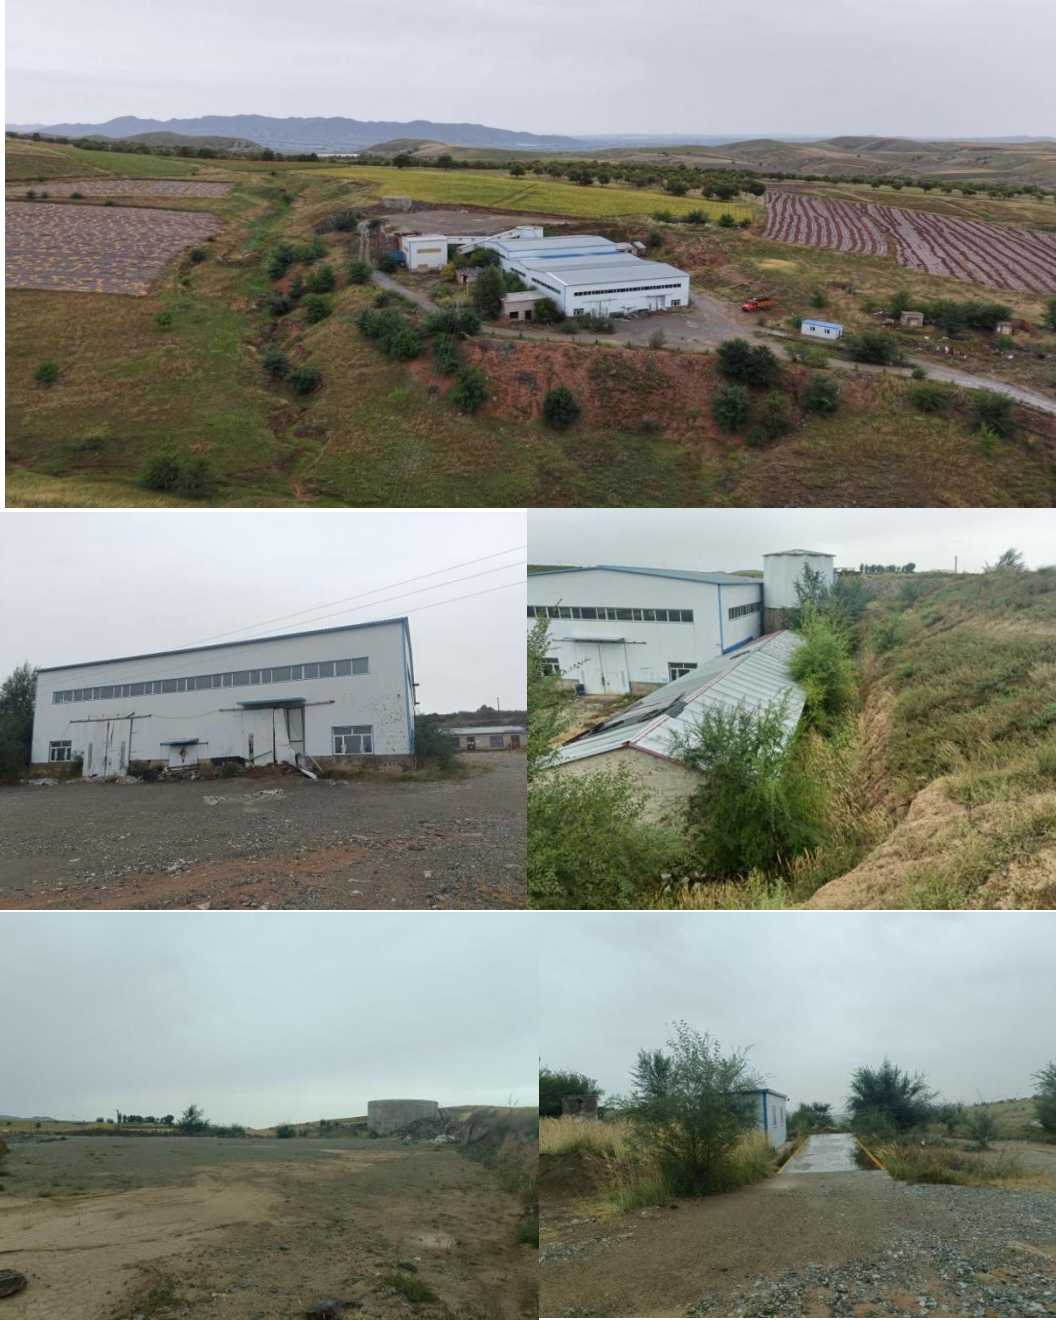
照片 3-96 金凤凰选厂

该选厂位于 5#工业场地西北侧山坡处，为四采区选矿，根据现场调查及矿业权人沟通，现处于停用中、但未来开采四采区矿体采出矿石需选矿继续利用，由选厂车间、值班室等组成，建筑物为彩钢、混凝土结构，高度 4-6m，建筑面积 2507m²，该场地利用废石垫基整平，东侧、北侧切割坡体高度 4-6m，切割长度 165m，切割坡体坡度 45-75°，岩性为碎石土，金凤凰选厂占地面积 14269m²。该场地的建设破坏了原始地形地貌景观及植被，现状评估金凤凰选厂对地形地貌景观影响程度为较严重。

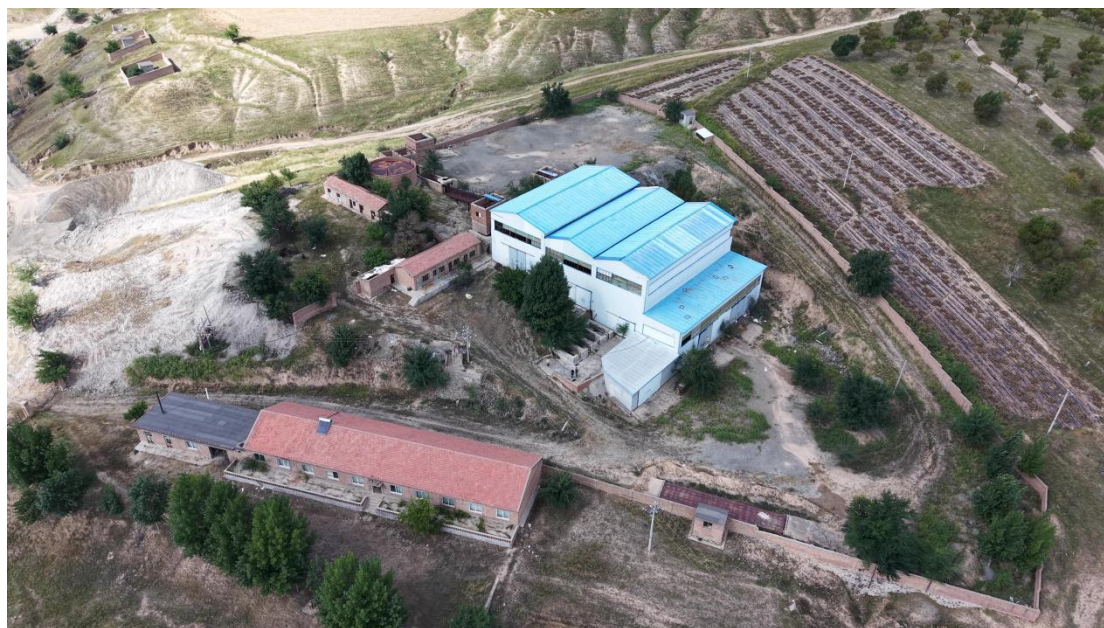
照片 3-97 宏祥选厂

该选厂邻近 25#工业场地东侧，为六采区选矿，根据现场调查及矿业权人沟通，现处于停用中、但未来开采六采区矿体采出矿石需选矿继续利用，由选矿车间、值班室、库房、传送带等组成，建筑物为彩钢、混凝土结构，高度 3-6m，建筑面积 1926m²，北侧切割坡体高度 1-2m，切割长度 96m，切割坡体坡度 65-75°，宏祥选厂占地面积 12191m²。该场地的建设破坏了原始地形地貌景观及植被，现状评估宏祥选厂对地形地貌景观影响程度为较严重。

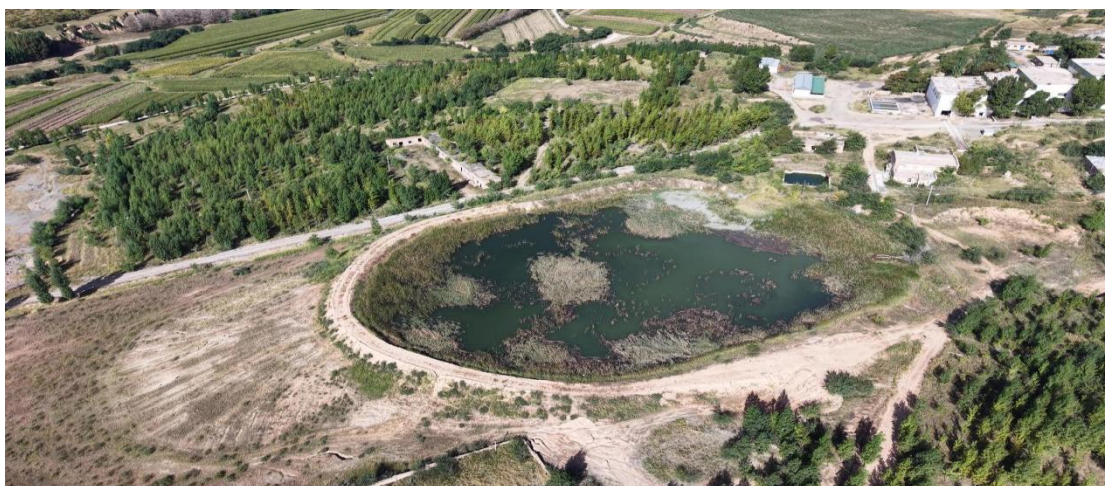
照片 3-98 蓄水池全景

邻近诚鑫选厂南侧，原诚鑫尾矿库，后经过治理后改造为蓄水池，竖井疏干水排放到蓄水池后，用于选矿用水及井下采矿用水，蓄水池长 149m 宽 100m，水面标高 802m，水深 3-4m，蓄水池占地面积 18688m²。该场地的建设破坏了原始地形地貌景观及植被，现状评估诚鑫尾矿库对地形地貌景观影响程度为较严重。

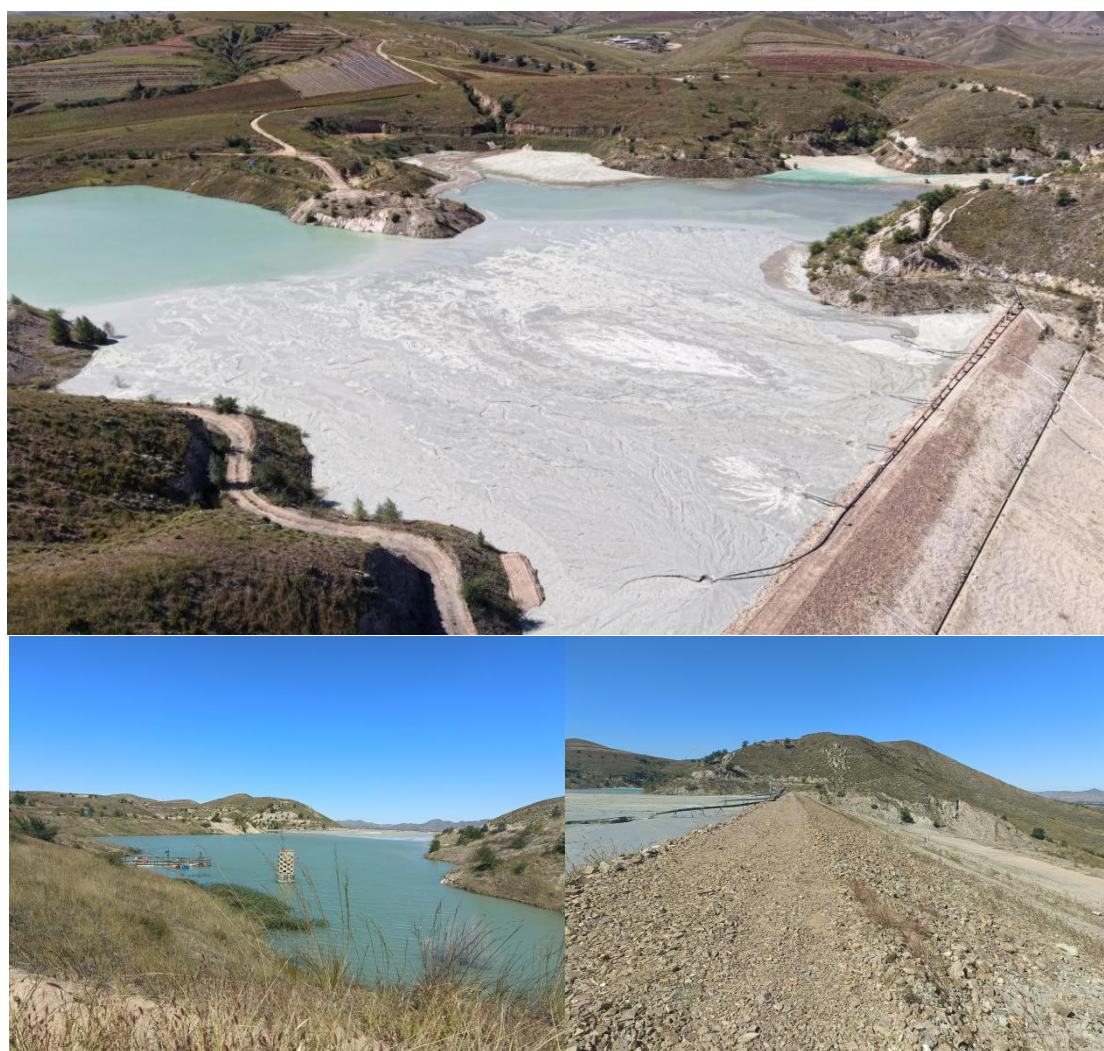
照片 3-100 诚鑫尾矿库

根据固体废物的检测结果可知，检测结果均达标，符合各项标准，未对地下水水质污染，诚鑫尾矿库损毁土地面积 180322m²。该场地的建设破坏了原始地形地貌景观及植被，现状评估诚鑫尾矿库对地形地貌景观影响程度为严重。

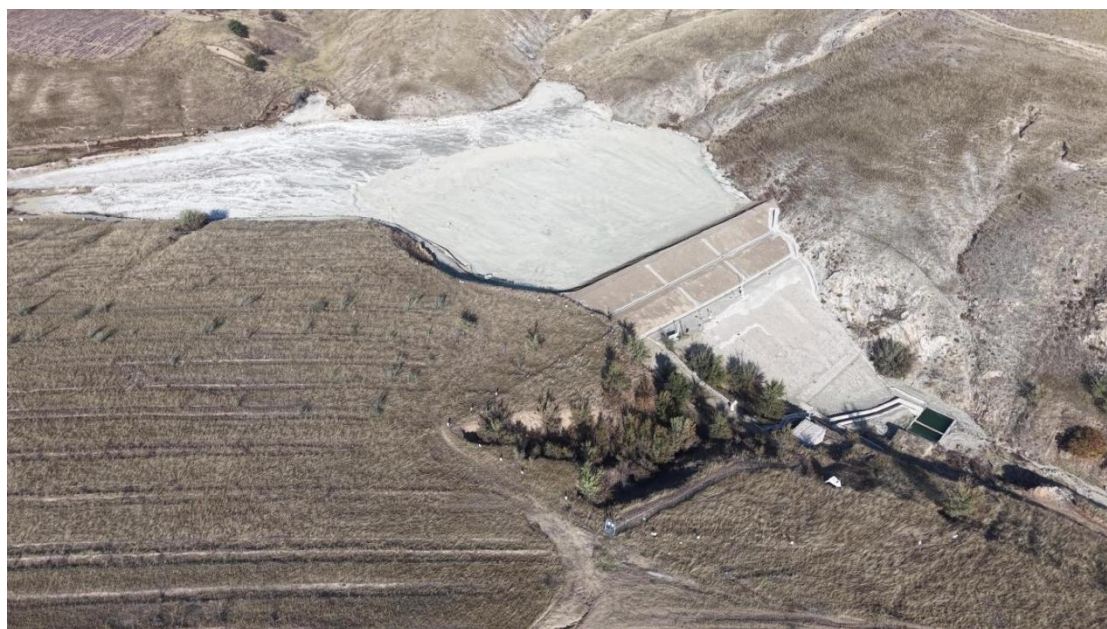
照片 3-101 金凤凰尾矿库

修建尾矿坝，堤坝边坡角 45°，堤坝由浆砌石块砌成，坝高 12m，尾矿库底部用防渗膜做防渗处理，该尾矿库采用湿排，尾矿池深度 3-7m，库容约 2.86 万 m³，诚鑫尾矿库损毁土地面积 21963m²。该场地的建设破坏了原始地形地貌景观及植被，现状评估金凤凰尾矿库对地形地貌景观影响程度为较严重。

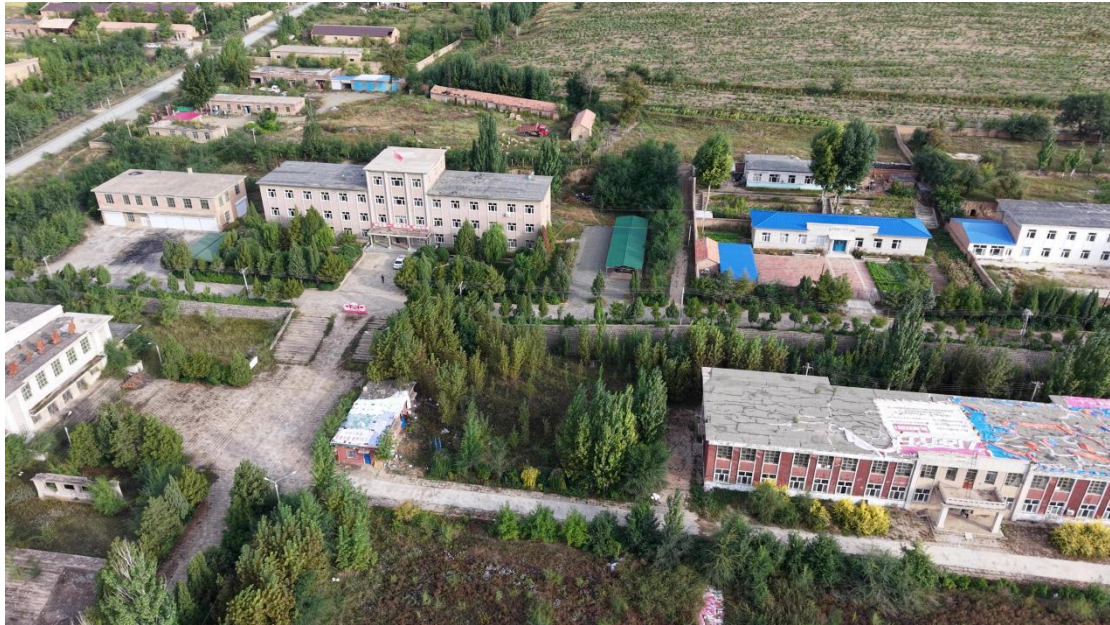
照片 3-102 诚鑫办公生活区远景

位于矿区范围东南侧区块外南侧，由办公楼、食堂、机修室、医院、运输队、仓库和办公居住场所等组成，建筑物为混凝土结构，高度 4-12m，建筑面积 1926m²，仓库北面存在切坡，坡度 60-70° 切坡，坡长 67m。运输队北面存在近似直立的切坡，高度约为 3m，坡长 170m。诚鑫办公生活区占地面积 143517m²。该场地的建设破坏了原始地形地貌景观及植被，现状评估诚鑫办公生活区对地形地貌景观影响程度为较严重。

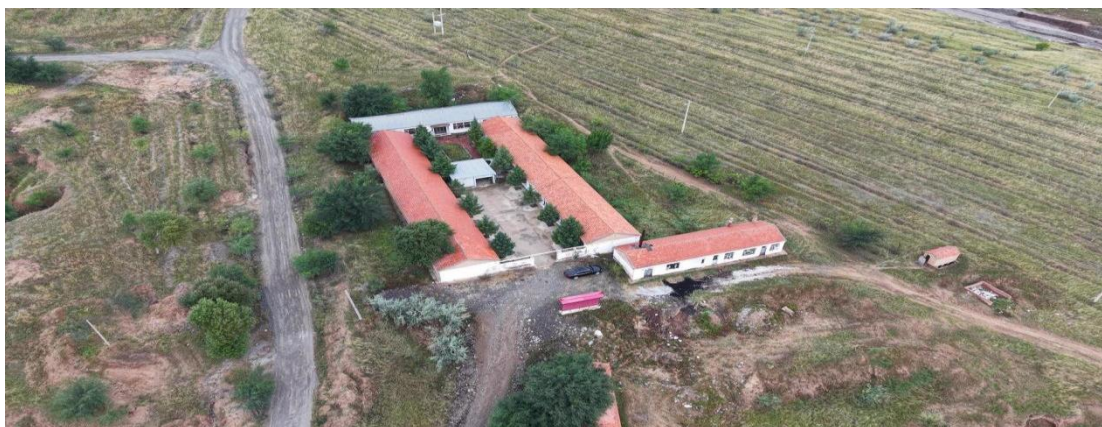
照片 3-106 金凤凰办公生活区

邻近通风井 FJ1 西北侧 53m，建筑物为混凝土结构，高度 4m，北侧切割坡体深度 1-2m，切割长度 55m，切割边坡近直立，金凤凰公生活区占地面积 2578m²。该场地的建设破坏了原始地形地貌景观及植被，现状评估金凤凰办公生活区对地形地貌景观影响程度为较严重。

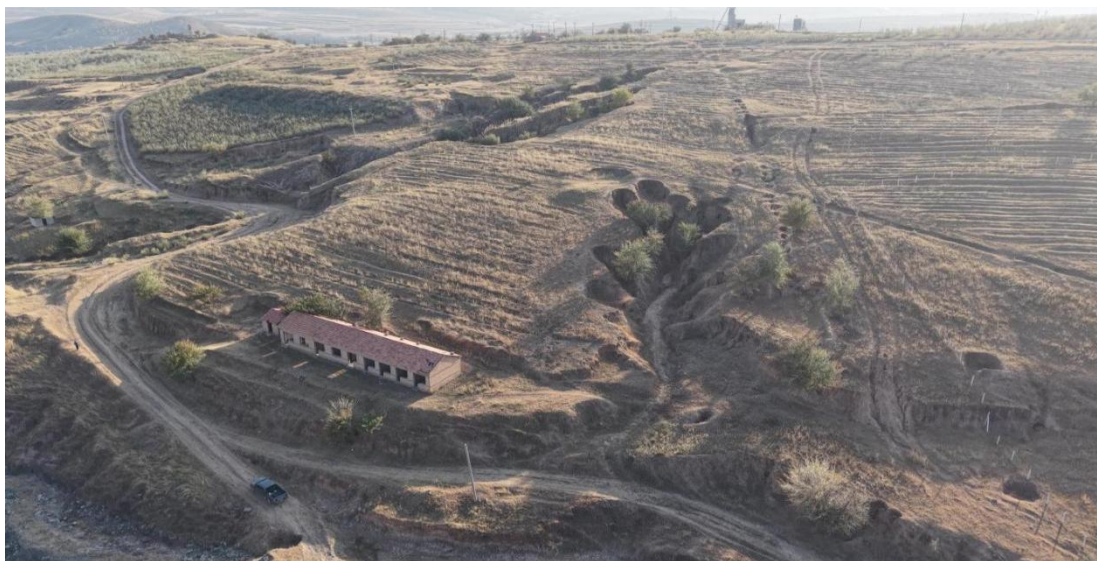
照片 3-108 宏祥办公生活区远景

邻近 18#工业场地西侧 98m，建筑物为混凝土结构，高度 4m，西南侧切割坡体深度 0.5-2m，切割长度 37m，切割边坡近直立，东北侧垫基土方高度 3-4m，边坡坡度为 35°，宏祥公生活区占地面积 251m²。该场地的建设破坏了原始地形地貌景观及植被，现状评估宏祥办公生活区对地形地貌景观影响程度为较严重。

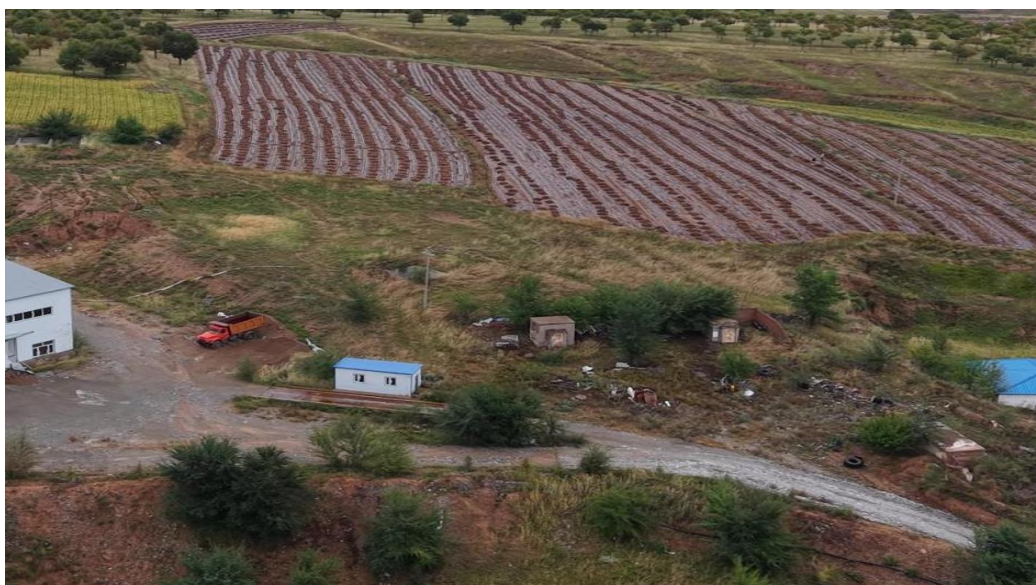
照片 3-110 金凤凰炸药库

位于四采区、邻近金凤凰选厂东南侧，由雷管库、炸药库及外墙组成，建筑物为混凝土结构，高度 2.5m，外墙砖混结构，外墙长度 94m，高度 2m，金凤凰炸药库占地面积 655m²。该场地的建设破坏了原始地形地貌景观及植被，现状评估金凤凰炸药库对地形地貌景观影响程度为较严重。

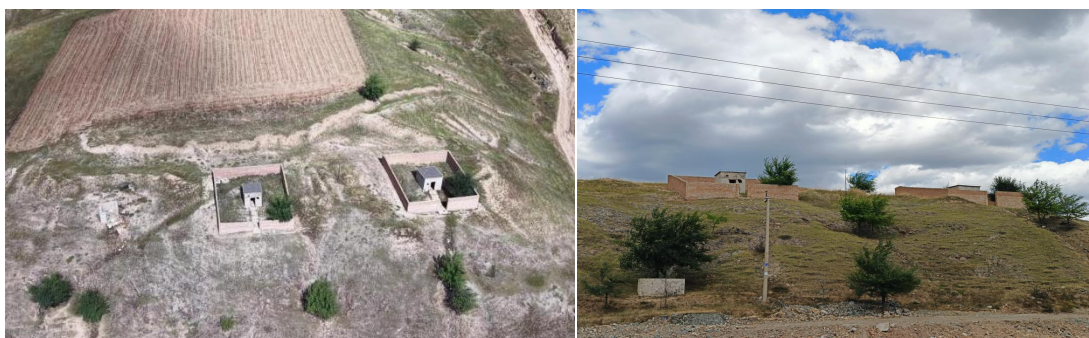
照片 3-111 宏祥炸药库

位于六采区、25#工业场地西北侧 85m，由雷管库、炸药库及外墙组成，建筑物为混凝土结构，高度 2.5m，外墙砖混结构，外墙长度 120m，高度 2m，宏祥炸药库占地面积 1483m²。该场地的建设破坏了原始地形地貌景观及植被，现状评估宏祥炸药库对地形地貌景观影响程度为较严重。

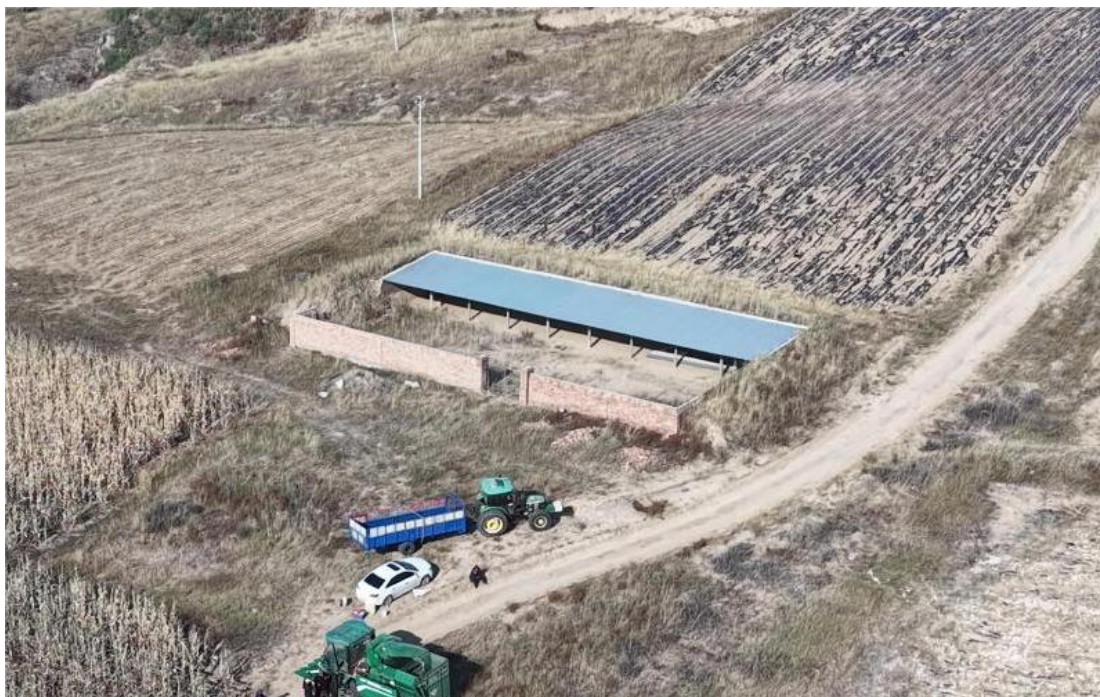
照片 3-112 养殖场

位于四采区、7#工业场地东北侧 225m，建筑物为混凝土结构，高度 2.5-3m，外墙砖混结构，外墙长度 88m，高度 2m，占地面积 501m²。该场地的建设破坏了原始地形地貌景观及植被，现状评估养殖场对地形地貌景观影响程度为较轻。

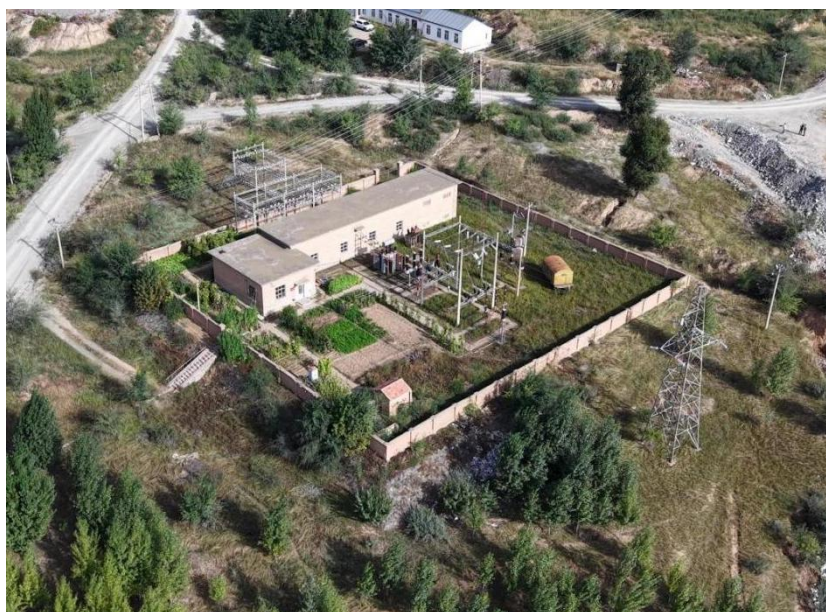
照片 3-113 变电站

位于一采区、22#工业场地南侧 33m，由调控室、变电设施及外墙组成，建筑物为混凝土结构，高度 2-4m，外墙砖混结构，高度 2m，变电站占地面积 2437m²。该场地的建设破坏了原始地形地貌景观及植被，现状评估变电站对地形地貌景观影响程度为较轻。

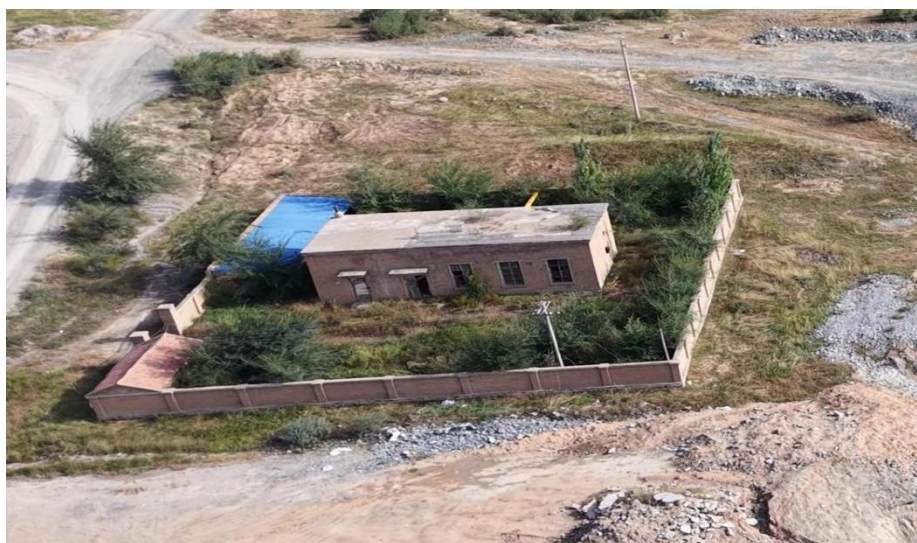
照片 3-114 试料室

位于一采区、变电站东北侧 56m，建筑物为混凝土结构，高度 4m，外墙砖混结构，高度 2m，试料室占地面积 909m²。该场地的建设破坏了原始地形地貌景观及植被，现状评估试料室对地形地貌景观影响程度为较轻。

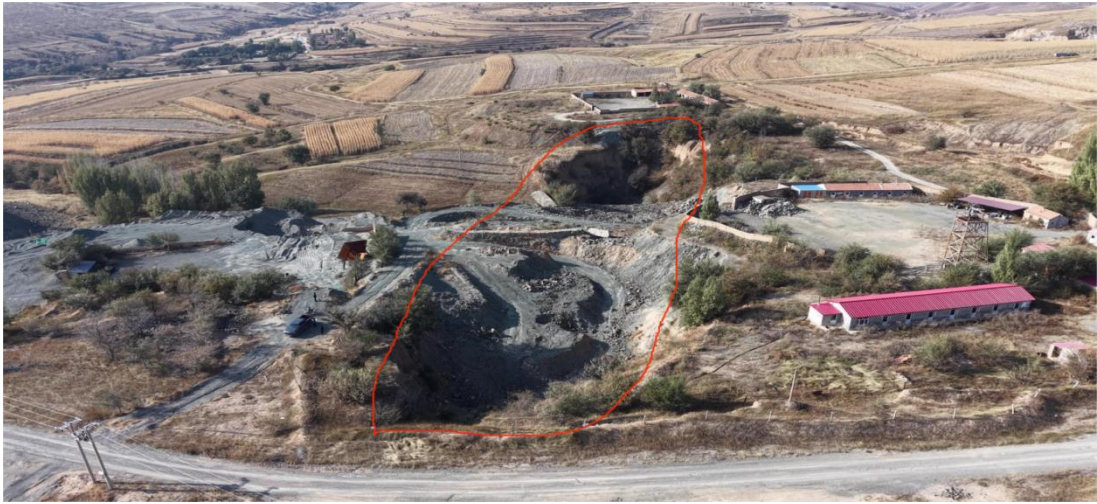
照片 3-115 塌陷坑全景

位于五采区、邻近 8#废石场西侧，呈椭圆形，长度 228m，宽度 50-65m，深度 10-28m，塌陷坑边缘坡度 60-85°，标高 816-852m，挖方量 43796m³，损毁土地面积 12554m²。该场地的塌陷破坏了原始地形地貌景观及植被，现状评估 1#塌陷坑对地形地貌景观影响程度为严重。

预测对矿体的开采可能引发地面塌陷地质灾害，预测地面塌陷区面积为 98795m²，(重叠单元:8#工业场地 8911m²、9#工业场地 2592m²、12#工业场地 2163m²、8#废石场 1143m²、9#废石场 1341m²、塌陷坑 11585m²，矿区道路 4014m²，重叠总面积 31749m²)，最大下沉值为 15.42m，平均下沉深度为 8.31m。地表将形成不连续的凹坑，塌陷边缘伴生地裂缝，导致植被破坏，预测地面塌陷对地形地貌景观影响严重。如产生地面塌陷，地表将形成不连续的凹坑，塌陷边缘伴生地裂缝，导致地表植被破坏、破坏含水层连通性，导致土壤质量下降，预测地面塌陷区对地形地貌景观影响严重。

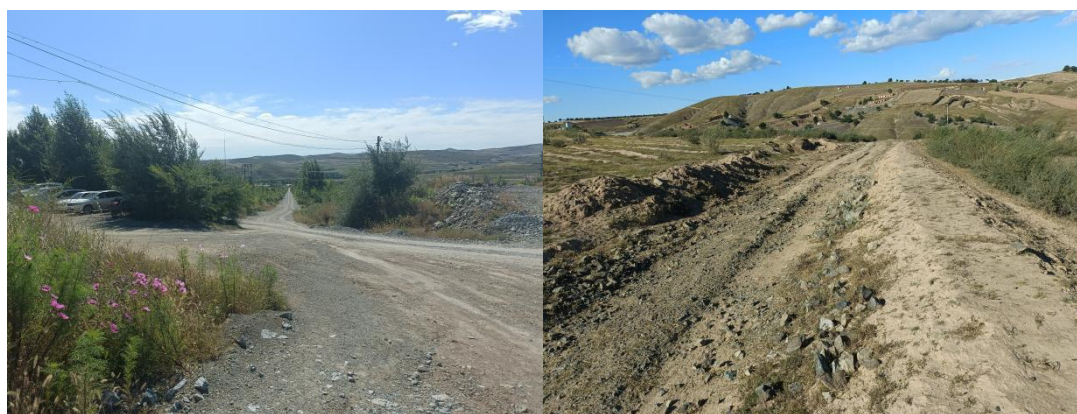
照片 3-117 矿区道路

矿区道路主要为连接矿区内各单元与外界使用，大部分为农村道路，矿区道路主要为连接矿区内各单元与外界使用，大部分为农村道路，多为废石铺垫、碾压路段，局部切割土质边坡深度较小 0.20-0.50m，道路长度约长 14079m，宽度 3-5m，占地面积 81364m²。该场地的建设破坏了原始地形地貌景观及植被，现状评估矿区道路对地形地貌景观影响程度为较严重。

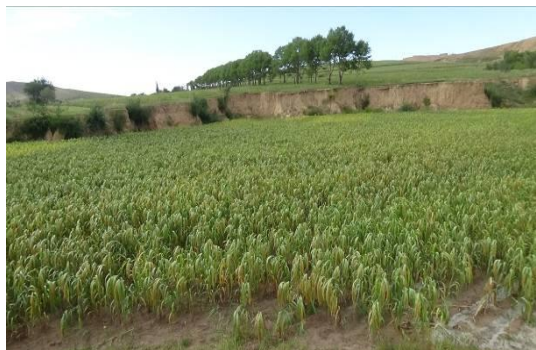
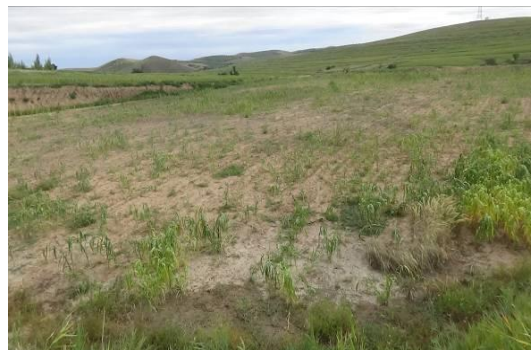
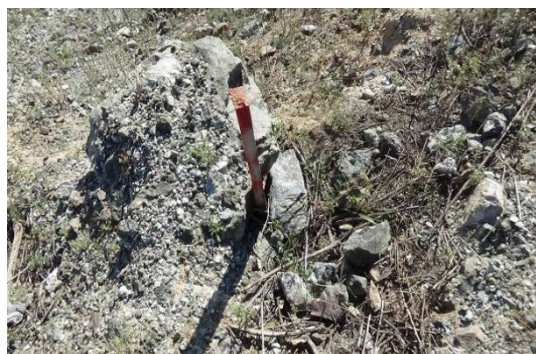
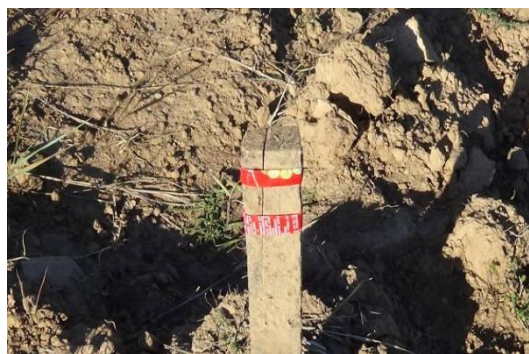
照片 4-1 一分期治理单元效果图

废弃备用尾矿库（下1）治理效果

废弃备用尾矿库（下2）治理效果

2号监测点

5号监测点

采矿权人根据 2021 年 1 月编制的《内蒙古自治区翁牛特旗（赤峰诚鑫矿业有限责任公司）梧桐花铅锌矿矿山地质环境治理方案》“一分期”、“二分期”设计内容实施了治理工程，且分别于 2015 年 09 月 24 日及 2019 年 10 月 20 日通过

专家组验收。经实地查看矿山地质环境现状，专家组认为矿山基本完成了一个分期与二分期治理方案设计的主体治理工程内容，治理工程效果基本符合设计要求，一致同意该工程通过验收。验收编号分别为：15015 及 192090。

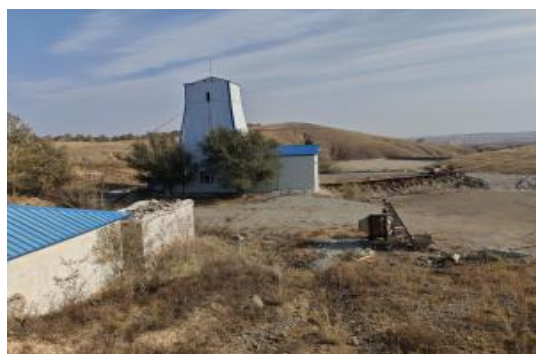
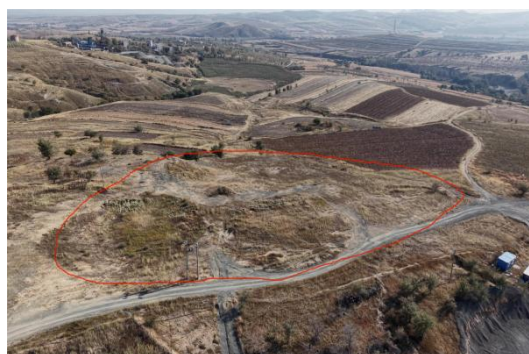
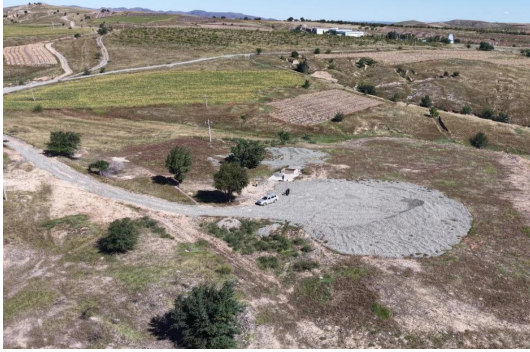
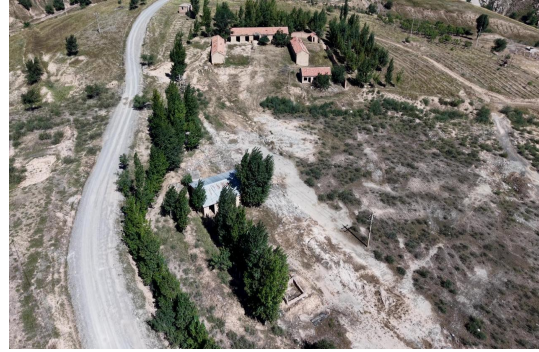
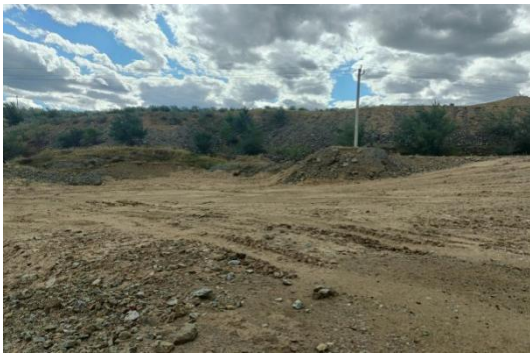
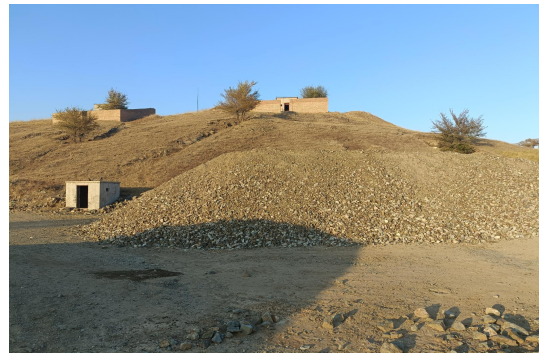
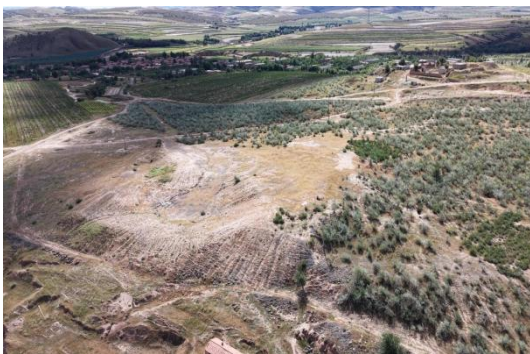
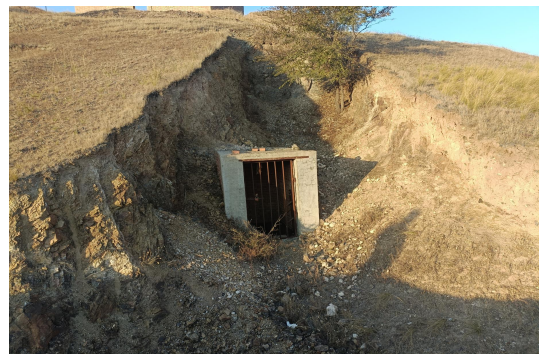
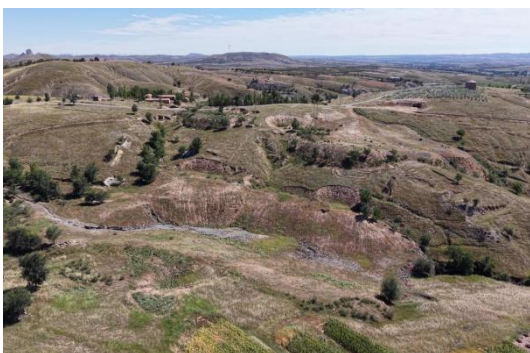
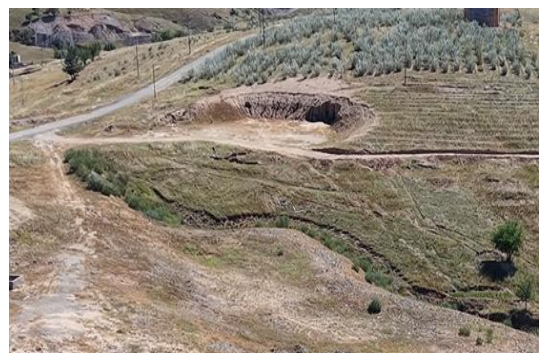
照片 4-2 二分期治理单元效果

5号工业场地治理效果

11号工业场地治理效果

12 号工业场地治理效果

30 号工业场地治理效果

35 号工业场地治理效果

36 号工业场地治理效果

37 号工业场地治理效果 1

37 号工业场地治理效果 2

1 号取土场治理效果

2 号取土场治理效果

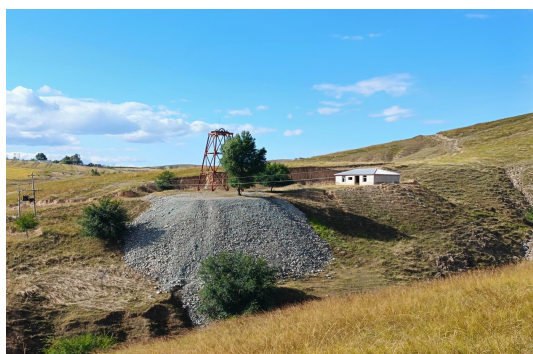
14#工业场地及废石场治理效果

2022 年度对 14#工业场地及废石场、15#工业场地、16 号工业场地及废石场、17 号工业场地及废石场、28 号工业场地、2#炸药库进行治理。

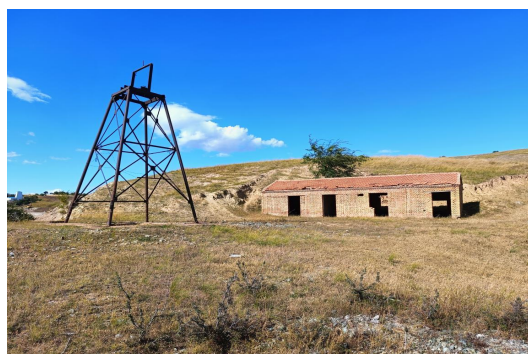
15#工业场地治理效果

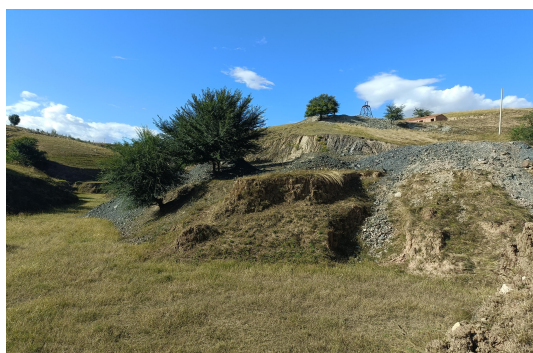
16#工业场地及废石场治理效果

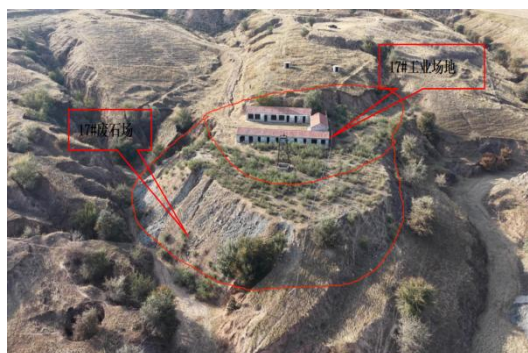
17#工业场地及废石场治理效果

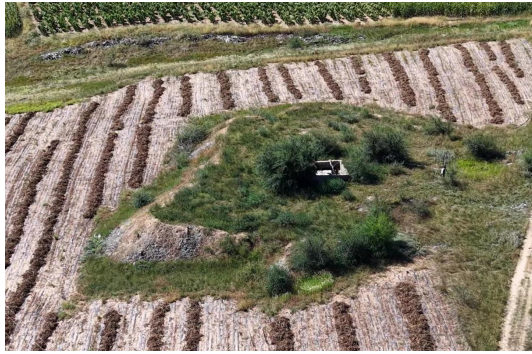
28#工业场地治理效果

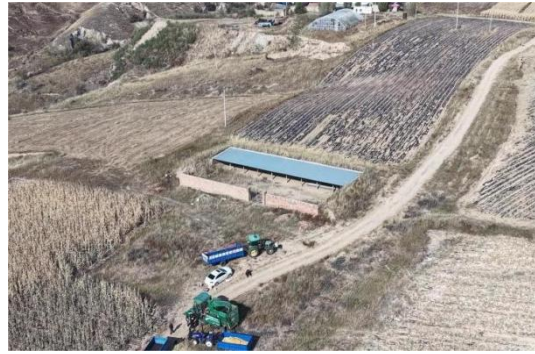
2#炸药库治理效果

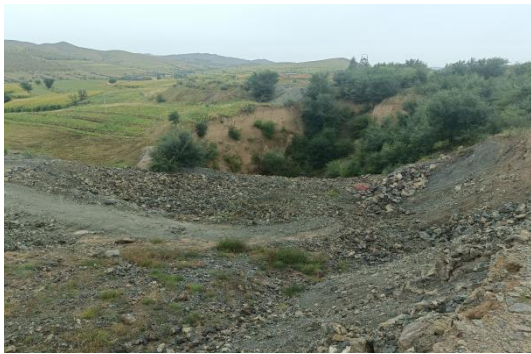
2#塌陷坑治理效果

时间	治理单元	面积 (m ²)	主要技术工程措施	工程量
2023. 1. 1 - 2023. 12. 31	2#塌陷坑	3040	回填	回填 2000m ³
	预测地面塌陷区	143606	回填	回填 5280m ³
	18#工业场地	12350	拆除清理、回填封堵、垫坡、边坡整形、覆土、翻耕	拆除清理 153m ³ 、回填 1557m ³ 、浆砌石 60m ³ 、石方垫坡 1358m ³ 、边坡整形 15438m ³ 、覆土 6175m ³ 、翻耕 12350m ²
	19#工业场地	1805	拆除清理、回填封堵、垫坡、覆土、种草	拆除清理 57m ³ 、回填 343m ³ 、浆砌石 17m ³ 、石方垫坡 664m ³ 、覆土 542m ³ 、种草 1805m ²
	20#工业场地	2413	拆除清理、回填封堵、垫坡、覆土、种草	拆除清理 69m ³ 、回填 462m ³ 、浆砌石 20m ³ 、石方垫坡 179m ³ 、覆土 724m ³ 、种草 2413m ²
	21#工业场地	2220	拆除清理、回填封堵、垫坡、覆土、种草	拆除清理 25m ³ 、回填 389m ³ 、浆砌石 17m ³ 、石方垫坡 763m ³ 、覆土 666m ³ 、种草 2220m ²
	32#工业场地	1651	拆除清理、回填封堵、垫坡、覆土、翻耕	拆除清理 67m ³ 、回填 422m ³ 、浆砌石 20m ³ 、石方垫坡 1525m ³ 、覆土 826m ³ 、翻耕 1651m ²
	33#工业场地	4257	拆除清理、回填封堵、垫坡、覆土、种草	拆除清理 22m ³ 、回填 492m ³ 、浆砌石 17m ³ 、石方垫坡 1903m ³ 、覆土 1277m ³ 、种草 4257m ²
	34#工业场地	3271	拆除清理、回填封堵、覆土、种草	拆除清理 1m ³ 、回填 332m ³ 、浆砌石 17m ³ 、覆土 2m ³ 、种草 3271m ²
	18#工业场地 废石场	2050	石方清运、翻耕	石方清运 4671m ³ 、翻耕 2050m ²

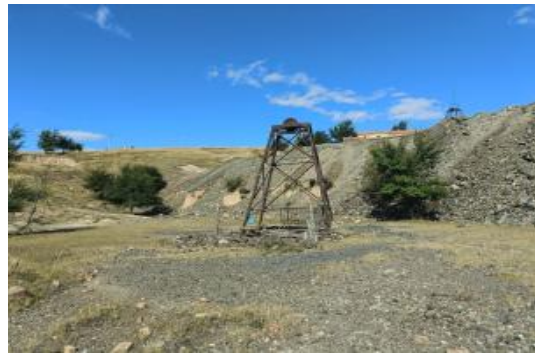
18#工业场地及废石场治理效果

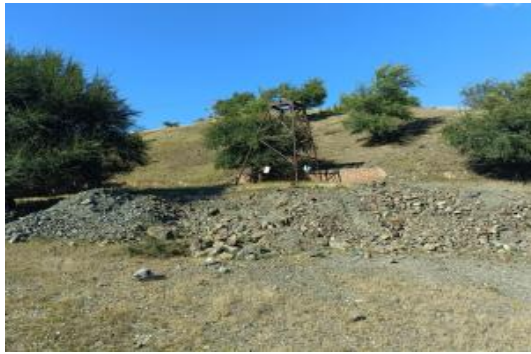
19#工业场地及废石场治理效果

19#工业场地 废石场	700	石方清运、翻耕、 种草	石方清运 2140m ³ 、翻耕 700m ² 、 种草 700m ²
	20#工业场地 废石场	1470	石方清运、翻耕、 种草	石方清运 11629m ³ 、翻耕 1470m ² 、 种草 1470m ²
	宏祥办公生活区	198	拆除清理、垫坡、 整平、种草	拆除清理 70m ³ 、石方垫坡 284m ³ 、 整平 59m ³ 、种草 198m ²
	宏祥炸药库	1080	拆除清理、翻耕、 种草	拆除清理 34m ³ 、翻耕 1080m ² 、 种草 1080m ²
	2#炸药库			2024 年治理，暂时利用
	24#工业场地			24#工业场地因新建采区，通风井 还要利用，暂不能治理
	小计	180111		采空区充填、回填暂没开展

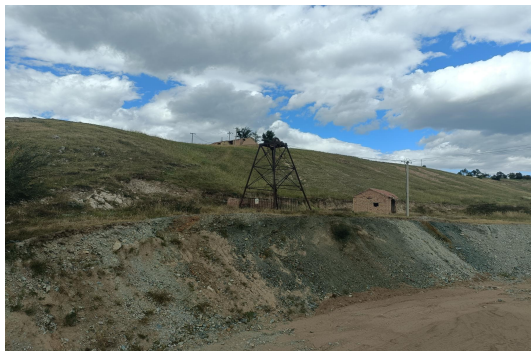
21#工业场地治理效果

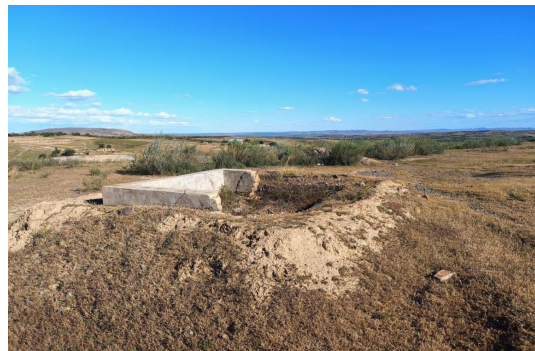
32#工业场地治理效果

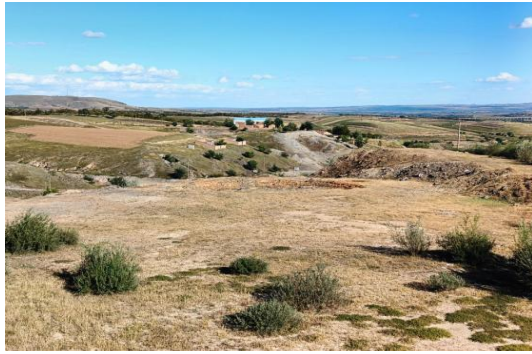
33#工业场地治理效果

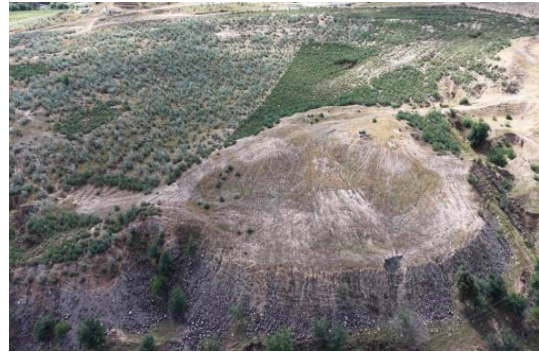
34#工业场地治理效果

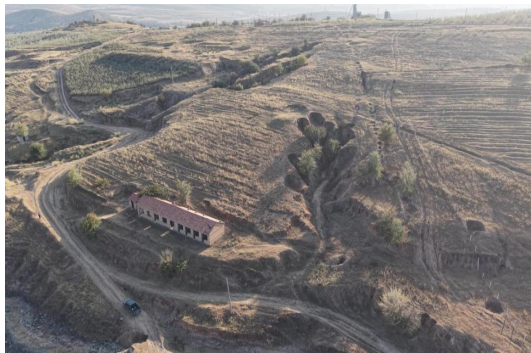
宏祥办公生活区治理效果

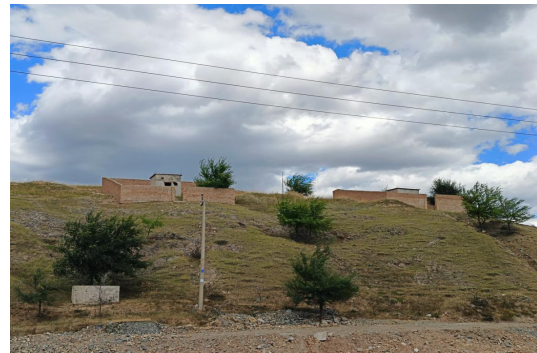
宏祥炸药库治理效果
