翁牛特旗享通商贸有限公司碎石矿
矿山地质环境保护与土地复垦方案（闭坑）

二〇二五年十二月

编制单位：河南豫建生态环境治理有限公司

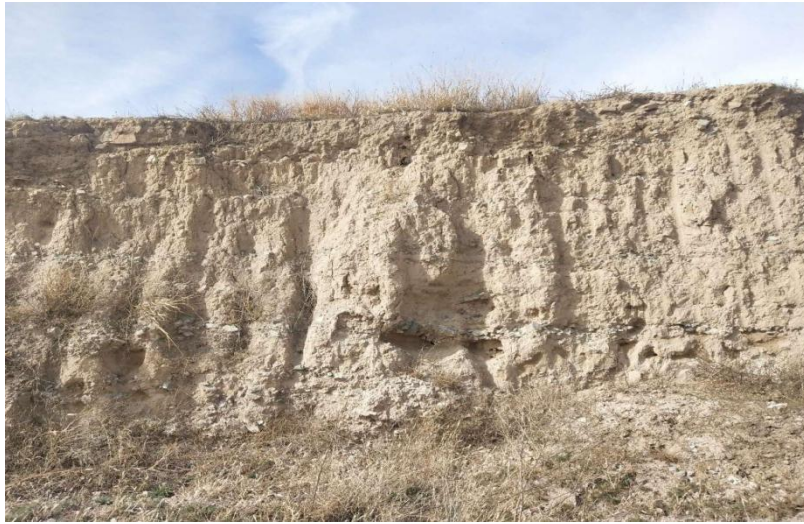
照片 1-1 矿区土壤

矿区附近土壤类型为钙质粗骨土，土质较为疏松，土壤结构呈松散结构，粘土主要由粘土矿物、石英颗粒、长石颗粒、云母碎屑组成，其中粘土矿物主要由蒙脱石、高岭石及伊利石组成，占粘土 90%以上，其余矿物含量较少，只占总含

量的 10%左右。土壤厚度 5-20m（见照片 1-1）。

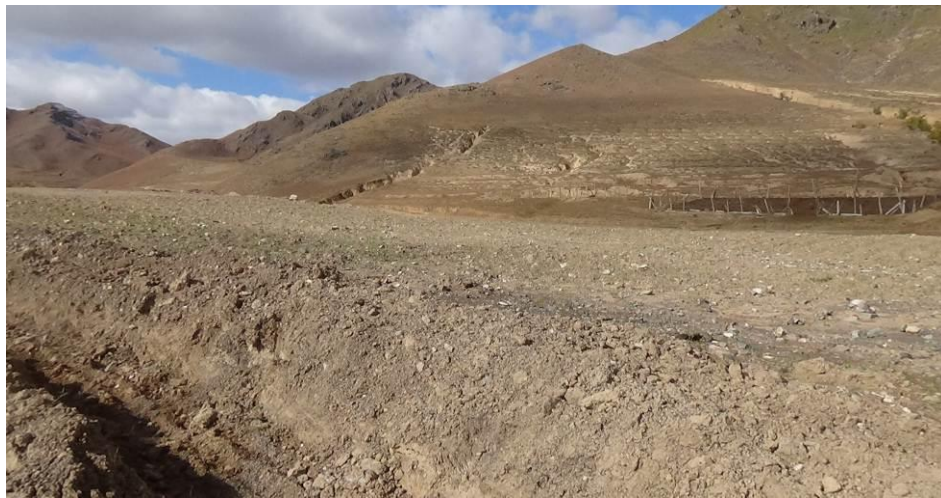
照片 1-2 矿区植被

矿区附近植被较发育，矿区内草本主要为黄花蒿、野艾蒿、白羊草等，高度 0.1-0.5m；其次为灌丛，以山杏为主。矿区周围人工栽培杨树，植被覆盖率约 30-45%（见照片 1-2）。

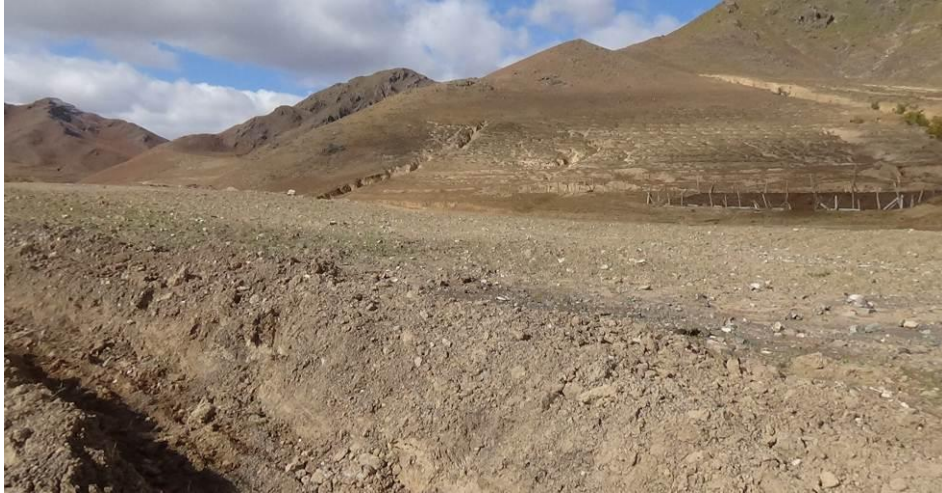
照片1-3 前期治理区（矿石堆放场北侧）

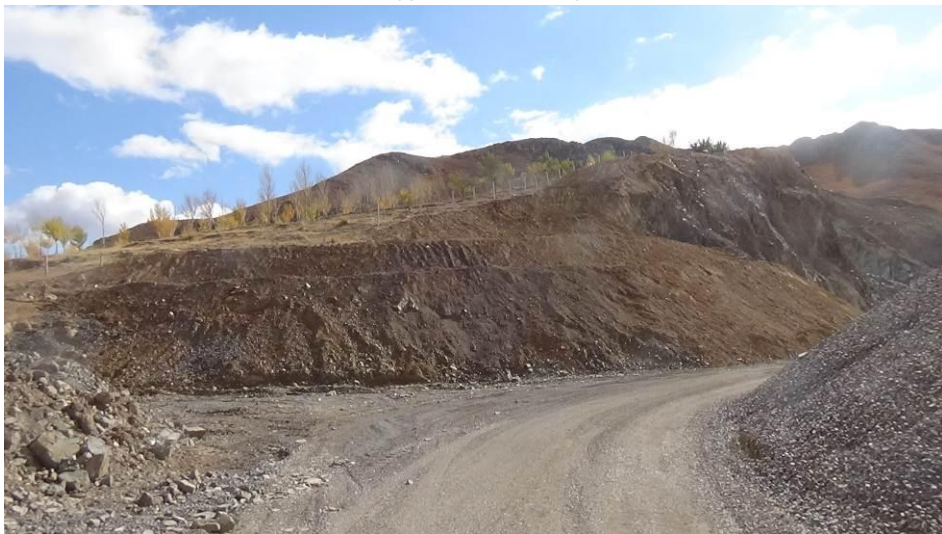
照片1-4 前期治理区（露天采场北侧边坡）

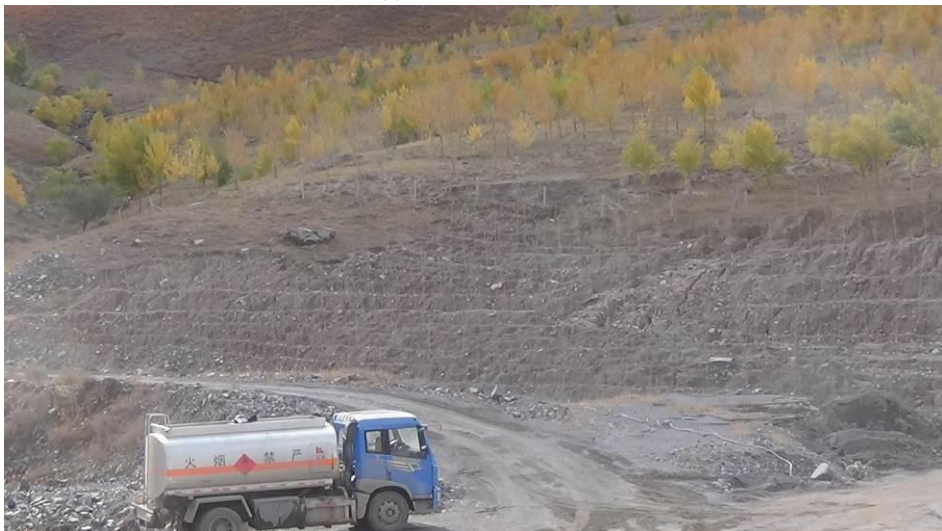
照片1-5 前期治理区（废石场）

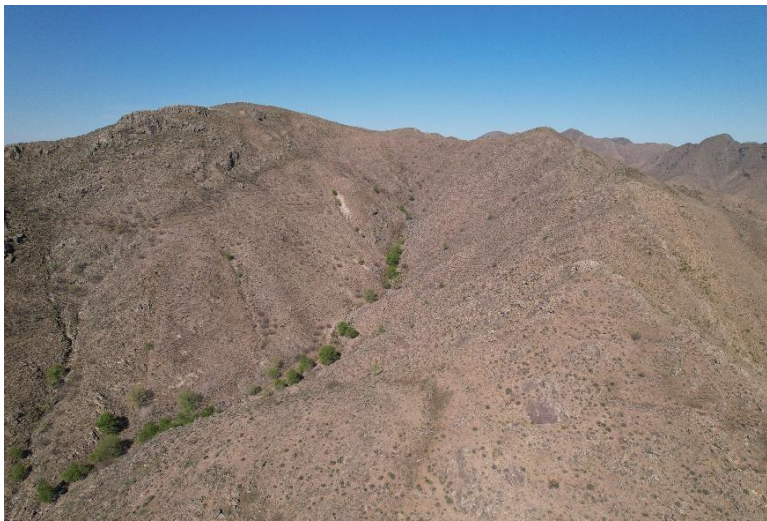
照片 2-1 矿区低山地貌

矿区属低山区，低山地貌分布于整个矿区，山顶多呈长梁状，地形坡度一般在 20°~50°。山体部分基岩裸露，地表出露岩性为侏罗系上统白音高老组 (J_{3b}) 凝灰岩；植被发育一般，以草本植物为主。矿区内地貌形态见照片 2-1。

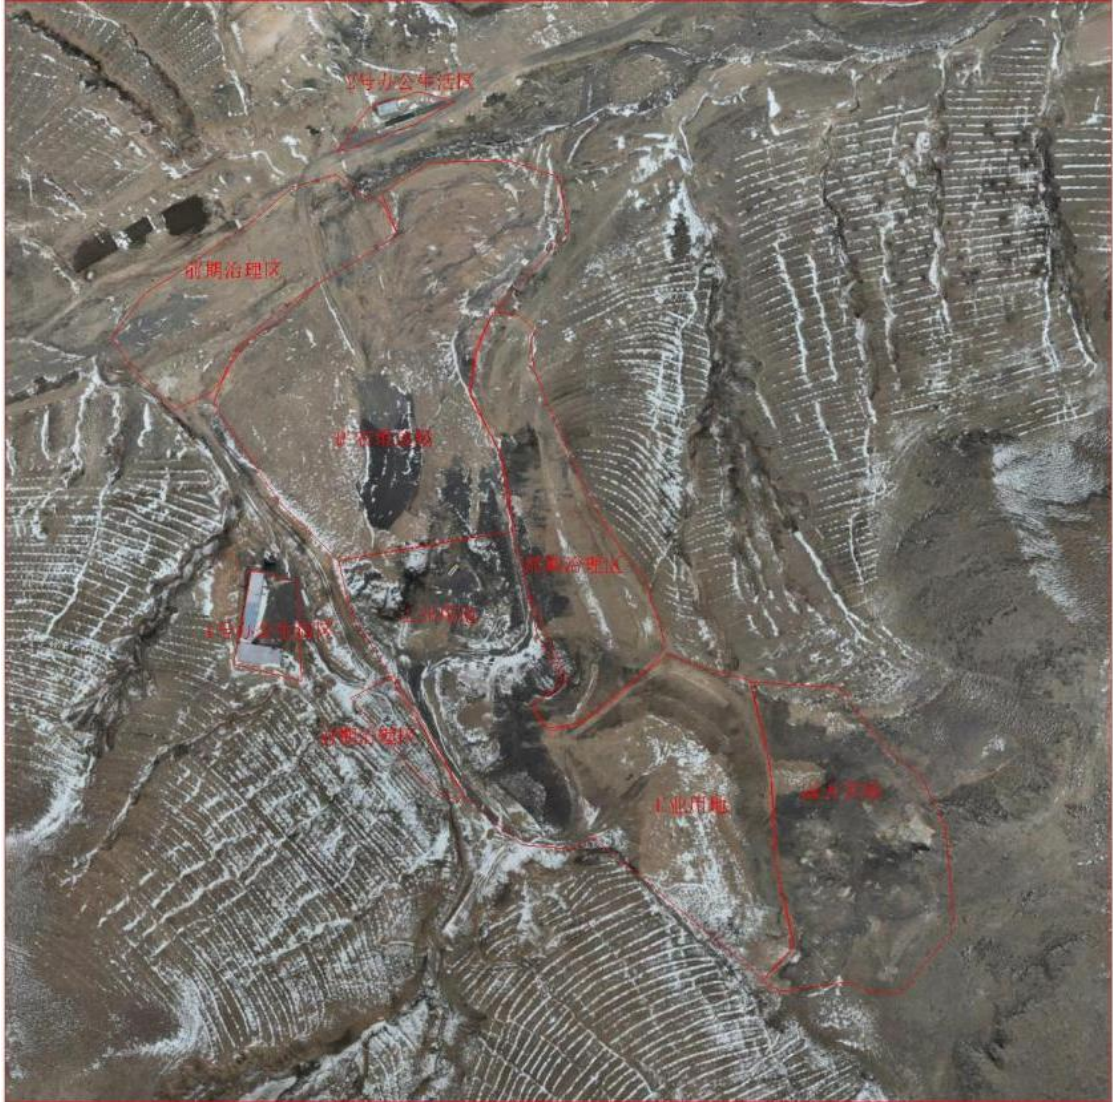
图3-1 航卫片影像图

评估区附近无各类地质遗迹、自然保护区、人文景观、风景旅游区。矿山前期开采对地形地貌景观影响主要单元有：露天采场、工业场地、办公生活区、渣堆和矿区道路。详见航卫片图 3-1。各单元现状对地形地貌景观影响评估如下：

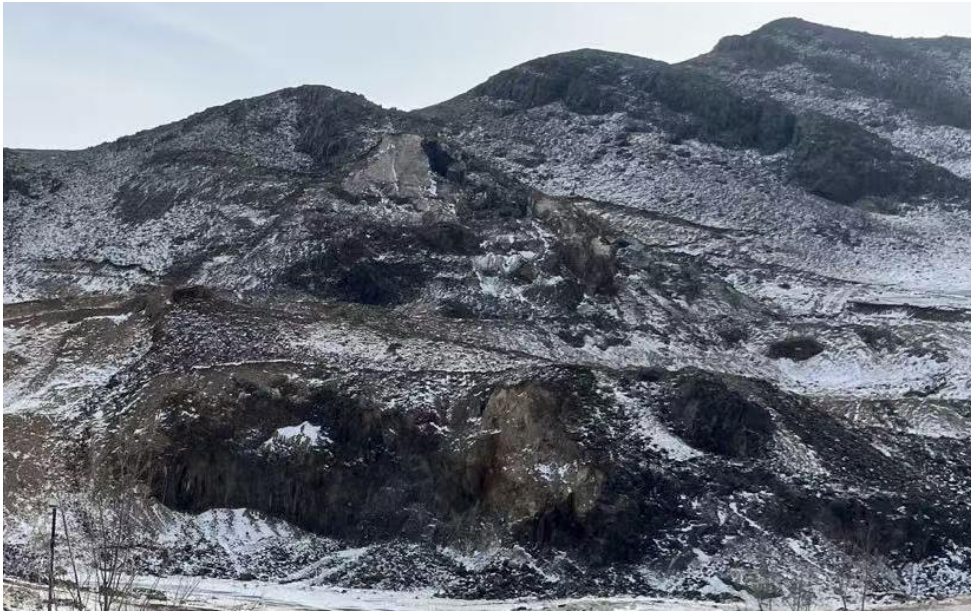
照片 3-1 露天采场

露天采场位于矿区西北侧，根据现场调查，露天采场形成了4个水平阶面，分别为底部的780m水平阶面，810m水平的1号阶面、830m水平的2号阶面，以及840m的3号阶面。底部到1号阶面的山坡高度约30m，平均坡角70°，边坡近似直立，1号阶面到2号阶面的山坡高度约为20m，平均坡角70°，2号阶面到3号阶面的山坡高度约10m，平均坡角约70°。露天采场占地面积39104m²，露天采场西侧部分场地位于采矿证许可范围之外（其中超出矿区范围的采场面积为2685m²，超

出范围的采场区域位于于露天采场西侧780m水平阶面处）。场地开挖使原有的地形地貌景观受到了破坏（见照片 3-1）。

露天采场面积为 39104m²，对采矿证内露天采场进行规整取直、然后对设计的台阶及坑底进行覆土整平、种草。

对露天采场不规整边坡进行规整取直，计算公式为： $Q_x=L \times v$ ，式中： Q_x 为规整取直方量（m³）； L 为边坡长度（m）； v 为单位坡长规整取直方量。根据三角网法计算单位坡长规整取直方量为 10m³/m，边坡长度为 900m，则削坡方量 15200m³。

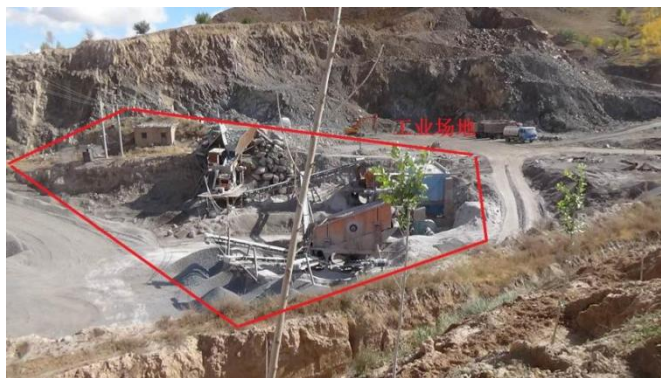
照片 3-2 工业场地全景

工业场地位于露天采场西侧，紧邻露天采场，工业场地内布设碎石设备，工业场地东侧边坡长度为25m，坡度约70°。工业场地占地面积为4486m²。工业场地内碎石设备的安放破坏了原生地形地貌景观（见照片3-2）。根据土地利用现状图，破坏土地类型为其他林地、天然牧草地。其中破坏其他林地面积为822m²，破坏天然牧草地面积为2550m²。

对场地北侧切坡进行垫坡整形，计算公式为 $Q_x=L \times v$ ，式中： Q_x 为垫坡整形方量(m³)； L 为垫坡整形总边坡长度； v 为单位坡长垫坡整形方量(根据 mapgis 软件计算，取平均值 9m³/m)。边坡长度为 79m，则垫坡整形工程量为 711m³。

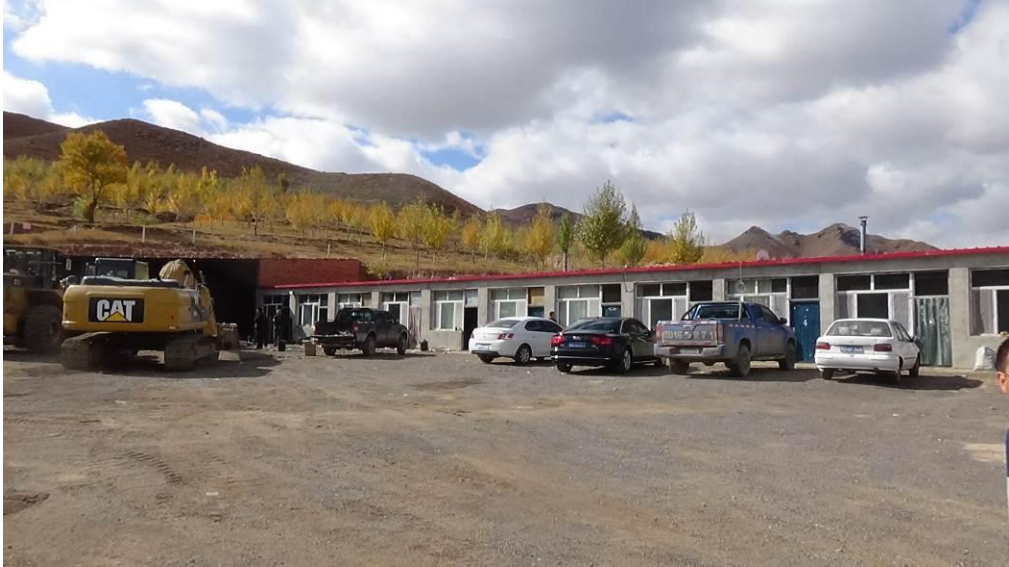
照片3-3 1号办公生活区

1号办公生活区位于工业场地西侧，场地内建筑为砖混结构，建筑面积为600 m²，1号办公生活区建设时对西侧山体进行了切坡，切坡后形成高3m的边坡，坡

度约70°，切坡处距1号办公生活区距离3.5m。1号办公生活区总面积为1850m²。根据土地利用现状图，1号办公生活区破坏土地类型全部为其他林地，破坏其他林地面积为4148m²。

对办公生活区后缘切坡进行垫坡整形，计算公式为 $Q_x=L \times v$ ，式中： Q_x 为垫坡整形方量(m³)； L 为垫坡整形总边坡长度； v 为单位坡长垫坡整形方量(根据 mapgis 软件计算，取平均值 2m³/m)。边坡长度为80m，则垫坡整形工程量为 160m³（治理效果见图 6-4）。

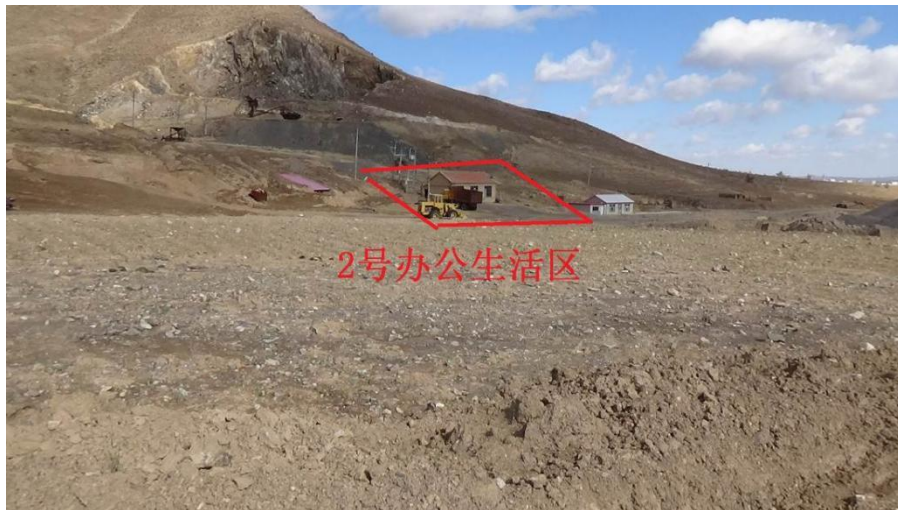
照片3-4 2号办公生活区

2号办公生活区为与矿石堆放场西北侧，场地内有砖混房屋一间，占地面积为890m²。2号办公生活区的建设对地形地貌景观主要影响主要为对植被的破坏，破坏了原生地形地貌景观（见照片3-4）。

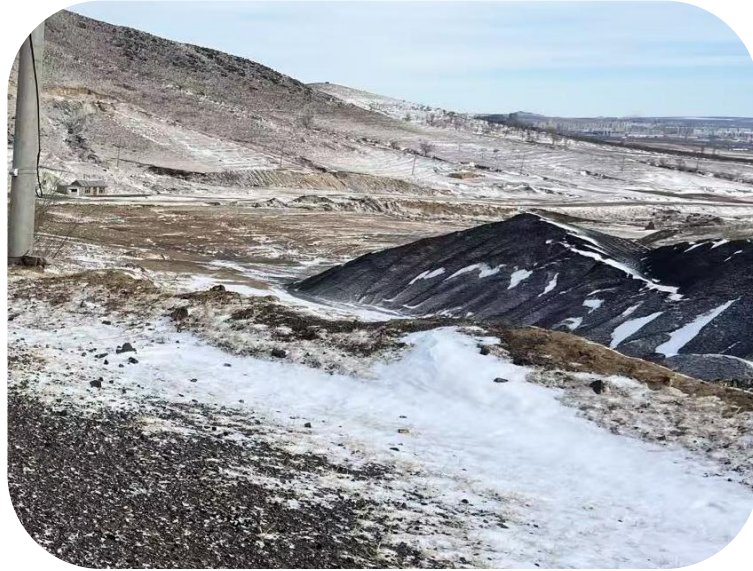
照片 3-5 矿石堆场

矿石堆放场紧邻工业场地，位于工业场地北侧，占地面积为24116m²，矿石堆放场有4处石料堆（1、2号料堆距离较近，堆放高度2m-6m，堆放坡脚25°-35°，1、2号料堆堆放方量共计为8769.5m³；3号料堆堆放高度4m-15m，堆放坡

脚约40° 堆放方量为32436.8m³；4号料堆位于北侧，堆放高度3m-11m，堆放坡脚35°，堆放方量为23421.7m³），堆放高度2m~15m，堆放坡度25°~40°，总堆放方量共计64628m³（矿石堆放场堆放方量见图2-1）。场地建设破坏了原有地形地貌景观（见照片 3-6）。

渣堆占地面积 3679m²，对场地内矿石进行整平、覆土整平、恢复植被。
整平方量为 2720m³。

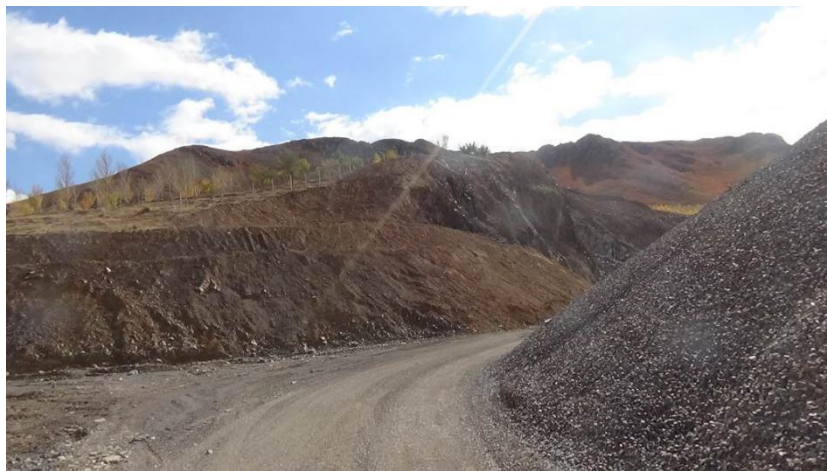
照片3-6 矿区道路

矿区道路贯穿于采矿活动场区，道路长 1500m，道路平均宽 4m，占地面积 6000m²。根据现场调查，矿区道路部分地段存在切坡，切坡长约 238m，高 0.5-1.5m。场地建设破坏了原有地形地貌景观（见照片 3-6）。

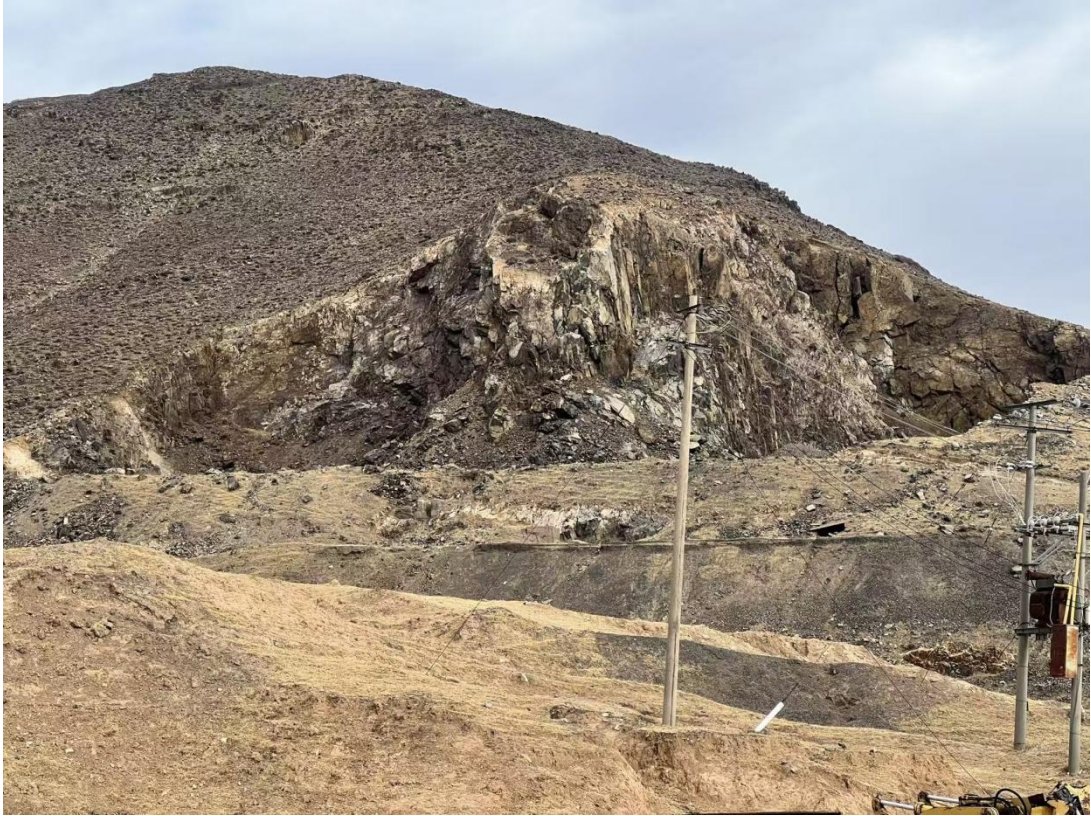
照片 3-7 原露天采场

原露天采场位于矿区北侧，根据现场调查，形成了1个水平阶面，为底部的800m水平阶面，底部到顶部山坡高度约30m，平均坡角75°，边坡近似直立。该

露天采场占地面积8628m²，位于采矿证许可范围之外，为1990前后村集体开采形成，非本矿权人开采形成。场地开挖使原有的地形地貌景观受到了破坏（见照片3-7）。

露天采场面积为 8628m²，对采矿证内露天采场进行规整取直、然后对设计的台阶及坑底进行覆土整平、种草。

对露天采场不规整边坡进行规整取直，计算公式为： $Q_x=L \times v$ ，式中： Q_x 为规整取直方量 (m³)； L 为边坡长度 (m)； v 为单位坡长规整取直方量。根据三角网法计算单位坡长规整取直方量为 10m³/m，边坡长度为 900m，则规整取直方量 6720m³。

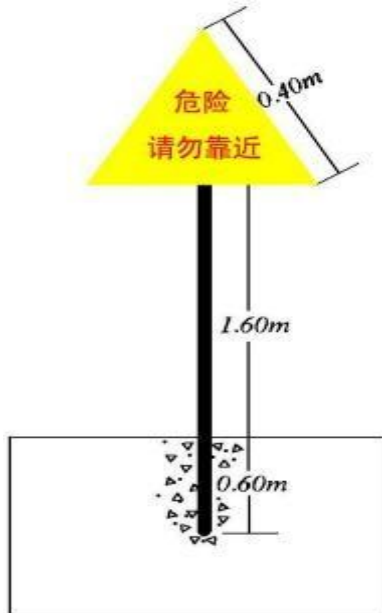
图 6-1 警示牌示意图

为了在治理期间防止人畜误入，引起人员伤亡及经济损失，设计在露天采场外围设置警示牌，地质灾害防治工程详述如下：
