内蒙古自治区翁牛特旗乌敦套海镇  
二节地南梁空心砖厂粘土矿  
矿区生态修复方案

翁牛特旗红土建材有限公司

2026 年 4 月

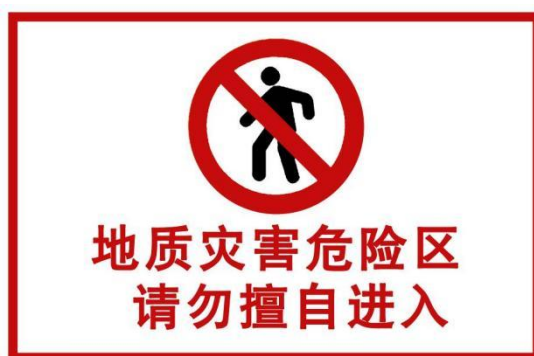
图 4-1 警示牌设计示意图

风险防控：在修复区周边设置永久警示标志，禁止擅自开挖、产生二次破坏。
