# 2026 年翁牛特旗广德公镇上塔子沟萤石矿矿区生态修复计划书

翁牛特旗广德公镇上塔子沟萤石矿

二〇二六年九月

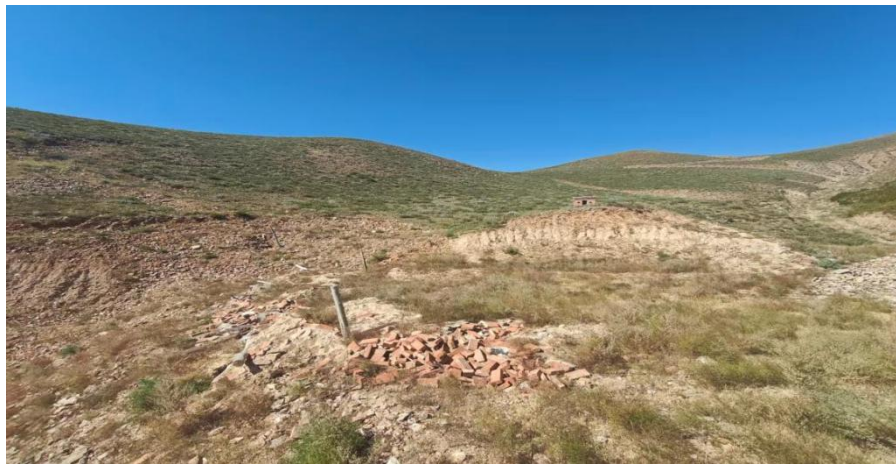
照片2-1 斜井工业场地全景

斜井工业场地建设时期处于施工建设期，占地面积 1196m<sup>2</sup>，场地围绕斜井布设；场内设施主要为斜井及附属房屋，其中建筑物占地面积 80m<sup>2</sup>。斜井斜深 20m，断面规格 2.5m×2.8m。场地施工建设过程中开挖切割山体，形成切坡与堆坡：北西侧切坡长 60m，坡高 2- 7m，坡角约 80°；南东侧堆坡长 43m，堆坡高度 3- 4m，坡角约 35°。建设期开挖堆填扰动山体，对原生地形地貌景观造成较严重影响；后期已完成场地建构物拆除，并开展整治复绿，逐步恢复原始地形地貌景观及植被。见照片2-1。

拆除：拆除场地内建筑物（砖混结构平房，高度3m），回填至井口2m处，回填工程量48m<sup>3</sup>

对斜井进行回填（净断面 $2.5\times 2.8\text{m}$ ，斜深 $20\text{m}$ ），回填至井口 $2\text{m}$ 处，回填工程量 $126\text{m}^3$ 。

利用钢筋混凝土对井口进行封堵，封堵工程量 $21\text{m}^3$ 。

利用堆坡物源对场地切坡进行垫坡整形，垫坡后坡度应小于 $35^\circ$ ，且整体与自然山体相协调，垫坡整形工程量 $342\text{m}^3$ 。

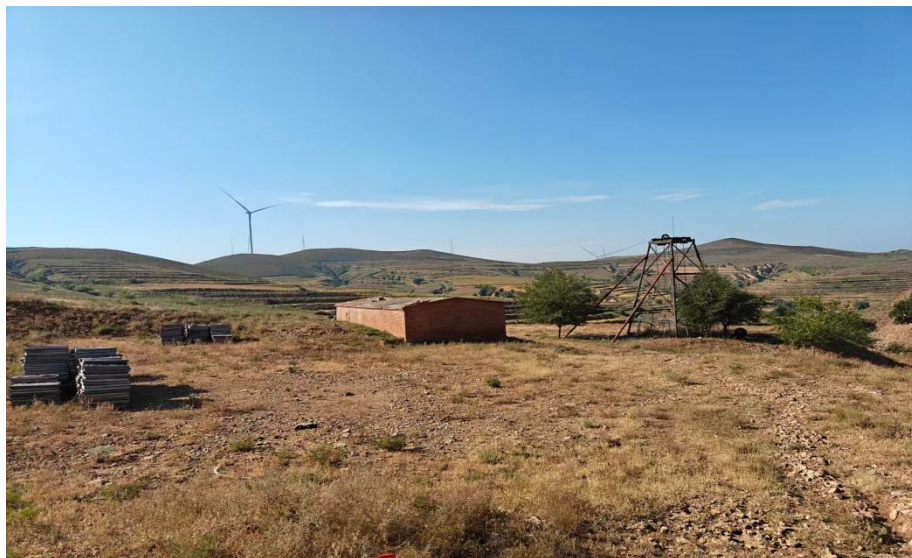
照片2-2 工业场地1全景

工业场地1 位于矿区南侧，西侧与废石场1 连接，面积为527m<sup>2</sup>，场地围绕竖井建设有卷扬机房等设施，竖井处于建设期，井深施工25m，井口规格为2.5

×2.8m，建设场地平缓无切坡、堆坡。建筑物位于竖井东侧，平均高度3m，属砖混结构建筑物，建筑物面积为 50m<sup>2</sup>。场地的建设破坏了原始地形地貌景观及植被，对地形地貌景观的影响较严重，见照片2-2。

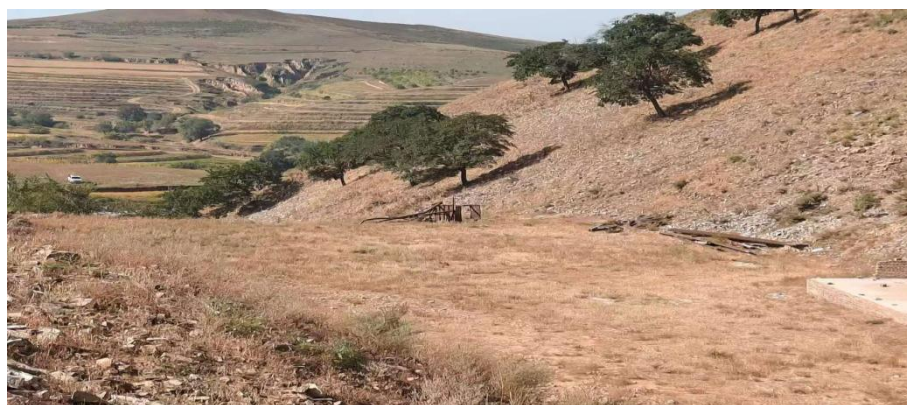
照片2-3 工业场地2

位于斜井工业场地南侧，面积为37m<sup>2</sup>。场地仅建设一处风井，井深20m，规格2×2m，建设场地平缓无切坡、堆坡。场地建设阶段扰动破坏原生地表，对地形地貌景观影响较严重；现已完成建构物拆除封堵，开展地形整治，恢复原有地形地貌景观及植被，见照片2-3。

拆除井架（高度 $5\text{m}$ ），拆除工程量 $1\text{m}^3$ 。

对风井进行回填（净断面 $2\times 2\text{m}$ ，井深 $20\text{m}$ ），回填至井口 $3\text{m}$ 处，回填工程量 $68\text{m}^3$ 。

利用钢筋混凝土对井口进行封堵，封堵工程量 $17\text{m}^3$

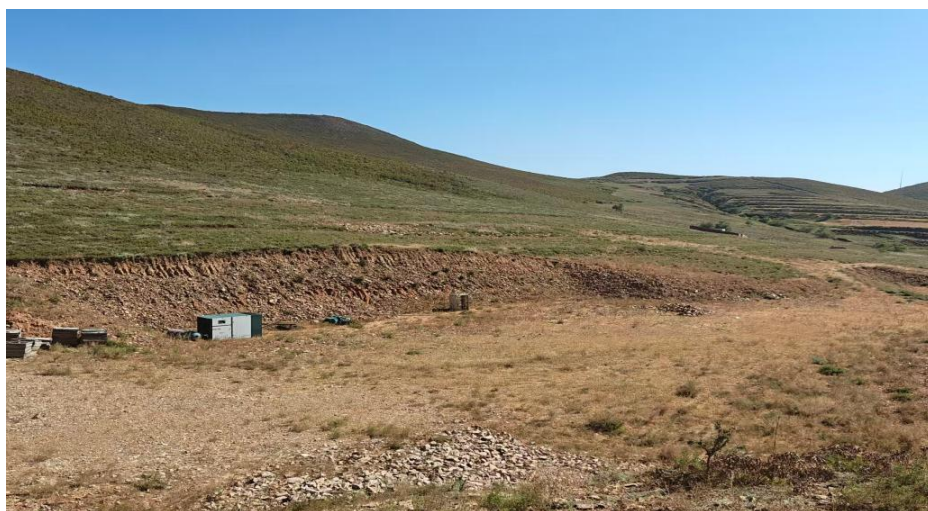
照片2-4 工业场地3

紧邻斜井工业场地东侧建设，面积为1477m<sup>2</sup>，场地仅临时存放空压机设备，准备建设空压机房、卷扬机房，场地建设过程中形成了切坡、堆坡，其中切坡东侧切坡长度73m，高度约4m，坡度角约75°，南、北及西侧形成了不同程度的堆

坡，总堆坡长度39m，高度2-6m，坡度角约35°。场地的建设破坏了原始地形地貌景观及植被，对地形地貌景观的影响较严重，见照片2-4。

（1）利用堆坡物源对场地切坡进行垫坡整形，为复垦为耕地，垫坡后坡度应小于 $15^\circ$ ，垫坡整形工程量 $358\text{m}^3$ 。

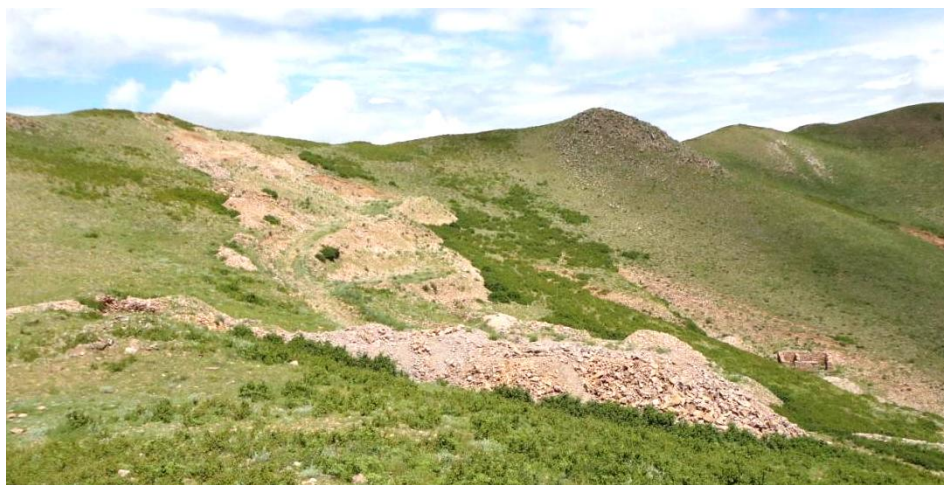
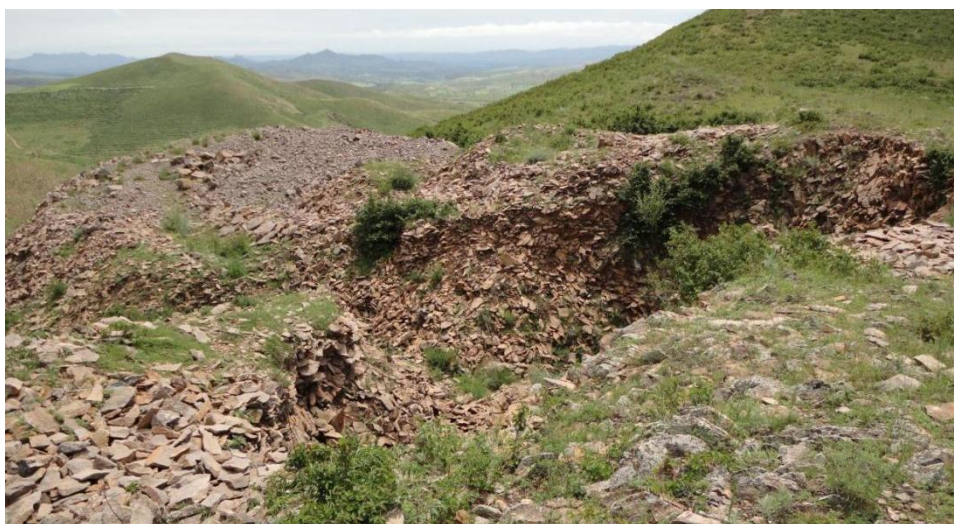
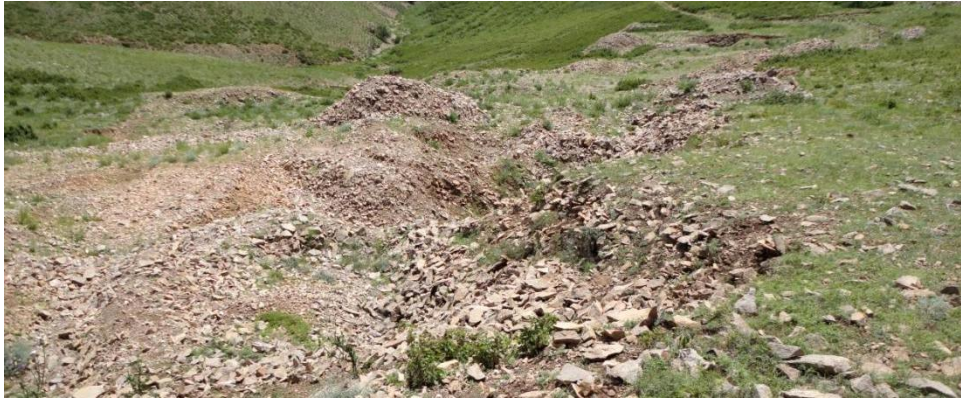
前期民采形成，位于矿区外东侧150m处，面积为4292m<sup>2</sup>。民采行为多目的明确，富矿即采，故场地凌乱、无序开采，废石土等直接排弃场地内，整体采坑程南北向展布，开采深度长轴153m，宽轴13-55m，乱掘坑边坡坡度35-80°之间，采深1-4m之间，排弃废石土堆高1-3m之间，堆坡角度约30°。根据三角网法计算其体积为6098m<sup>3</sup>，废石土方量为1822m<sup>3</sup>。场地的建设破坏了原始地形地貌景观及植被，对地形地貌景观的影响较严重，见照片3-5至3-7。

对废石场2形成的冲沟，乱掘坑的切坡/堆坡进行垫坡整形，利用废石及现有土石方回填，使坡面与周边自然地形协调。按复垦耕地标准坡度控制在15°以下。垫坡整形工程量4435m<sup>3</sup>（废石场2+乱掘坑）。

对各治理单元经垫坡整平后的场地进行覆土。钻机平台PT1-PT8,按复垦草地标准覆土厚度0.3m，乱掘坑均按恢复林地标准覆土厚度0.6m。覆土土源优先利用矿区前期剥离表土及周边可调配土源。覆土总量3003m<sup>3</sup>。

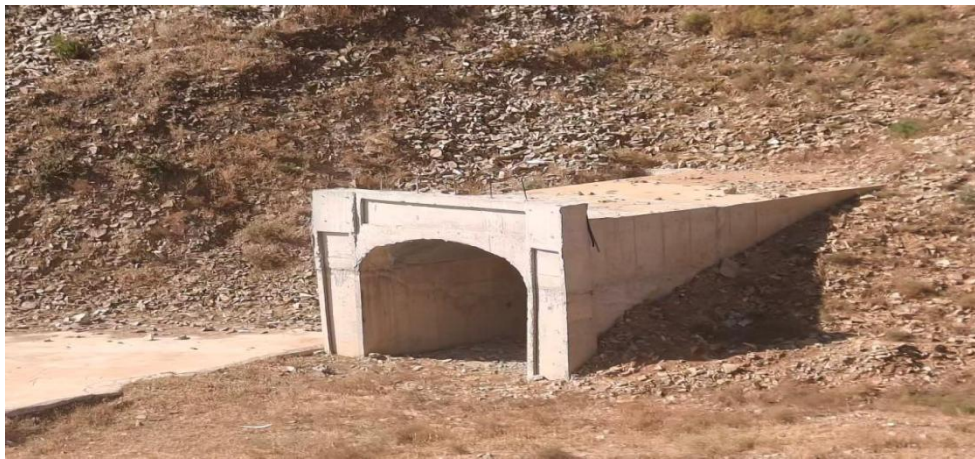
照片2-8 平硐坑口

位于斜井工业场地南西侧，面积为  $66\text{m}^2$ ，前期平硐硐口已回填，目前场地呈切坡状态，切坡高度 $5\text{m}$ ，坡面呈凹坑形态。场地的建设破坏了原始地形地貌景观及植被，对地形地貌景观的影响较严重，见照片2-8。

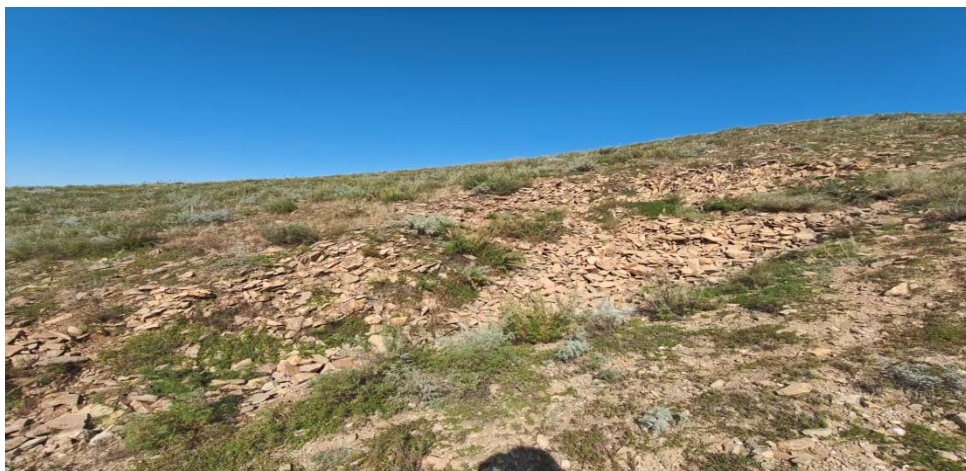
照片 2-9 探坑1 （含废石）

前期矿山探矿及民采形成 6处探坑，各别探坑废石土直接排放至探坑一侧，总面积为 $1970\text{m}^2$ ，探坑深度 $1\text{-}6\text{m}$ 。场地的建设破坏了原始地形地貌景观及植被，对地形地貌景观的影响较严重，见照片2-9、2-10、2-11。

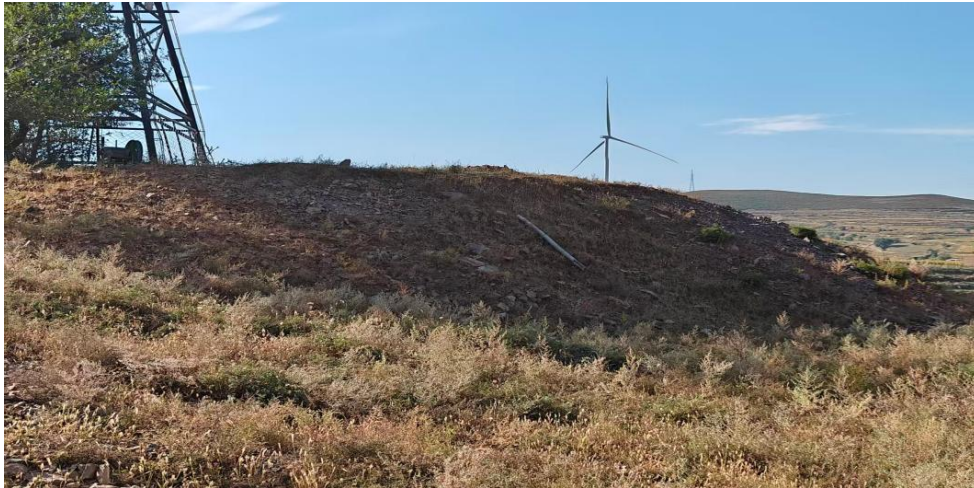
照片 2-15 废石场 1

前期开拓竖井排放废石场地，面积 $801\text{m}^2$ 。废石顺势排放高度 $1\sim 5\text{m}$ ，堆坡角度约 $35^\circ$ ，根据三角网法计算废石量为 $982\text{m}^3$ 。废石的排放，直接破坏了原生的地形地貌景观和植被，对地形地貌景观的影响较严重，见照片2-15。

现状场地堆放废石量为 $982\text{m}^3$ ，未来基建产生废石 $204\text{m}^3$ ，生产过程中排放废石方量可达 $342\text{m}^3$ ，拆除挡渣墙建筑固废方量为 $96\text{m}^3$ ，全部作为回填、垫坡物源进行清运，故清运工程量为 $1624\text{m}^3$ 。

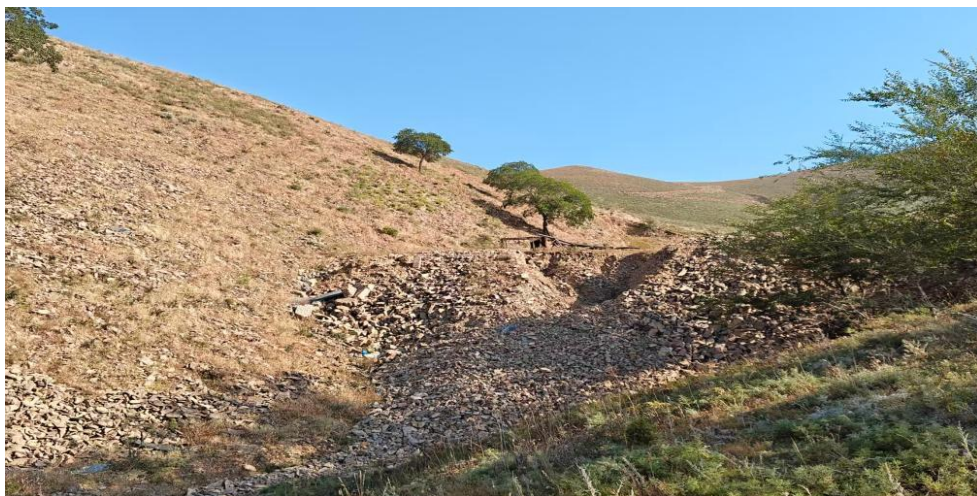
照片 2-16 废石场2

前期开拓风井排放废石场地，面积 $512\text{m}^2$ 。废石顺势排放高度 $1\text{--}3\text{m}$ ，堆坡角度约 $25^\circ$ ，根据三角网法计算废石量为 $485\text{m}^3$ 。废石沿自然形成的冲沟排放，直接破坏原生地形地貌景观及植被，加之降雨径流引发沟道冲刷，对地形地貌景观的影响较严重。见照片2-16。

现状场地堆放废石量为 $485\text{m}^3$ ，全部作为回填、垫坡物源进行清运。

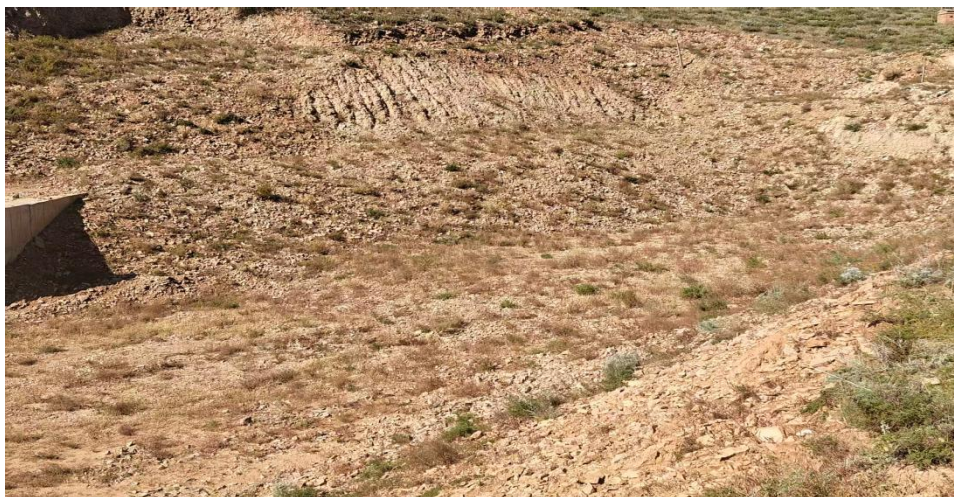
照片 2-17 废石场3

前期开拓平硐排放废石场地，面积 $331\text{m}^2$ 。废石顺势排放高度 $1\text{--}4\text{m}$ ，堆坡角度约 $35^\circ$ ，根据三角网法计算废石量为 $256\text{m}^3$ 。废石的排放，直接破坏了原生的地形地貌景观和植被，对地形地貌景观的影响较严重，见照片2-17。

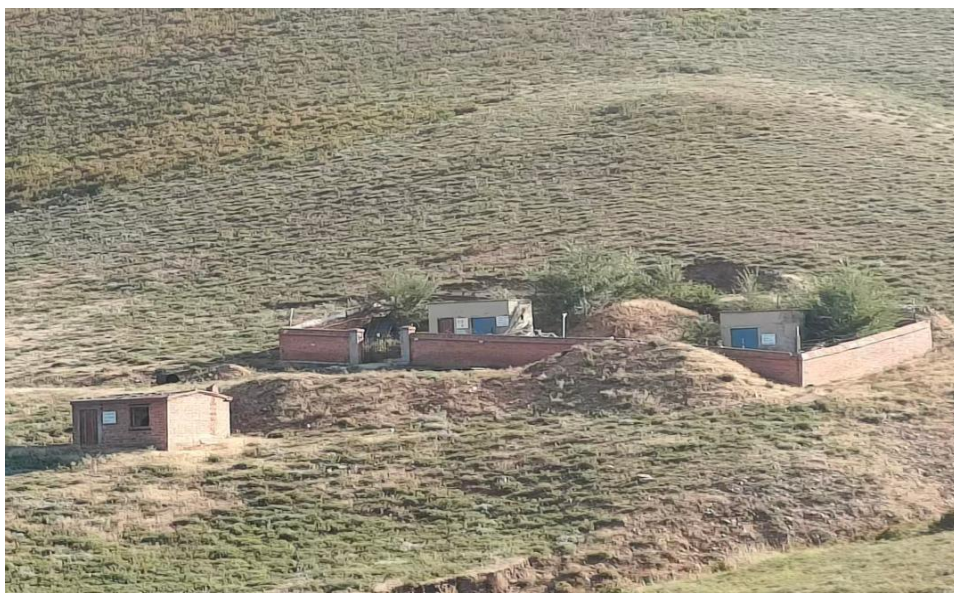
照片 2-18 炸药库

位于矿区外南侧，面积988m<sup>2</sup>，场地含炸药库、雷管库、值班室及防爆墙，建筑物高约3m，面积为160m<sup>2</sup>。建设场地东侧形成长度约38m、高度1-3m、坡度55°的切坡。地的建设破坏了原始地形地貌景观及植被，对地形地貌景观的影响较严重，见照片2-18。

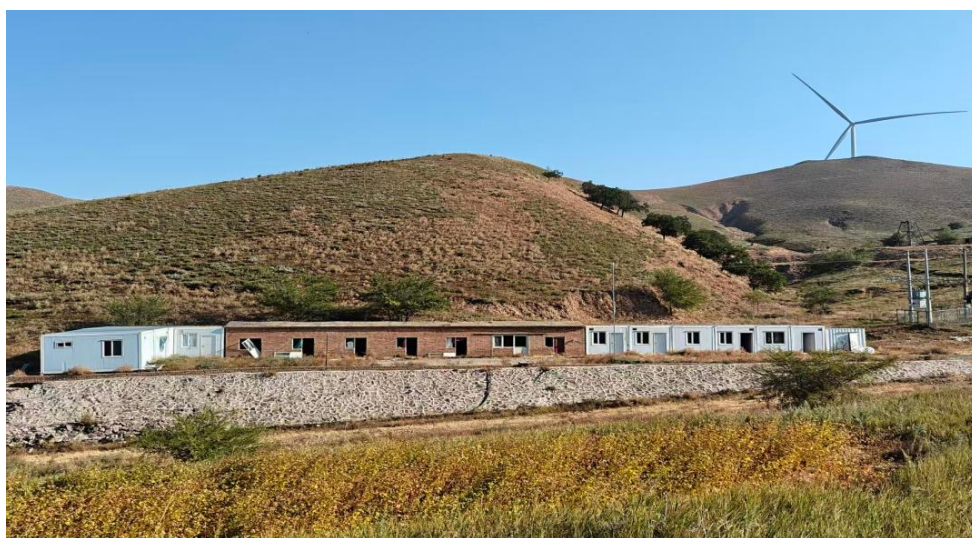
照片2-19 办公生活区

场地位于矿区外南侧，面积为 840m<sup>2</sup>，场地建筑物高约3m，面积为148m<sup>2</sup>。建设过程中，切割山体形成切坡、堆坡，其中北侧切坡长度39m、高度2.5m

、坡度角约85°，堆坡长度 45m、高度1-3.5m、坡度角约30°。地的建设破坏了原始地形地貌景观及植被，对地形地貌景观的影响较严重，见照片2-19。

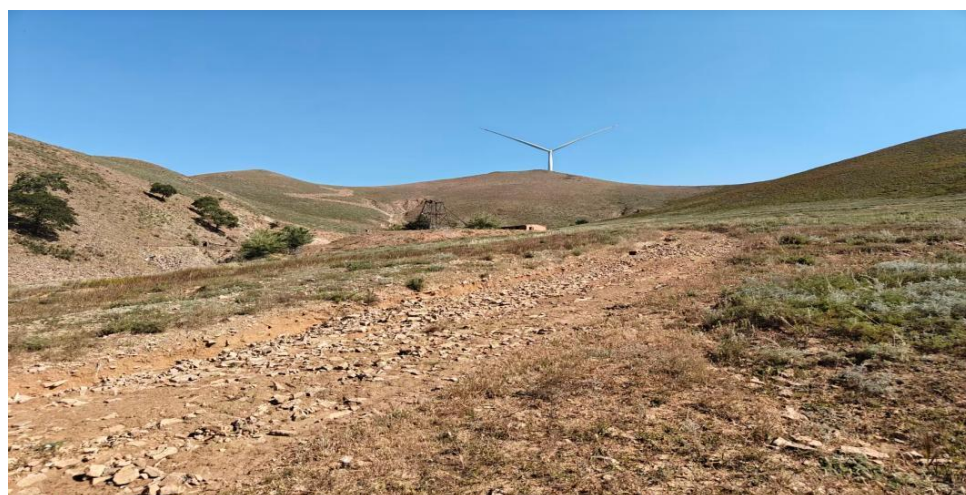
照片2-20 矿区道路

矿区道路长661m,宽3-4m, 占地面积2644m<sup>2</sup>。建设道路场地较为平缓，未形成明显切坡、堆坡。矿区道路的建设，碾压地表，破坏了原生的地形地貌景观和植被，对地形地貌景观的影响较严重，现状见照片2-17。
