翁牛特旗天晟新型建材有限公司  
翁牛特旗梧桐花镇庄头营空心砖厂粘土矿  
矿山地质环境保护与土地复垦方案  
(闭坑)

编制单位：河南豫建生态环境治理有限公司

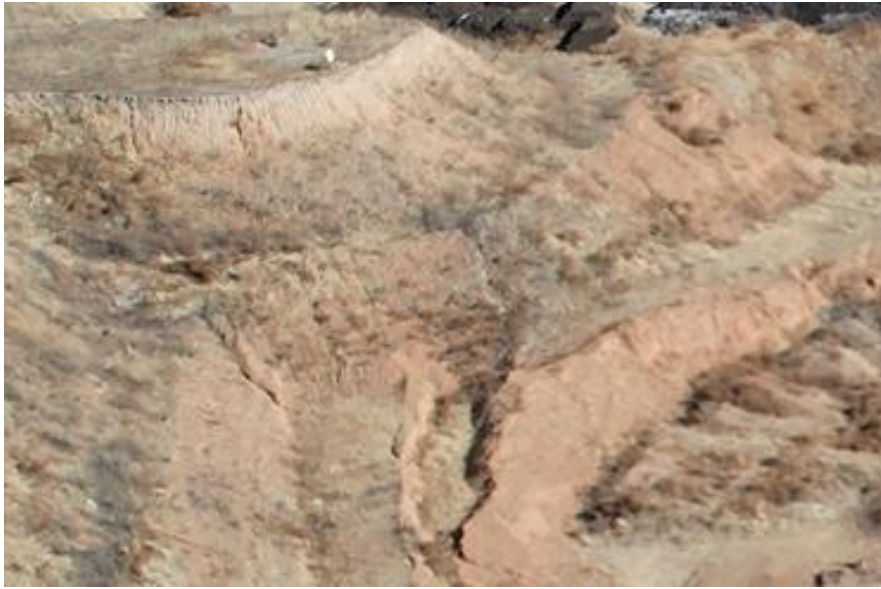
照片 1-1 矿区土壤

矿区土壤主要为粘土和腐殖土，表层为腐殖土，土层厚 0.5-1m，土壤质地为轻壤，土质较为疏松，土壤结构以团聚体形式存在，团聚化程度不高，呈颗粒状或块状，结构性差。有机质含量 0.5%—1.5%，pH 值为 7~8.5 之间。粘土厚 0~25m，粘土颜色为浅黄色、褐黄色，土质均匀，具有不十分明显的垂直节理

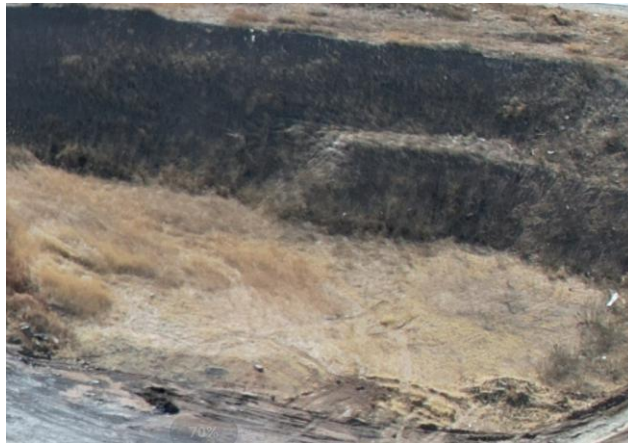
照片 1-3 废砖坯场地治理效果照片

矿山已按综合治理方案设计，完成对原露天采场的回填、推土垫坡、削坡整形、整平、撒播草籽，对废砖坯场地的清运、整平、翻耕、撒播草籽；治理区治理效果较好，治理工程尚未进行验收。

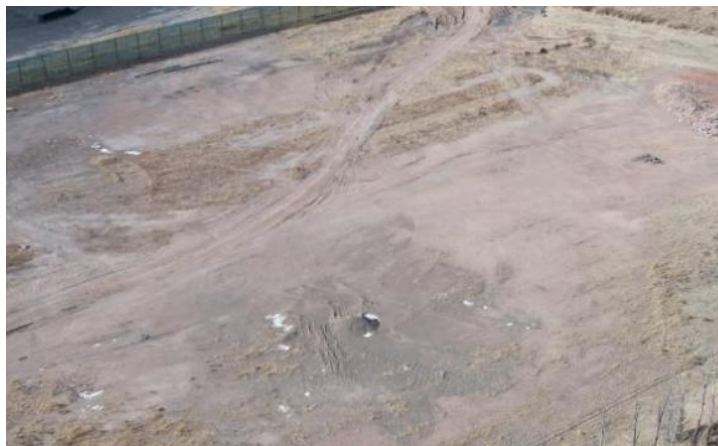
### 照片 1-6 废弃砖窑治理效果照片

矿山 2020 年度完成对工业场地内的砖窑进行拆除、平整，治理工程尚未进行现场核查、验收。

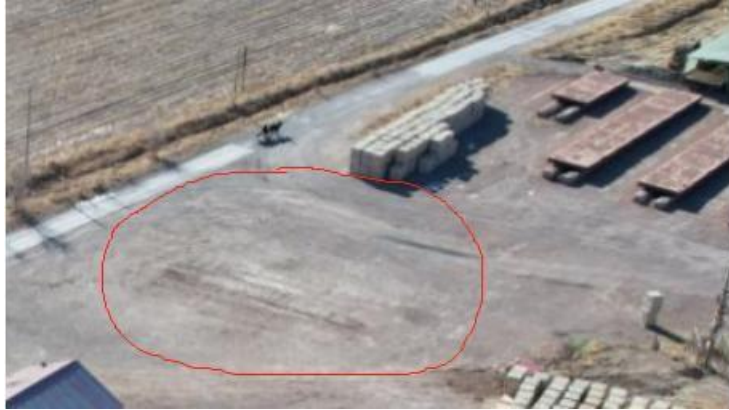
照片 1-7 工业场地内的废渣堆治理效果照片

矿山 2021 年度完成对工业场地内的废渣堆进行清运，治理工程尚未进行现场核查、验收。

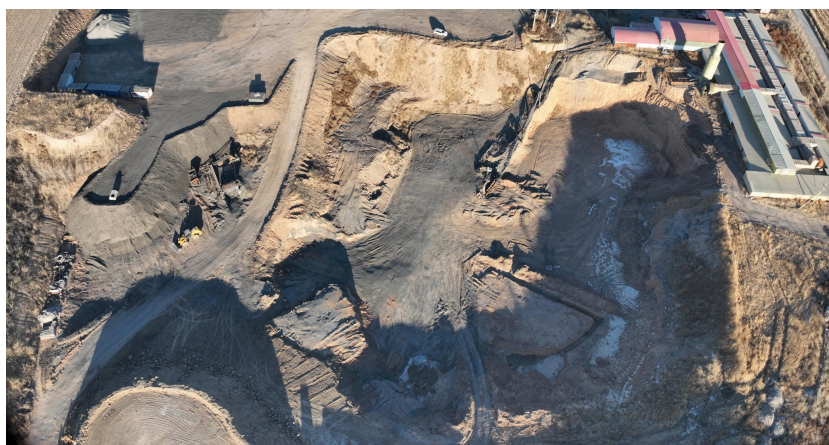
照片 3-1 露天采场

露天采场位于矿区中部，露天采场呈梯形展现，长度 97~150m，宽度 97~125m，面积约  $20563\text{m}^2$ 。现状采场为深凹露天采场，最大开采深度 15.4m，尚未形成完整的开采台阶，边坡较为不规范，采场边坡高度约 9~15.4m，边坡坡度约  $50^\circ$ ；露天采场底标高 635.6m，采场底部开采较为混乱。露天采场开挖破坏地表形态与植被，破坏了地形地貌景观（见照片 3-1）。

对到达开采境界的 640m、645m 水平台阶及 635m 采场底界面进行整平，整平面积  $7820m^2$ ，整平深度 0.3m，整平工程量为  $2346m^3$ 。（治理效果见图 6-3）

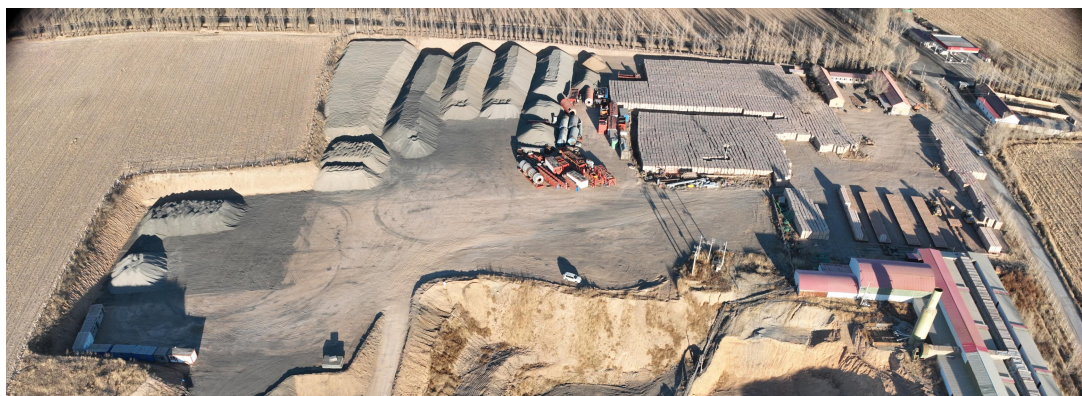
照片3-2 工业场地（南侧）及矸石堆放场

工业场地位于矿区南东侧，占地面积约29821m<sup>2</sup>，场地内包含隧道窑、砖坯、零散废渣堆等，隧道窑建筑面积约2612m<sup>2</sup>，建筑高度约4~5m；场地内有成品砖临时堆积，堆积高度1~2m；场地东北角有少量废渣堆积，堆积高度0.5~1m，堆积方量约120m<sup>3</sup>；场地南侧、西侧平坦无切坡，场地北侧、东侧切坡前期已进行治理，植被恢复效果较好。场地的建设使原有的地貌景观受到了破坏（见照片3-2）。

对拆除、清运后的场地进行整平，整平面积  $29821\text{m}^2$ ，整平深度 0.3m，整平工程量为  $8946\text{m}^3$ 。（治理效果见图 6-4）

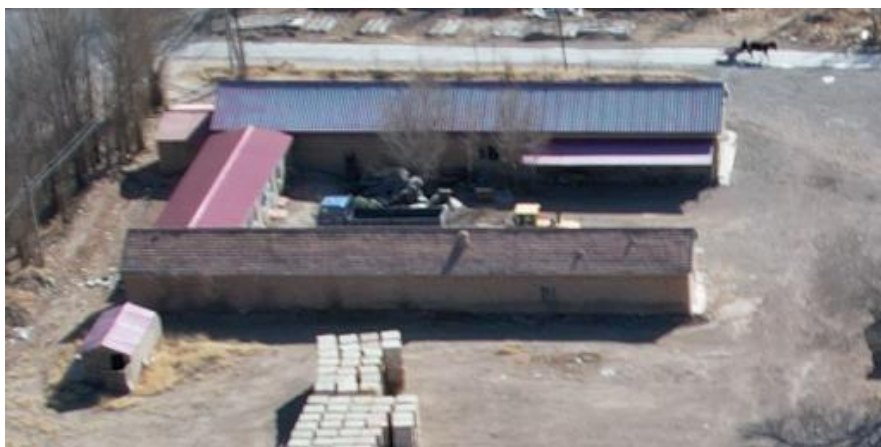
照片3-3 办公生活区

场地位于工业场地东侧，占地面积1452m<sup>2</sup>；场地内建筑为砖砌结构，建筑面积约472m<sup>2</sup>，建筑高度约3m；建设场地位位置平坦，无切坡。场地的建设破坏原有地形地貌景观（见照片3-7）。

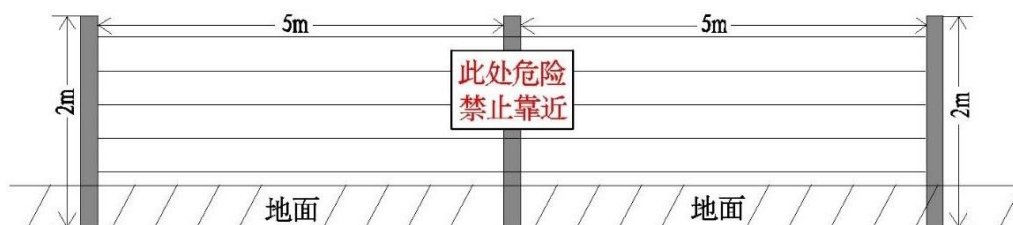
图 6-2 网围栏示意图

根据矿山拟开采区范围，在露天采场（拟建）及露天采场外围进行围网栏布设，设计总长度约 510m。网围栏应布设在露天采场开采境界外 5m 处。

矿山应定期开展巡视工作，对已破损、缺失网围栏和警示牌进行修补。详见网围栏示意图 6-2。
