2026 年度赤峰市亿达矿业有限公司
翁牛特旗七分地铅锌多金属矿
矿山地质环境治理与土地复垦计划

赤峰市亿达矿业有限公司
二〇二六年二月

编制单位： 内蒙古汇琳地质勘探工程有限责任公司

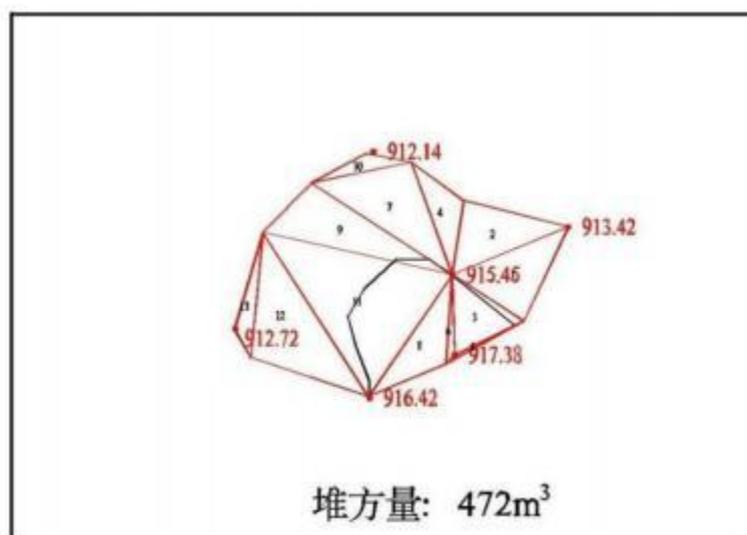
图 3-3 场地堆存废石方量三角网法计算成果图

3#竖井工业场地面积 385m²，位于二采区北部，3#竖井井深45m，井口规格 2.4×2.2m。场地内无建筑物。开拓井巷产生少量废石堆存于低地势处形成场地平台，堆放废石量约 472m³（见图3-3三角网法计算成果图）。场地情况见照片 3-4。

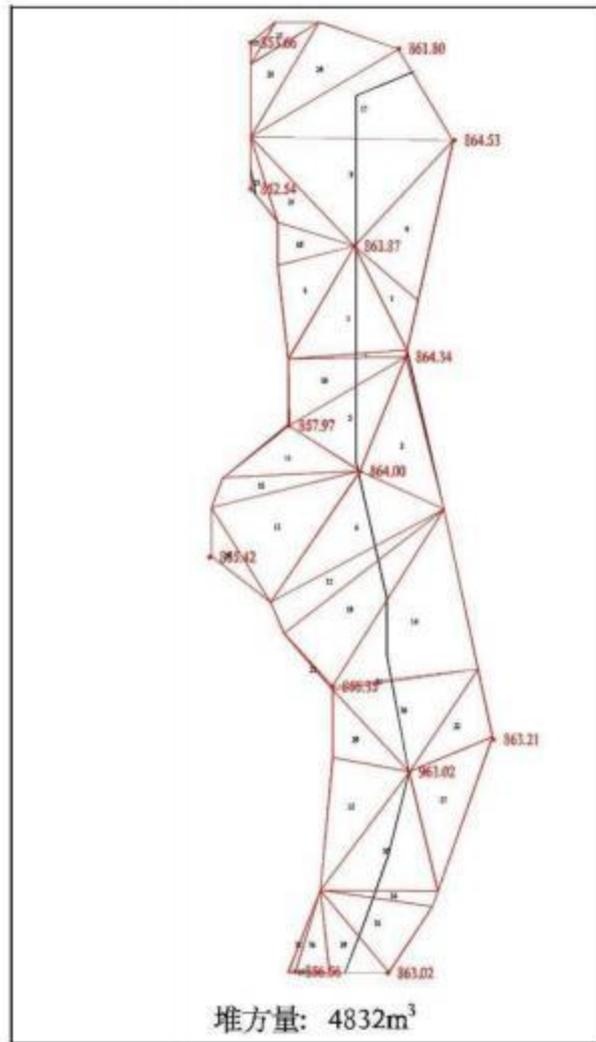
图3-1 1#竖井废石堆堆方量三角网法计算成果图

1#竖井废石堆面积 2370m^2 ，紧邻 1#竖井工业场地西侧，前期开拓 1#竖井井巷产生废石顺坡堆放形成 1#竖井废石堆，废石堆高 3-13m，堆放坡角约 45° ，堆放废石量约 4832m^3 （见图 3-1 三角网法计算成果图）。废石堆存于地表形成堆积地貌，见照片 3-10。

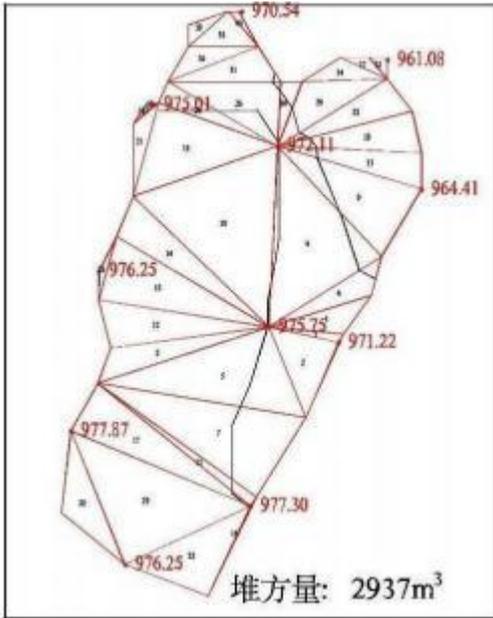
图 3-2 PD7 废石堆堆方量三角网法计算成果图

工程场地		面积 (m ²)	特征
PD7、 PD10 废 石 堆	PD7 废石堆	1672	紧邻 PD7 工业场北侧，前期民采平硐PD7产生废石顺坡堆放形成PD7废石堆，废石堆高 1-9m，堆放坡角约 45°，堆放废石量约 2937m ³ （见图 3-2三角网法计算成果图）。
	PD10 废石堆	1385	紧邻PD10 工业场地南侧，前期开拓平硐PD10巷道产生废石分两层顺坡堆放形成 PD10 废石堆，废石堆高 3-13m，堆放坡角约 45°，堆放废石量约 4355m ³ （见图 3-3三角网法计算成果图）。
	合计	3057
